VII Congresso Brasileiro de Pontes e Estruturas

Investigação dos Agentes Causadores de Corrosão nas Armaduras em Pontes de Concreto na Região do Curimataú Oriental Paraibano. Túlio Raunyr Cândido Felipe¹, Maria das Vitorias do Nascimento², Wesley Imperiano Gomes de Melo³

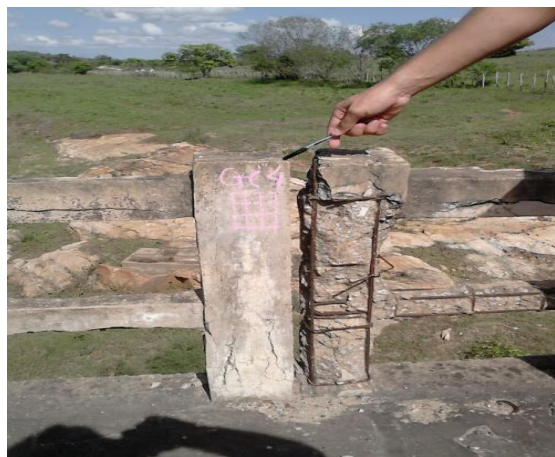
Figura 1a - Ensaio de avaliação da dureza superficial no guarda corpo da ponte 2.

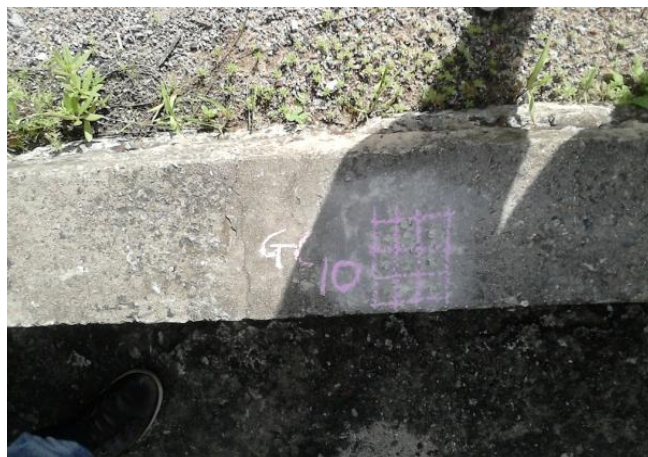
Figura 1b - Ensaio de avaliação da dureza superficial na viga primária da ponte 2

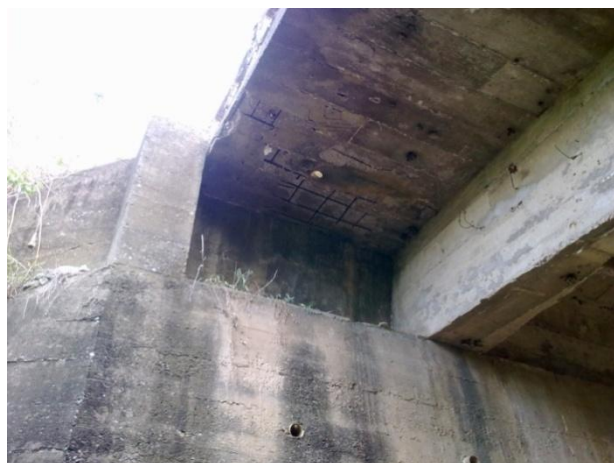
Na ponte P2 as armaduras do tabuleiro, das vigas primárias, das vigas secundárias e dos guarda corpos, estão expostas em diversos locais, estando o cobrimento em algumas partes totalmente destruído com redução da seção das armaduras. A Figura 2 abaixo mostra a diminuição da seção das lajes na seção inferior das pontes.

Figura 2a - Corrosão na laje da ponte 2.

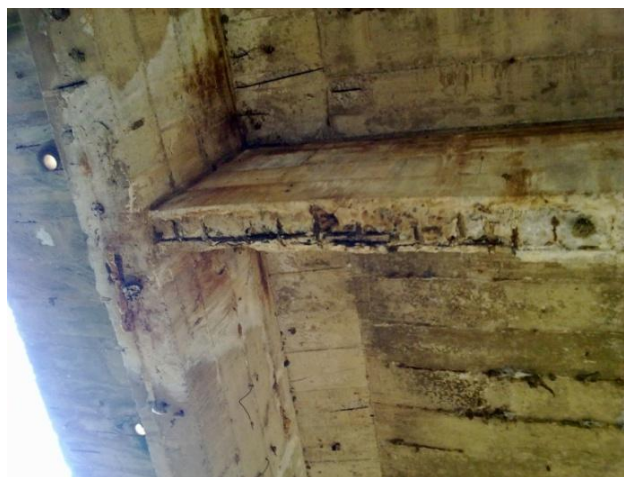
Figura 2b - Corrosão na viga secundária da ponte 2.

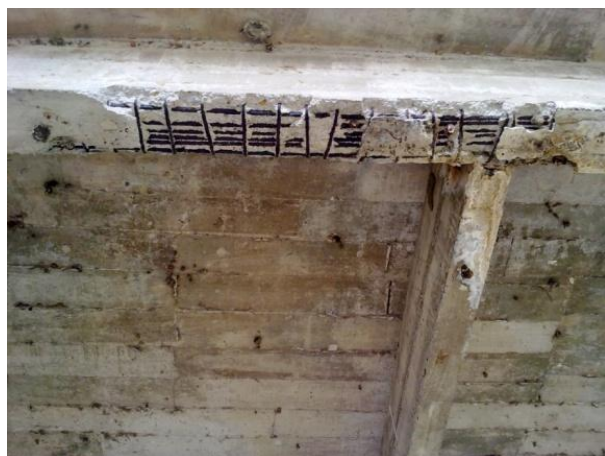
A ponte 3 apresenta um estágio avançado de corrosão, como evidenciado na Figura 3. Nas vigas primárias de sustentação, a armadura está em processo de corrosão com a propagação em todo o perímetro das vigas comprometendo o cobrimento e a redução da seção das armaduras, além da diminuição da seção das vigas de sustentação inferior das pontes.

Figura 3a - Corrosão em viga primária da ponte 3.

Observa-se que nas vigas primárias e secundárias a exposição das armaduras revelam a locação dos estribos de forma irregular, o que favorece o fissuramento do concreto, e conseqüentemente a penetração de substâncias químicas (cloretos e bicarbonatos) que causam a corrosão, afetando negativamente a sua estabilidade. Outra observação feita refere-se ao cobrimento, pois é visível o espaçamento não padronizado ao longo da estrutura das pontes. Isso porque em algumas peças o cobrimento varia em suas seções.

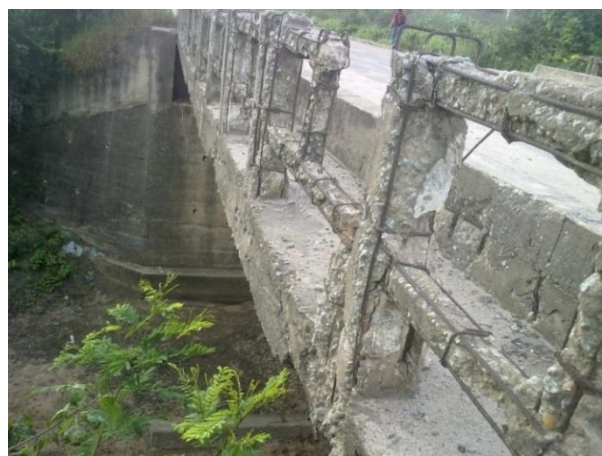
Nos guardas corpos a corrosão atingiu o estado-limite de referência, expondo as armaduras em vários pontos ocorrendo à degradação do concreto e a diminuição da seção transversal. Isto implica na determinação da perda de funcionalidade da estrutura e o comprometimento de sua estabilidade.

Figura 3b - Corrosão no guarda corpo da ponte 3.

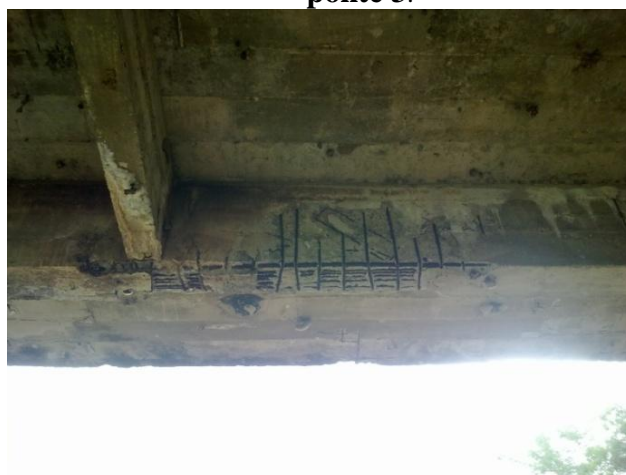
Figura 3c - Corrosão em viga primária da ponte 3.
