VII Congresso Brasileiro de Pontes e Estruturas

Avaliação da Capacidade Resistente e da Aderência de Elementos da Marquise do Estádio do Maracanã

Resumo

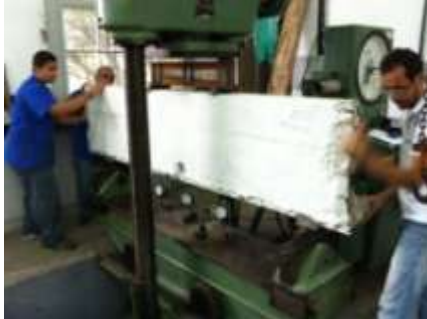
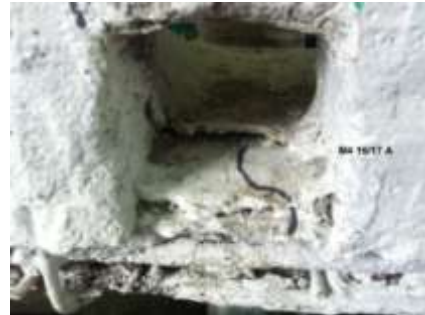
As vigas foram instrumentadas com extensômetros elétricos no concreto e nas barras das armaduras, que tiveram por objetivo medir as deformações das fibras comprimidas na mesa superior e as deformações das fibras tracionadas no bordo inferior das vigas. Foram também dispostos relógios analógicos e transdutores elétricos na face inferior da viga, com o objetivo de medir os deslocamentos no meio do vão. As vigas, posicionadas nos apoios do berço da máquina de ensaios, configuravam um vão com comprimento de 2,00m. O esquema de carregamento consistiu na aplicação de duas cargas concentradas nos terços do vão. Como as superfícies das vigas estavam muito irregulares, foi preciso aplicar uma camada de argamassa resistente nos locais dos apoios e dos pontos de aplicação das cargas. Todas as vigas ensaiadas apresentavam um furo localizado próximo ao meio do vão, como mostra a figura 1. Estes furos foram feitos em uma das reformas do estádio e destinava-se à drenagem das águas de chuva sobre a marquise. Nos modelos, estes furos localizavam-se próximo ao meio do vão, acima das barras de flexão e, pelo que se verificou nos ensaios, constituíram-se em um ponto frágil.

Figura 1: Posicionamento da viga na máquina de ensaio e detalhe do furo na viga.

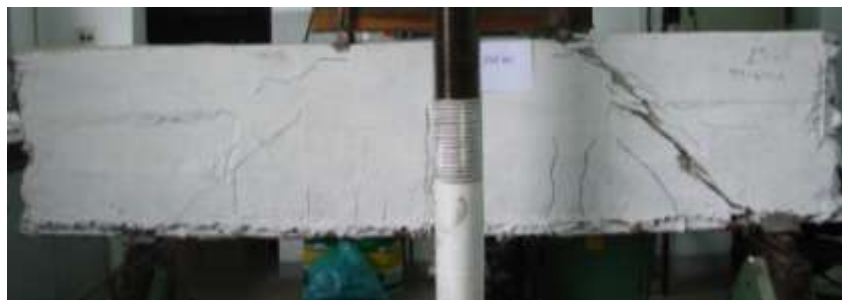
Foram ensaiados oito elementos de viga, sendo que cinco possuíam 7 barras na face inferior do meio do vão e três apresentavam 6 barras nesta posição. Dentre as oito vigas ensaiadas, cinco apresentaram ruptura condicionada pelo esforço cortante, com rompimento do concreto da biela comprimida da alma das vigas, esmagamento do concreto junto ao ponto de aplicação das cargas e dobramento das armaduras longitudinais no apoio. A fissura diagonal que seguiu do apoio ao ponto de aplicação da carga apresentou inclinação de 45° em relação ao eixo horizontal. Este tipo de ruptura é típico de vigas curtas, como é o caso. A figura 2 ilustra esse tipo de ruptura.

Figura 2: Fissuração de ruptura da viga M4 16/17A.

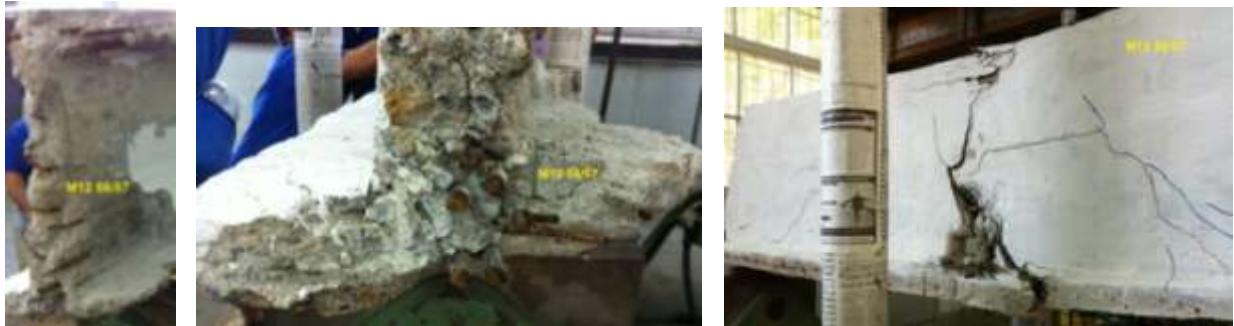
As outras tiveram ruptura por flexão com esmagamento do banço comprimido, como mostra a figura 3. As fissuras de flexão no meio do vão subiram até o topo e a fissuração diagonal não foi tão intensa quanto nas demais vigas. Tal fato ocorreu devido à fragilização verificada no furo por fissuração prévia e existência de barra longitudinal de tração rompida.

Figura 3: Fotos da seção transversal e da fissuração de ruptura da viga M12 56/57.

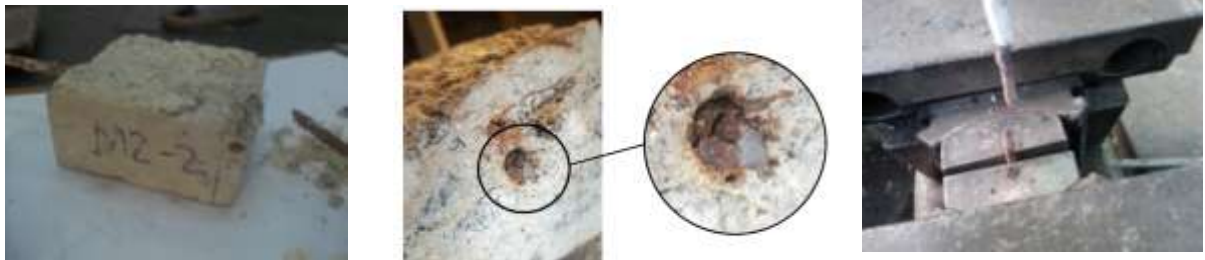
Por serem testemunhos extraídos da laje, os modelos apresentavam nenhuma, uma ou duas barras horizontais e alguns modelos ainda apresentavam uma barra adicional vertical. A ruptura dava-se pelo rompimento do aço, como mostram as fotos da figura 4, por

Figura 4: Ruptura do aço ao longo da barra ou no interior do modelo.

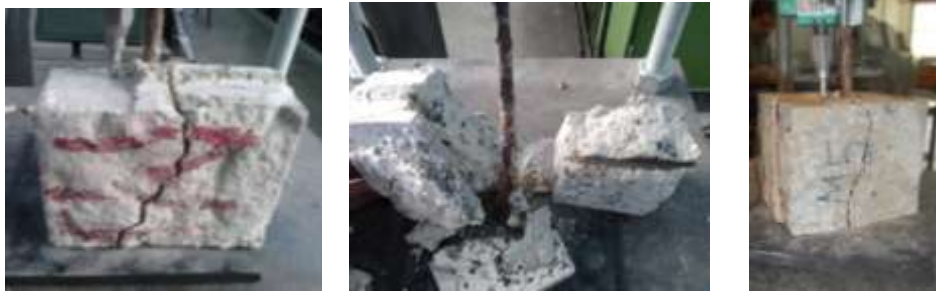
fendilhamento do concreto, como mostram as fotos da figura 5, por arrancamento da barra, conforme figura 6, ou por arrancamento da barra seguido de fendilhamento do concreto, conforme figura 7.

Figura 5: Ruptura por fendilhamento do concreto.

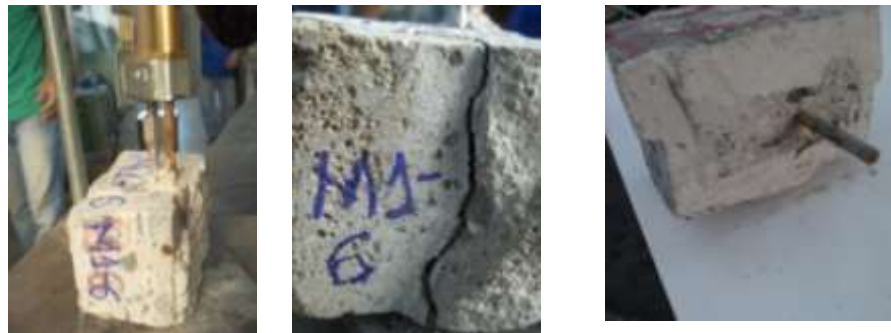
Figura 6: Ruptura por arrancamento da barra.

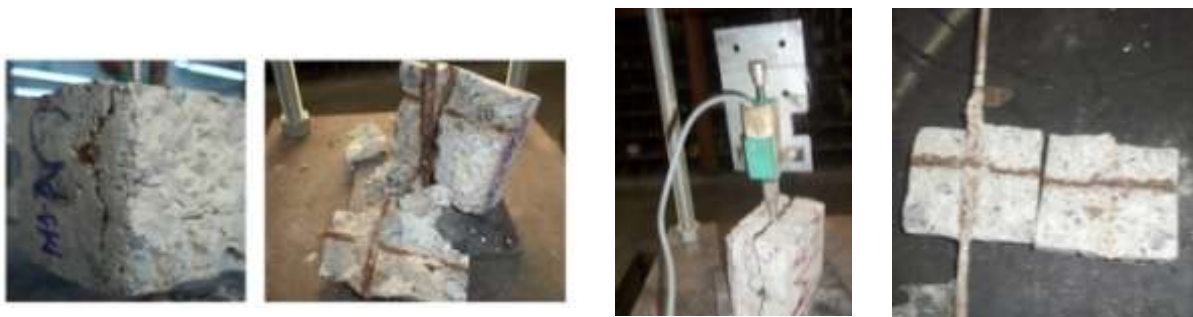
Figura 7: Ruptura por arrancamento / fendilhamento.
