VII Congresso Brasileiro de Pontes e Estruturas

Análise da Eficácia de Métodos de Reforço em Ponte Rodoviária de Concreto Armado - Estudo de Caso

Estudo de Caso - Ponte sobre o Rio Piracicaba

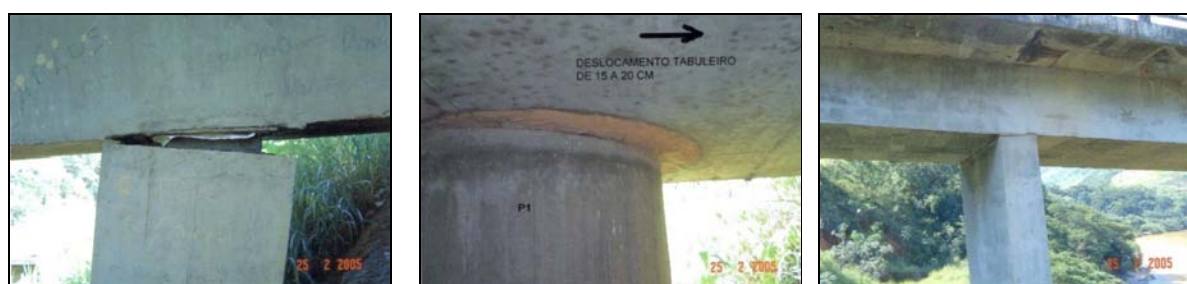
Figura 2 – Registro fotográfico da inspeção realizada em março de 2005.

Em março de 2005 ocorreu um movimento do aterro de acesso da ponte, no lado esquerdo (vide figura 1), ocasião onde observou-se um deslocamento no tabuleiro e forte inclinação no pilar P1 da ponte. Na vistoria especial realizada, aferiu-se um deslocamento 20 cm do tabuleiro e inclinação de 15% do pilar P1 (figura 2). De acordo com o engenheiro vistoriador, o deslocamento no tabuleiro e a inclinação do pilar P1 foram consequências de um empuxo ocorrido no tubulão de apoio deste pilar, que deslocou esse conjunto pilar-tubulão. O pilar P2 também sofreu o mesmo tipo de movimento com menor intensidade, resultando em uma inclinação de aproximadamente 7%. Os pilares centrais tiveram rotação de aproximadamente 1% e nos últimos pilares P6 e P7 (lado direito – figura 1) houve rompimento dos aparelhos de apoio. Devido à estes deslocamentos, surgiram fissuras de flexão e de cisalhamento na vigas principais da seção caixão fechado.

(a) Deslocamento e rotação do pilar P1.

(b) Deslocamento de 20 cm do tabuleiro verificado no pilar P6

(c) Inclinação no pilar central P3 devido a deslocamento do tabuleiro

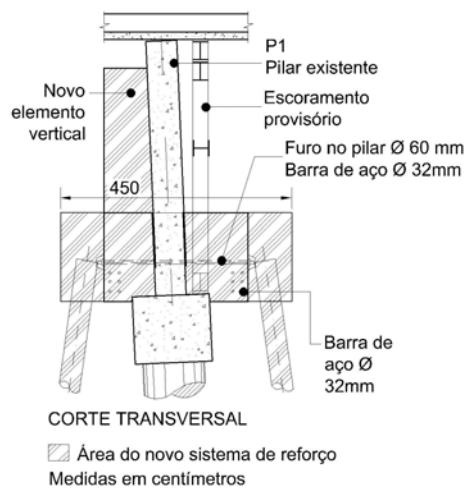
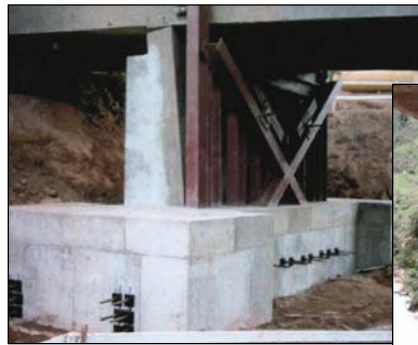
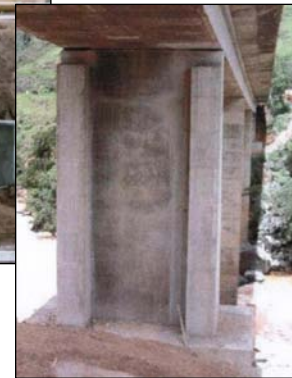
Figura 4 – Obra de reforço: detalhes do reforço dos pilares P1 e P2.

(a) Deslocamento e rotação do pilar P1.

(b) e (c) Reforço dos pilares P1 e P2, respectivamente.

A estabilização inicial do pilar P1 (vide figura 1) foi garantida através de um escoramento metálico. Para seu reforço foram criados ainda dois novos pilares ligados ao pilar existente e um novo bloco. O novo bloco foi ligado ao antigo através de protensão de barras de aço com 32 mm de diâmetro tendo sido executada sua fundação com estacas do tipo “raiz”. A mesma solução foi adotada para o pilar P2 (vide figura 1). O reforço do pilar P5 foi realizado apenas com a criação de novo bloco. A figura 4 mostra os elementos do reforço dos pilares P1 e P2.

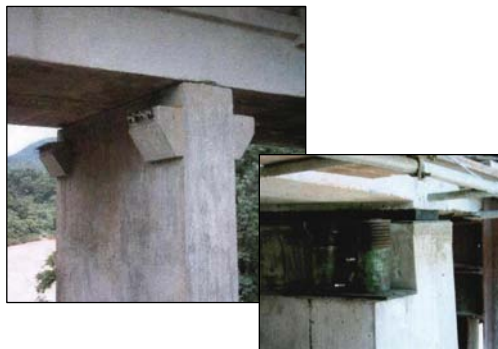
(a) e (b) Criação de estrutura para macaqueamento e detalhe do posicionamento dos macacos no pilar P2.

Todos os aparelhos de apoio foram trocados por aparelhos de neoprene fretado. Nos locais com rotação dos pilares foram especificadas cunhas de madeira para a regularização da superfície de contato. Para a elevação da estrutura do tabuleiro, foram executados nos pilares P1 e P2 (vide figura 1) consoles de concreto para instalação de macacos hidráulicos; esses consoles foram conectados à estrutura dos pilares existentes através de sistema de protensão. A figura 5 mostra essas intervenções.

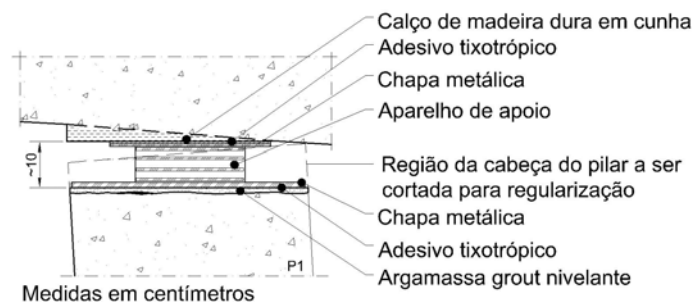
Figura 5 – Obra de reforço: detalhes das estruturas de colocação dos macacos hidráulicos e dos novos aparelhos de apoio

(c) Detalhe do nivelamento dos pilares para posicionamento dos aparelhos de apoio

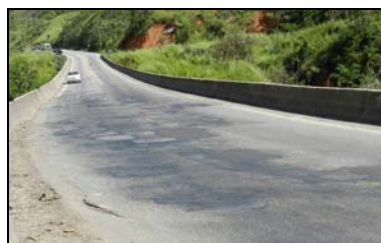
Figura 6 – Registro fotográfico da inspeção realizada em abril de 2013.

Na região de encontro da pista de rolamento com a barreira New Jersey, em ambos os lados da ponte e em toda a sua extensão, havia considerável acúmulo de material oriundo da pista, carregado pelas águas de chuva. O sistema de drenagem estava parcialmente obstruído e encoberto por este mesmo material, sugerindo a deficiência do programa de manutenção. A figura 6a mostra o registro fotográfico das condições da pista verificadas na vistoria.

Na região do encontro da pista de rolamento da rodovia com a extremidade da ponte do lado direito (vide figura 1), observou-se uma abertura entre o pavimento da rodovia e a estrutura do encontro da ponte. A maior dimensão da sua abertura foi aferida no lado direito da ponte no sentido Governador Valadares - Belo Horizonte, atingindo 8 (oito) centímetros (Figura 6b). Estas aberturas sugerem a ocorrência de movimentação diferencial entre a estrutura do tabuleiro e do encontro. Na vistoria feita aos elementos inferiores ao tabuleiro, logo abaixo da região da abertura, pode-se verificar o carreamento de material do aterro compactado, originando um degrau de 3 metros de profundidade, conforme figura 6d. O aterro executado na obra do reforço possuía sua cota superior coincidente com o nível dos consoles dos pilares P6 e P7 (vide figura 1).

O esforço tangencial imposto pelo carreamento do solo à estrutura da ponte ou mesmo a redução da capacidade portante desses elementos, podem ser causas possíveis do deslocamento entre as estruturas da rodovia e do tabuleiro da ponte. A presença de fluxo d'água nesta região pode ser intermitente ou fator isolado, podendo ter sido causada por danos às canalizações de drenagem e dutos de água existentes em grande número nesta região, dada

(a) Serviços tapa buraco na pista lado direito da ponte (figura 1).

(b) Deslocamento entre a pista de rolamento da rodovia e da ponte.

(c) Vista superior do bloco do pilar P3: erosão e armaduras expostas.

(d) Movimentação do material do encontro e degrau no aterro compactado.

(e) Exposição de armaduras na viga caixão e marcas de escoamento de água nos balanços.

(f) Marcas de escoamento de água atingindo o sistema de protensão

Durante a vistoria foi verificado que os pilares estavam em bom estado, sem incidência de trincas, fissuras ou deformações a exceção do pilar P3. Os blocos originais dos pilares P3 e P4 (vide figura 1), que possuem contato com a água do rio, apresentavam sinais de erosão com diversas armaduras expostas, bem como pontos de exposição de armadura no pilar P3, conforme mostrado na figura 6c.

Diversos pontos com armadura exposta da viga caixão também foram observados ao longo de toda a ponte (figura 6e). Essas patologias podem ter como causa o desgaste natural da estrutura, agravado pela utilização de pequenos cobrimentos das armaduras especificados nos projetos da década de 70. A exposição das armaduras da laje do tipo caixão e dos blocos existentes não terem sido patologias documentadas no relatório da inspeção realizada em 2005, é importante ressaltar que processos corrosivos e erosivos dessa monta requerem tempo para evoluir. A manutenção rotineira, realizada neste caso por meio de pequenos serviços de controle dos processos erosivos e corrosivos nas bases dos pilares e nos blocos, poderia contribuir para o aumento da durabilidade da ponte, cessando o desenvolvimento dessas patologias.

Na parte inferior das lajes em balanço, verificou-se que as marcas de escoamento de água a partir das tubulações de drenagem atingiam a face externa da viga caixão, incluindo o sistema de protensão (figura 6 f). Tal fato pode estar ocorrendo devido à tubulação de drenagem original da ponte ser rente à face inferior das lajes em balanço. A obra do reforço não contemplou mudança desta tubulação obsoleta; no entanto, a presença de água nos elementos de concreto poderá causar diversas patologias à estrutura de concreto da ponte. Destaca-se o potencial risco ao sistema recente de protensão instalado, onde existe significativa quantidade de elementos em aço, tais como cabos e cordoalhas, ancoragens e desviadores.
