VII Congresso Brasileiro de Pontes e Estruturas

Durabilidade e vida útil de estruturas de contenção de encosta situadas na cidade do Rio de Janeiro

MACHADO, Alexandre Xavier¹, MENDES, Luiz Carlos²,

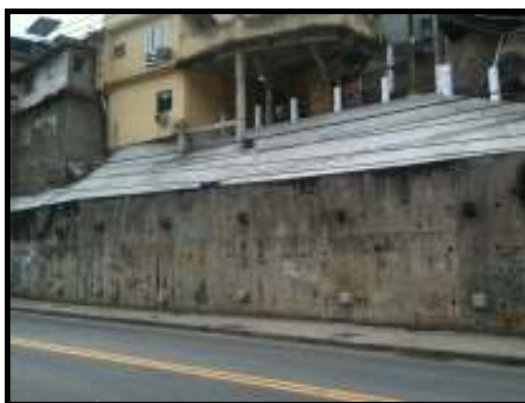
Muitas cortinas ancoradas, apresentam ao longo dos anos, o crescimento de habitações a montante, cujos dejetos são infiltrados no terreno, alterando a agressividade do meio, mesmo tendo sido executadas com sistemas de proteção para meios não agressivos. Portanto podem estar sendo agredidas por meios altamente agressivos sem o devido sistema de proteção.

Foto 1: Vista da Cortina ancorada com ocupação irregular a montante

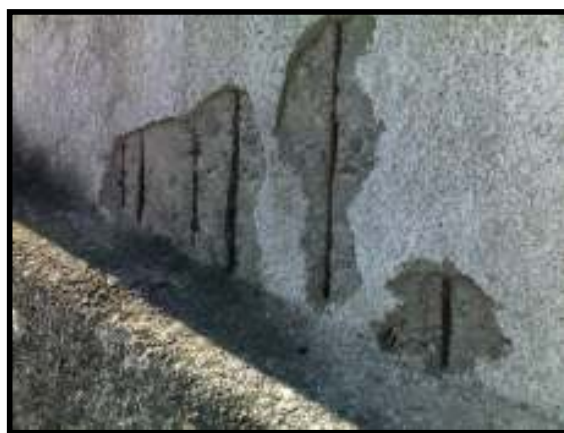
Nas estruturas de concreto armado das obras de contenção de encosta essa percepção fica reduzida devido a menor percepção dessas patologias por leigos devido as grandes áreas dos panos de parede de concreto armado das cortinas ancoradas. A corrosão e exposição de armaduras vem em segundo lugar com 85% das obras vistoriadas contendo este tipo de patologia. Apesar da grande incidência, o percentual da superfície das cortinas com esta patologia varia de 5% e, em alguns casos, a 20% da área da superfície da obra de contenção.

Várias são as causas dessas patologias, entre as principais são o ataque de ácido sulfúrico proveniente do esgotamento sanitário das ocupações a montante das estruturas, o cobrimento deficiente à época da execução, as fissuras e trincas principalmente na região das juntas de dilatação, o ataque de cloretos nas obras de contenção litorâneas, o meio ambiente agressivo urbano e as infiltrações de água ocasionando a presença contínua de umidade.

Fotos 1 : Vista da exposição e corrosão de armaduras na cortina na Rua Alzira Valderato no Sampaio.
