VII Congresso Brasileiro de Pontes e Estruturas

Ponte sobre Riacho Guaraná, Palmares/PE - Estudo de Caso

Oportunamente, os autores realizaram uma inspeção extraordinária, de cunho particular, no mês de setembro de 2013 nos moldes propostos pelo DNIT (DNIT, 2004A e DNIT, 2004B). A estrutura existente possui um vão de 7,0 metros, com um tabuleiro de 6,0 metros de largura, sem passeio para pedestres. A laje tem uma espessura variando de 17,0 a 20,0 centímetros, sendo apoiada em 4 longarinas com largura de 30,0 centímetros e projeção de 50,0 centímetros de altura, contados da face inferior da laje de tabuleiro ao fundo da longarinas. A Figura 4 apresenta uma vista de jusante da ponte existente.

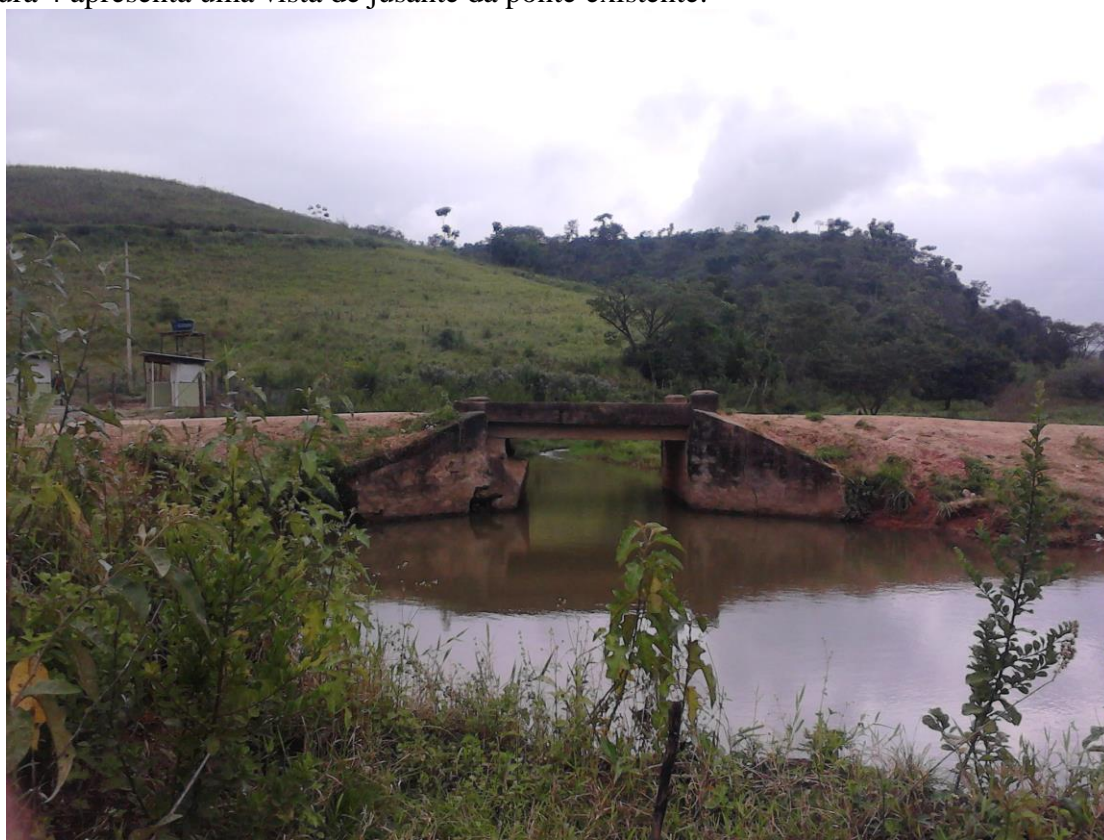
Figura 4 – Vista de jusante da ponte

A inspeção possibilitou observar que a estrutura cria uma seção de controle. O aterro do acesso avança pela pretérita bacia de inundação, tendo a sua maior altura no local de implantação da ponte. Os encontros que definem o vão da ponte determinam um ponto de restrição da largura natural do riacho.

Diante do exposto, quando analisada a dinâmica do escoamento, observa-se que muros alas não conferiam boa proteção ao aterro, ficando assim, este exposto a correntes de recirculação. A suavização do ângulo de ataque e o prolongamento dos muros alas poderiam conferir maior proteção à estrutura dos encontros.

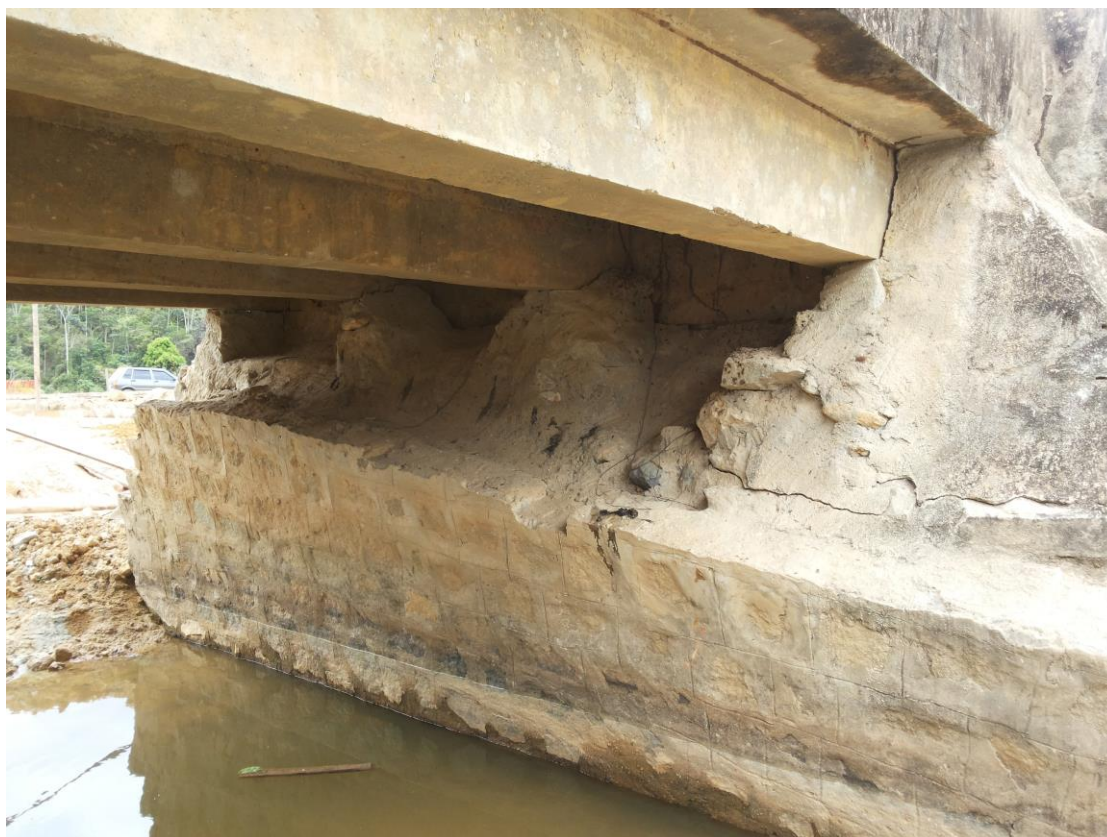
Figura 5 – Face inferior do tabuleiro

A Figura 5 mostra a face inferior do tabuleiro, sendo identificadas as longarinas e as condições de falência de um dos encontros da estrutura.

Não foi possível identificar a presença de aparelhos de apoio sob as transversinas de encabeçamento. No entanto, a estrutura nesta região se encontrava sem cobertura, além da estrutura apresentar grave desaprumo.

Nesta ocasião, a população local, a fim de minimizar os efeitos deste colapso, introduziu nos vazios da estrutura pedaços de madeira e matacões.

A pista de rolamento se encontrava desgastada e com algumas fissuras; além disso, foi possível observar alguns pontos de acúmulo de água.

Por fim, tomando como referência as orientações de vistoria constantes nos manuais de inspeção do DNIT e as orientações propostas por Lourenço et al. (2009) para avaliação de patologias, foi possível caracterizar a condição crítica em que se encontrava a estrutura. Dadas as exigências propostas pelo Manual de Projetos de Obras-de-Arte Especiais do DNIT (1996), não seria recomendável a recuperação da estrutura.
