IX CONGRESSO BRASILEIRO DE PONTES E ESTRUTURAS
18 a 20 de maio, 2016 - Everest Rio Hotel

Análise Patológica em uma Ponte de Concreto Armado: Identificação das Causas e Possíveis Soluções

O estudo em questão foi realizado na mesorregião do sertão paraibano, especificamente no município de Bom Jesus – PB.

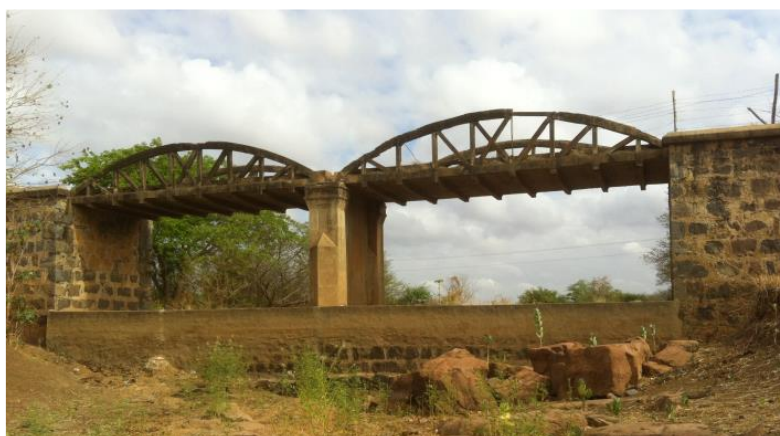
Figura 2 – Ponte São José (Fonte: autor).

Devido ao tempo em que essa obra de arte especial (figura 2) já se expos à agressividade do meio ambiente, construída aproximadamente há 60 anos, e também à falta de manutenção preventiva apresenta várias imperfeições, destacando-se uma degradação evoluída da superestrutura, como a corrosão da armadura em estado avançado, trincas e fissuras, deslocamento do concreto, eflorescências e manchas na superfície do concreto.

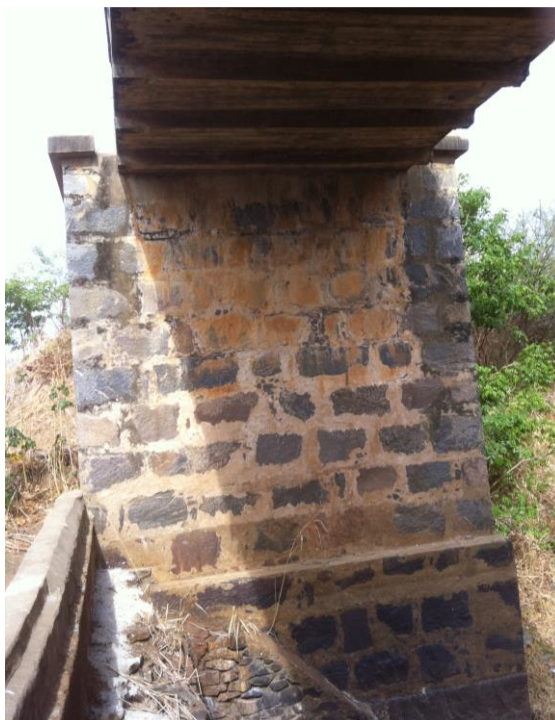
As estruturas de contenção dos encontros da ponte apresentam eflorescência (figura 3), que de acordo com MEHTA; MONTEIRO (2008) são manchas esbranquiçadas ocasionadas pela formação de carbonato de cálcio (CaCO_3) na superfície do concreto devido à reação do hidróxido de cálcio (Ca(OH)_2) presente no substrato com o dióxido de carbono (CO_2) da atmosfera. Como o Ca(OH)_2 é solúvel em água o mesmo acaba sendo transportado por lixiviação para a superfície da estrutura. Ainda segundo os autores cristais de Ca(OH)_2 constituem um teor de 20% a 25% do volume de sólidos na pasta de cimento hidratada. Esse fenômeno pode ser considerado indesejável por razões estéticas.

Figura 3 – Manchas na estrutura de encontro da ponte (Fonte: autor).

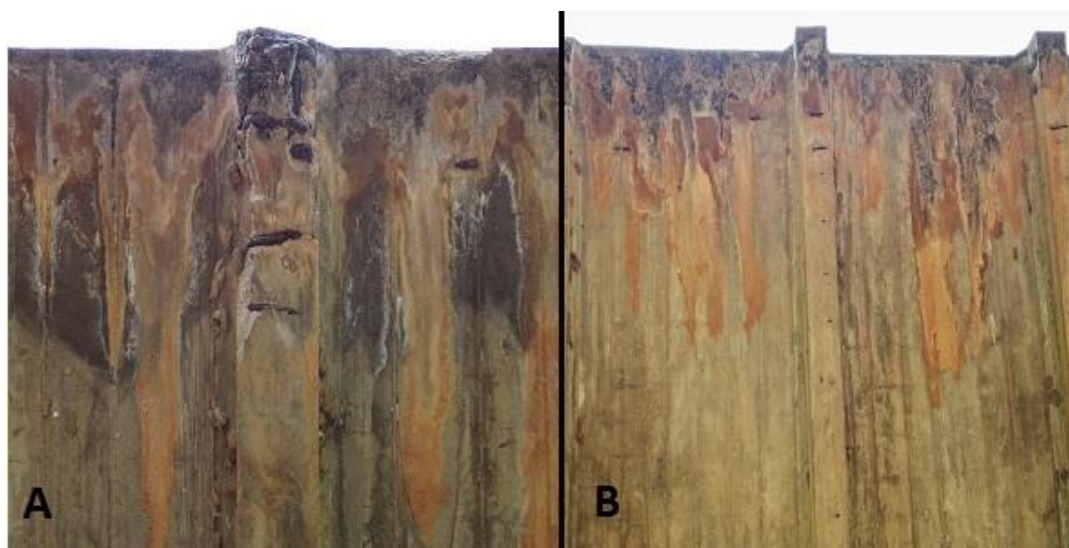
Na parte inferior do tabuleiro, foi constatado o deslocamento do concreto nas vigas primárias e na laje (figura 4A), resultante das tensões geradas pelo aumento do volume das armaduras, agravado pela exposição das mesmas ao ambiente e também pela idade da obra. As figuras 4A e 4B também mostram as manchas causadas por eflorescências no concreto, assim como pela percolação de água proveniente da parte superior do tabuleiro. Apesar de possuir uma solução simples esse problema é bastante comum nas construções, podendo ser evitado através de uma pingadeira, fazendo com que a vida útil do tabuleiro não fosse reduzida pela ação da água (SOUZA; RIPPER, 1998).

Figura 4 – Patologias no tabuleiro - A) Deslocamento/Corrosão B) Eflorescência (Fonte: autor).

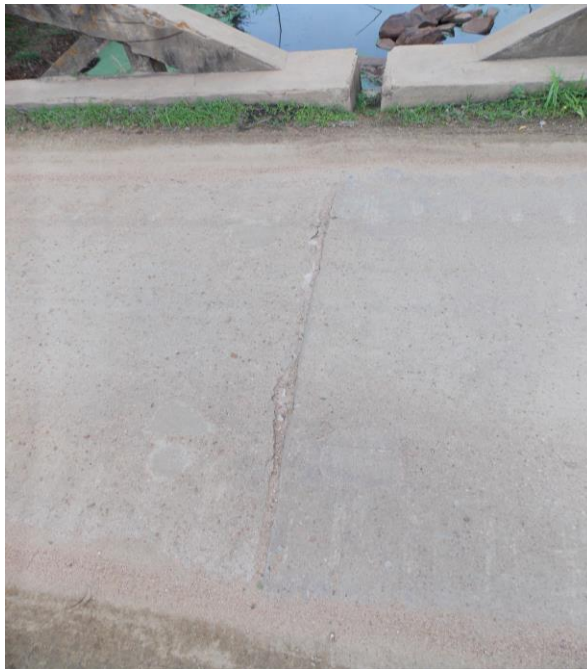
Já na parte superior do tabuleiro, especificamente no pavimento rígido, verificou-se ausência de degradação ou manifestações patológicas, exceto pela obstrução da junta de dilatação devido a falta de material selante (figura 5) e o desgaste superficial do pavimento, causado principalmente pelo atrito veicular.

Figura 5 – Junta de dilatação obstruída (Fonte: autor).

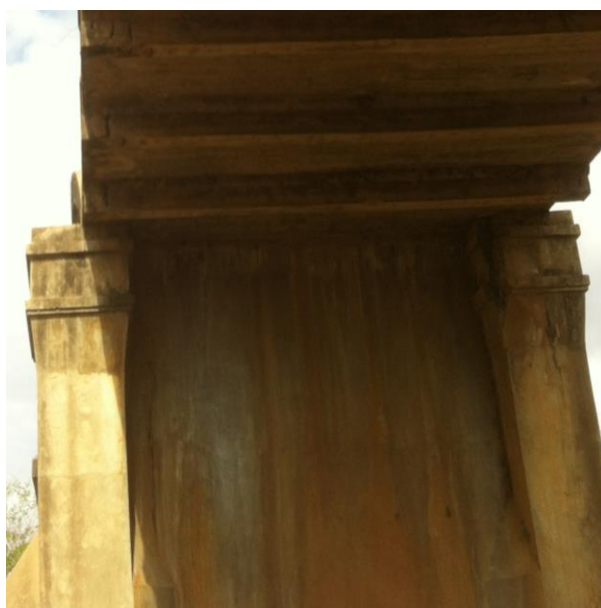
Além disso, o estado atual da junta agrava o impacto causado na drenagem superior, visto que isso possibilita a passagem de água para a parte inferior do tabuleiro através das paredes laterais do pilar central (figura 6) intensificando o processo de deslocamento do concreto, além do aparecimento de mais manchas e eflorescências na laje causadas pelo processo de lixiviação.

Figura 6 – Eflorescências no pilar central (Fonte: autor).

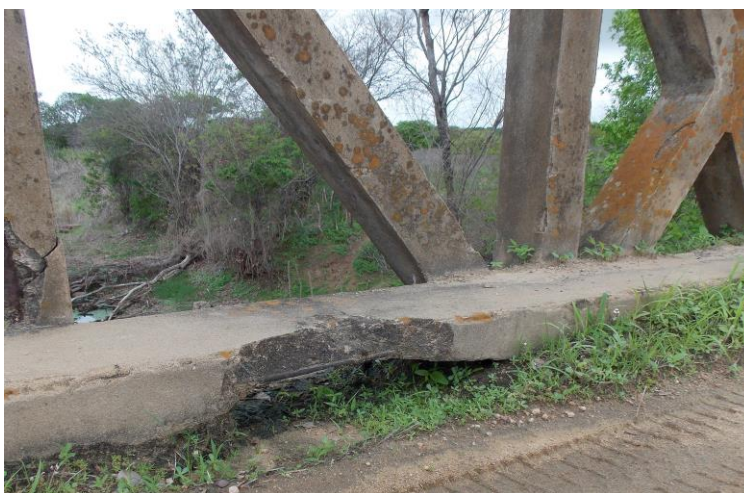
Ainda na parte superior do tabuleiro existem quatro aberturas indevidas no vão central das vigas secundárias (uma em cada viga). Nessas aberturas (figura 7) nota-se a falta de simetria em sua forma e na sua posição, e também a exposição das armaduras da viga, indicando que foram feitas por terceiros após a construção da estrutura, possivelmente para melhorar o funcionamento do sistema de drenagem ineficiente da ponte. Dessa forma, contribuem na perda de resistência da peça, pois estão localizadas numa região de momento máximo (centro da viga biapoiada), onde a seção de concreto comprimido é mais solicitada; além de desproteger a armadura, facilitando a propagação dos efeitos de corrosão naquelas que ainda estão revestidas.

Figura 7 – Abertura na viga secundária (Fonte: autor).

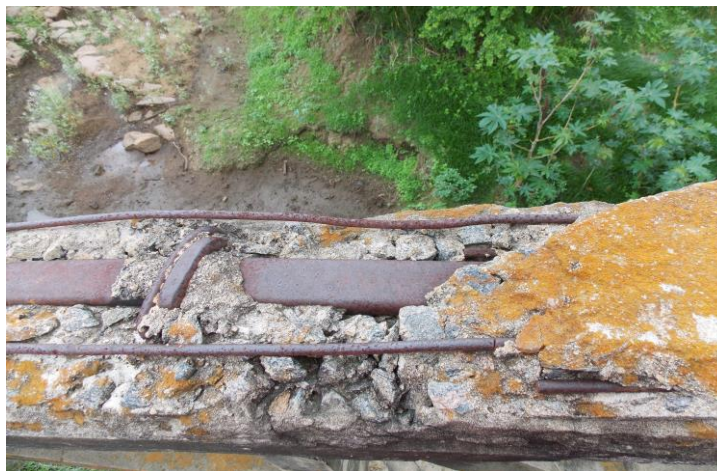
Dos elementos estruturais que compõe a ponte, os arcos de sustentação são aqueles que apresentam o estado mais avançado de degradação, tanto no concreto quanto nas armaduras. Na superfície do concreto (figura 8) é possível notar a presença de manchas com coloração alaranjada, assim como uma maior proporção de agregado graúdo, agravado pela perda de pasta de concreto devido aos intemperes. Além disso, observa-se o deslocamento generalizado do concreto, cancelando a solidariedade com o aço e desprotegendo-o.

Figura 8 – Patologias no arco de sustentação (Fonte: autor).

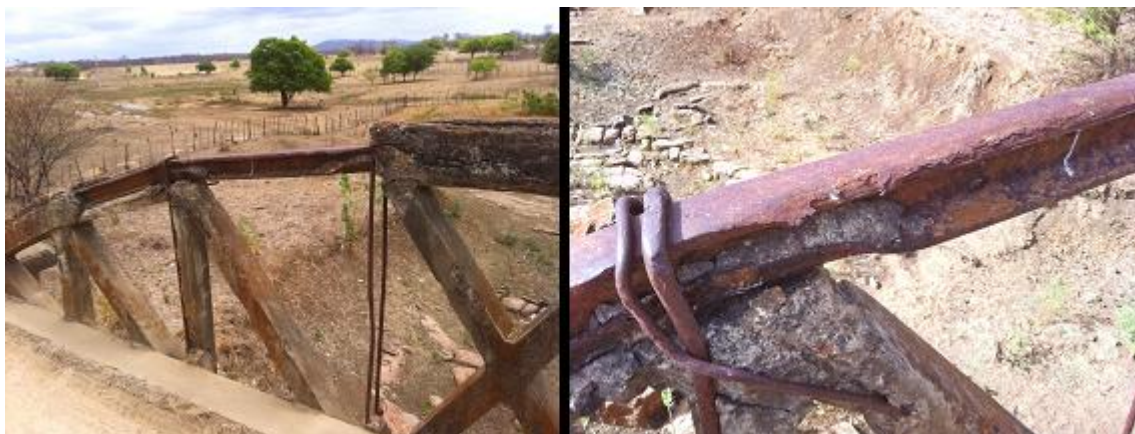
Sendo o arco um elemento estrutural tracionado, sua resistência advém necessariamente do aço, porém com os problemas supracitados, identificados no elemento em questão (figura 9), sua principal função está comprometida.

Figura 9 – Deterioração no arco de sustentação (Fonte: autor).
