IX CONGRESSO BRASILEIRO DE PONTES E ESTRUTURAS  
18 a 20 de maio, 2016 - Everest Rio Hotel

## **Substituição das Pontes Sobre os Rios Santa Joana, Corrente, Piraqueaçu e Santa Maria ao Longo da EFVM – Espírito Santo e Minas Gerais - Brasil**

O presente artigo visa apresentar as obras de Substituição das Pontes sobre os Rios Santa Joana, Corrente, Piraqueaçu e Santa Maria ao longo da Estrada de Ferro Vitória Minas (EFVM) no Espírito Santo e Minas Gerais – Brasil para a VALE, S.A com início em 2012 e conclusão em 2015. Enquadra-se num programa de curto prazo de substituição de pontes metálicas ferroviárias datadas da década de 40, no seguimento das diversas anomalias verificadas nas estruturas existentes e de campanha de monitorização e inspeção. A obra consistiu na concepção e substituição de quatro pontes metálicas (num total de sete vãos), substituição de aparelhos de apoio, reforço de fundações através de estacas, reforço e adequação de encontros e pilares em concreto armado, aplicação de tirantes protendidos e desmontagem das pontes originais. Durante a intervenção a infraestrutura ferroviária manteve-se em atividade, situação que condicionou as metodologias utilizadas tendo e

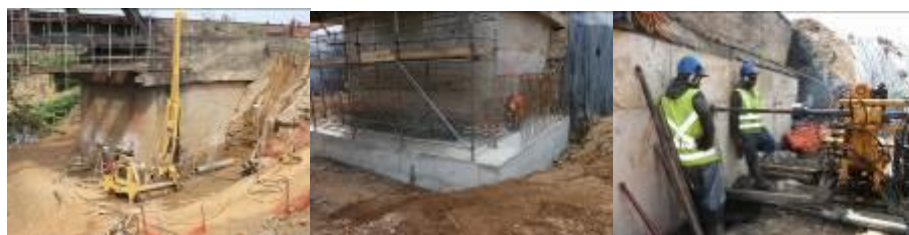
**Figura 1: Trabalhos de adequação e reforço dos encontros**

A ponte sobre o Rio Santa Joana em Colatina no estado do Espírito Santo é constituída por um vão de 41m em treliça metálica apoiada em encontros de concreto armado. A estrutura metálica apresentava anomalias evidentes ao nível da corrosão de elementos metálicos, mesmo após diversas intervenções de substituição de montantes, aparelhos de apoio e de

rebites por parafusos. Os encontros em concreto armado, segundo os elementos disponíveis, tinham fundação por estacas de madeira.

Como já referido, o projeto de execução previu o reforço e adequação dos encontros desprezando totalmente a capacidade de carga dos elementos de suporte existentes. Deste modo foi definida a fundação indireta dos encontros através de estacas raiz de diâmetro 410 mm, o encamisamento total dos encontros em concreto armado e a colocação de tirantes transversais passivos em barra *Dywidag* de 36 mm de diâmetro.

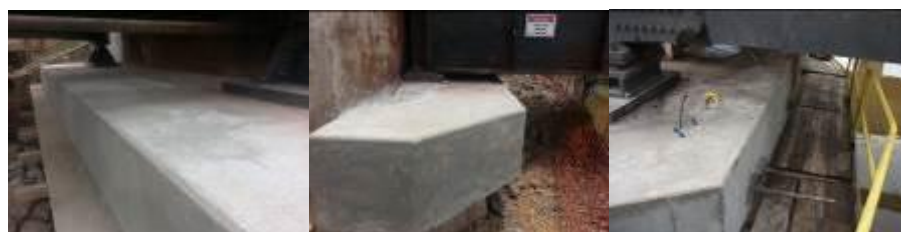
Figura 5: Trabalhos de adequação e reforço dos encontros e pilar

A ponte sobre o Rio Corrente no estado de Minas Gerais é constituída por um vão de 41m em treliça metálica e um vão de viga de alma cheia com 16m apoiados em encontros e pilar central de concreto armado. À semelhança do caso apresentado anteriormente, a estrutura metálica apresentava anomalias diversas de corrosão de elementos metálicos, mesmo após intervenções de substituição de montantes, aparelhos de apoio e dos rebites por parafusos. Os encontros em concreto armado, segundo os elementos disponíveis, encontravam-se fundados diretamente no maciço rochoso.

De acordo com os elementos disponíveis, foi considerada e aproveitada a capacidade resistente dos encontros e pilar central. O projeto de execução previu apenas a adequação de pilar e encontros às novas dimensões dos vãos metálicos e aparelhos de apoio.

A solução de adequação foi também condicionada pela metodologia de troca, prevendo-se a execução de vigas de coroamento que funcionariam como apoio provisório durante as operações de substituição dos vãos metálicos.

Apenas no pilar central foi contemplada na zona dos apoios a execução de tirantes em barra *Dywidag* protendidos com diâmetros entre os 20 e os 32 mm e cargas aplicadas de 258 e 633kN, respectivamente.

Neste âmbito foi efetuada igualmente a recuperação do concreto armado e posterior pintura de encontros e pilar.

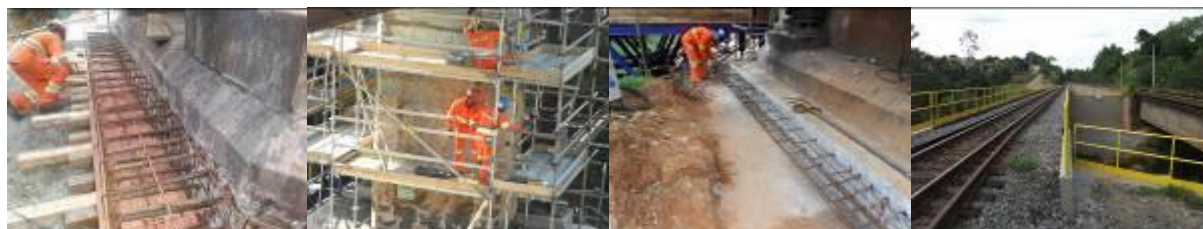
**Figura 10: Trabalhos de reforço e adequação dos encontros e pilar e muro de suporte**

A ponte sobre o Rio Piraqueçu no estado de Espírito Santo é constituída por um vão de 31m em treliça metálica invertida (caso único em toda a EFVM) e um vão de viga de alma cheia com 12m apoiados em encontros e pilar central de concreto armado. A estrutura metálica apresentava igualmente anomalias diversas de corrosão de elementos metálicos, mesmo após intervenções de substituição de montantes, aparelhos de apoio e dos rebites por parafusos. Os

De acordo com os elementos disponíveis e campanha de inspeção e ensaios, foi considerada e aproveitada a capacidade resistente dos encontros e pilar central. O projeto de execução previu apenas a adequação de pilar e encontros às novas dimensões dos vãos metálicos e aparelhos de apoio, adotando-se vigas de coroamento que funcionaríamos igualmente com o apoio auxiliar durante as operações de substituição dos vãos metálicos.

Atendendo às características da envolvente, foi necessário prever e executar um muro de suporte em concreto armado entre as linhas férreas existentes. As fundações foram executadas em estacas raiz (15 no total) com comprimento que variaram entre os 15 e os 17m.

Neste âmbito foi efetuada igualmente a recuperação do concreto armado e posterior pintura de encontros e pilar.

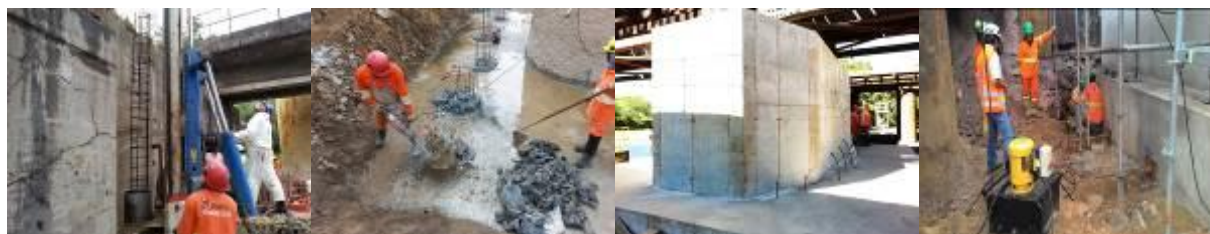
**Figura 15: Trabalhos de adequação e reforço dos encontros e pilar.**

De forma idêntica a todos os casos anteriores a estrutura metálica apresentava anomalias diversas de corrosão de elementos metálicos, mesmo após intervenções de substituição de montantes, aparelhos de apoio e rebites (por parafusos). Os encontros em concreto armado, segundo os elementos disponíveis, encontravam-se fundados em estacas de madeira.

O projeto de execução previu o reforço e adequação dos encontros desprezando totalmente a capacidade de carga dos elementos de suporte existentes. Deste modo foi definida fundação dos encontros através de estacas raiz de diâmetro 410 mm, o encamisamento total dos encontros e pilar em concreto armado e a colocação de tirantes transversais nos encontros e transversais e longitudinais no pilar com diâmetros entre os 32 e os 50 mm com cargas entre os 258 e os 880 kN.
