Sistema para apoio e tensionamento de pilares rompidos

Roberto de Araujo Coelho, M.Sc.¹

¹ Racional Sistemas Construtivos Ltda / roberto@racionalsistemas.com

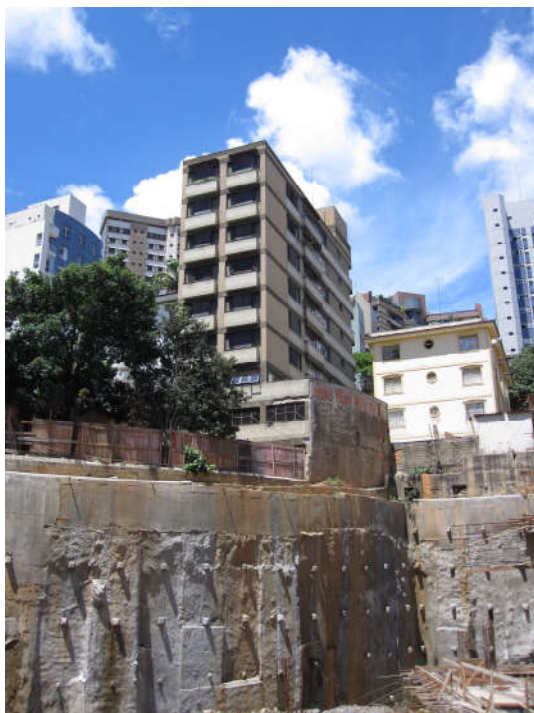
Figura 1 – Antes da ruptura da cortina

A demanda pelo equipamento, objeto deste trabalho, surgiu após a ruptura de uma cortina atirantada, localizada na divisa entre um centro comercial e um edifício residencial (Figura 1), na cidade de Belo Horizonte, em Minas Gerais. O deslocamento do maciço trouxe junto os tubulões dos pilares P1 a P4 provocando a ruptura dos mesmos em níveis distintos como pode ser visto na Figura 2. Este edifício encontrava-se evacuado, há cerca de 6 meses, devido a patologias nas vedações e uma acentuada inclinação em direção aos fundos, na direção do shopping-center. A eminência de um colapso total da edificação levou à interdição e evacuação de 4 edifícios vizinhos.

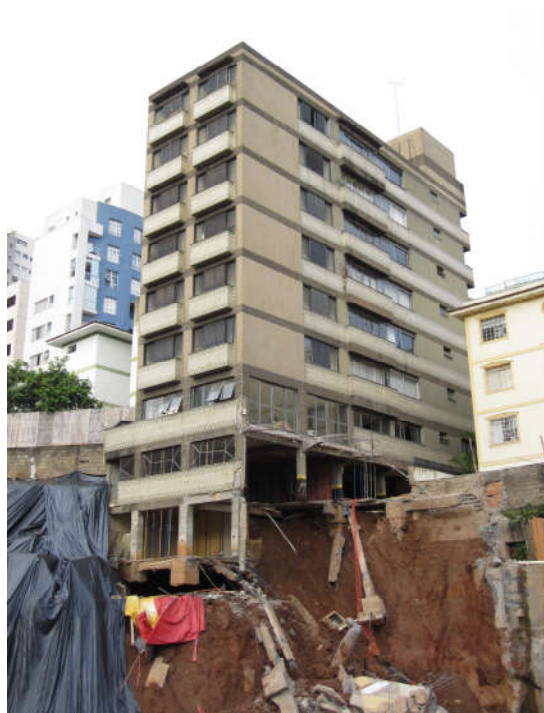
Figura 2 – Após a ruptura da cortina

A inclinação da estrutura, a tipologia das patologias nas vedações e a integridade das esquadrias (janelas) indicaram que ocorreu um movimento de corpo rígido da edificação e que o carregamento dos pilares rompidos havia sido transferido para aqueles remanescentes. A instrumentação diária da edificação mostrava que o conjunto estava relativamente estável. Concluímos que a estabilização do maciço remanescente era primordial para que se evitasse novas movimentações estruturais e a perda de estabilidade do conjunto. Optou-se pela execução de um talude de contenção com introdução de cerca de 5.500 m³ de material de empréstimo. Todo o trabalho foi cercado de diversas medidas de segurança para permitir a evacuação segura em caso de falha. A conclusão desta etapa possibilitou o acesso à base da edificação para uma melhor avaliação dos danos (Figura 3). Foi executada uma laje de transição sobre o topo do aterro, na projeção da estrutura, que serviu de apoio para blocos para calçar os pilares P2 e P3, impedindo deslocamentos verticais dos mesmos. Apesar da ausência de sinais de instabilidade da estrutura e das medidas emergenciais, optou-se pela execução de uma estrutura metálica para apoio das vigas de ligação dos pilares P1, P2, P4, P5, P8 e P9.

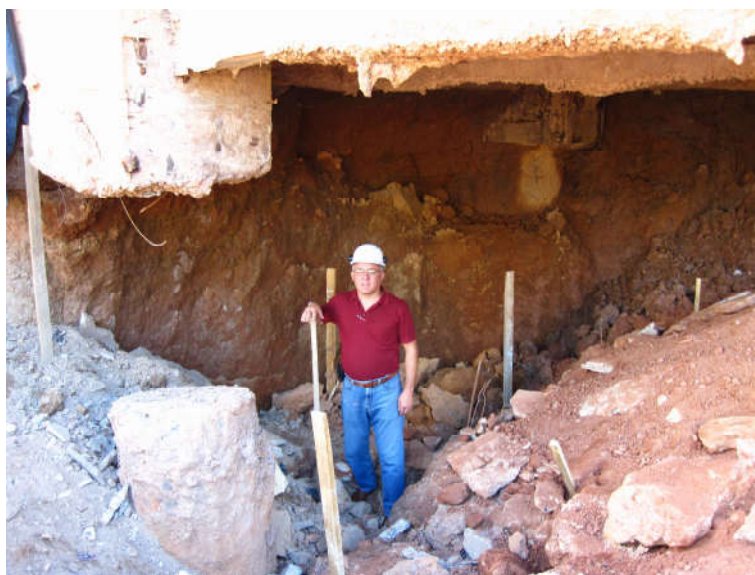
Figura 3 – Vista do tubulão e bloco (suspenso)
