Projetos de reabilitação de pontes históricas em aço no Brasil

Hermes Carvalho

Universidade Federal de Minas Gerais / Departamento de Engenharia de Estruturas /
hermes@dees.ufmg.br

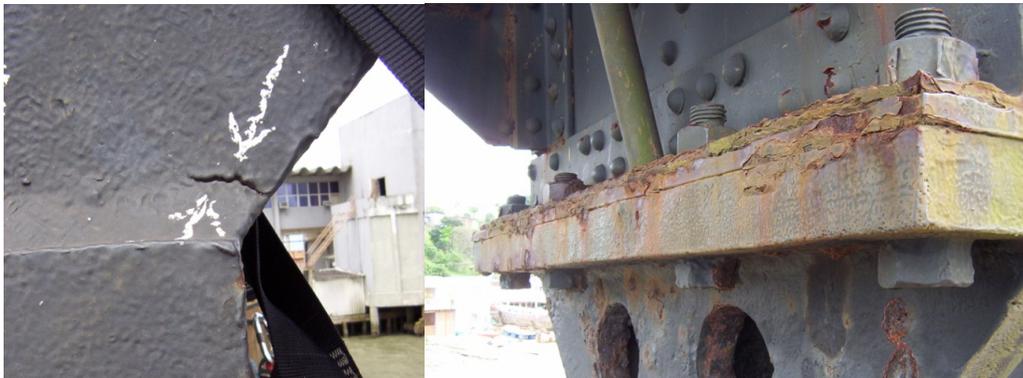
As últimas inspeções visuais foram realizadas entre os anos de 2009 e 2013. A Fig. 2 apresenta fissuras e o estágio avançado de corrosão nas bases dos pilones. A corrosão acentuada do tabuleiro metálico é apresentada na Fig. 3.

Figura 2: Fissuras e elevado estágio de corrosão das bases dos pilões.

Diante do elevado estado de corrosão encontrado e de verificações dos níveis de tensões atuantes nos elementos da estrutura (com espessuras reduzidas devidas à corrosão), foi constatada a necessidade da troca dos principais elementos estruturais, tais como: barras de olhal, selas, bases dos pilones, pendurais, tabuleiro e diversos elementos da treliça.

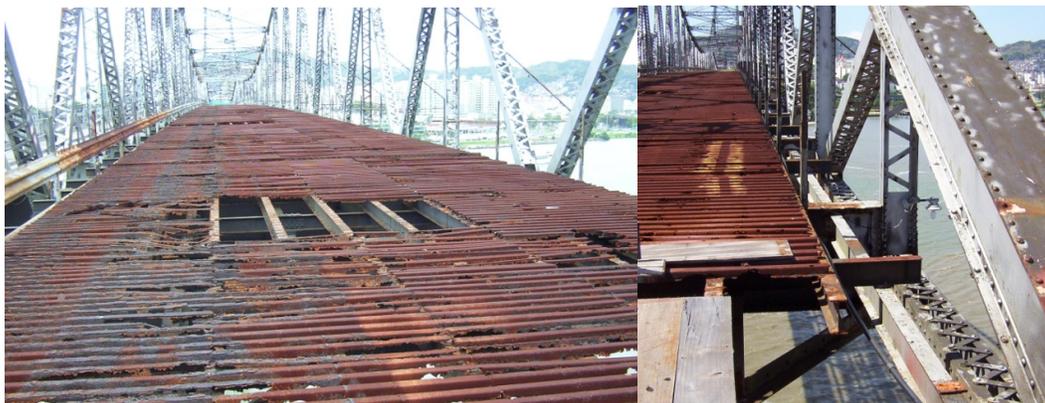
Figura 3: Elevado estágio de corrosão do tabuleiro metálico.

As estruturas de aço que compõem a ponte Hercílio Luz foram as mais afetadas pela ação do tempo. O tabuleiro, inicialmente construído com longarinas metálicas e pranchas de madeira, será substituído por placas ortotrópicas de aço.

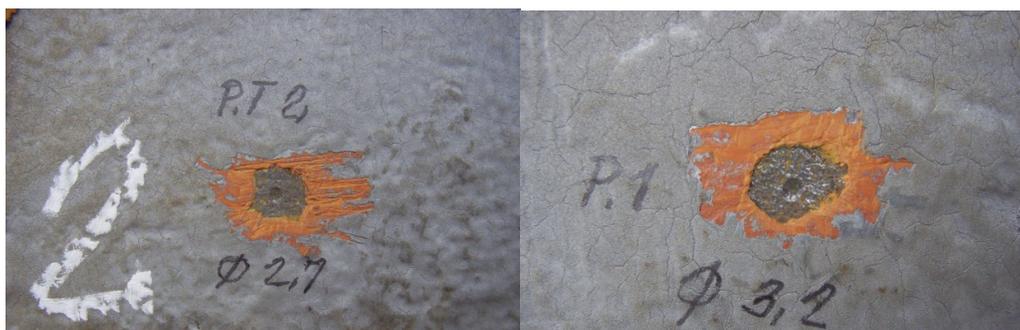
Devido ao fato do projeto ser muito antigo, não havia registros da composição dos aços utilizados na construção. Para a caracterização dos aços presentes na estrutura, foram realizados ensaios de dureza nos pilões, barras de olhal, selas e elementos de treliça, conforme a norma ASTM (ASTM E140-05e1, 2005) e apresentado na Fig. 4. A partir da caracterização foram determinados os limites de escoamento dos materiais, necessários para as verificações de resistência dos elementos.

Figura 4: Medições de dureza nos principais elementos da estrutura.

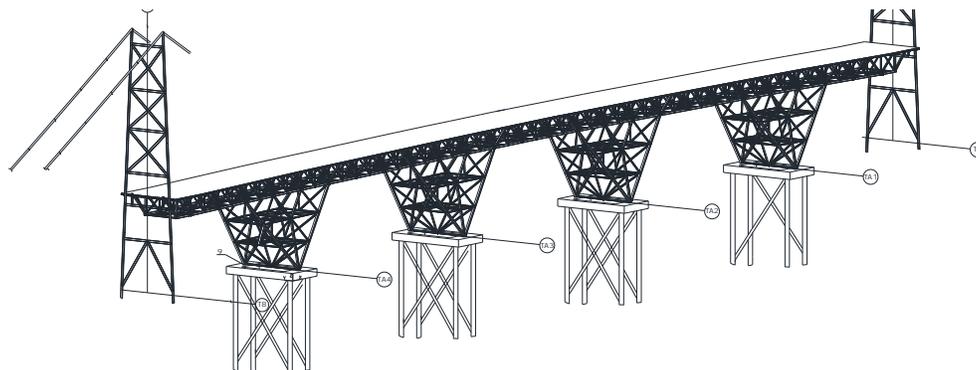
Figura 5: Estrutura inferior auxiliar de sustentação do vão central.

Para a substituição de vários elementos da parte metálica e reforço das fundações deve-se buscar uma condição de alívio das cargas da estrutura, aproximando do estado de solitação nula nos elementos. Assim, foi elaborada uma solução contemplando uma estrutura auxiliar de sustentação, localizada sob o vão central, tornando assim toda a operação de recuperação segura, uma vez que o vão central é completamente suportado pela estrutura auxiliar. Essa estrutura é composta por uma treliça tridimensional com 4 bases, apoiadas sobre fundações mistas independentes, conforme apresentado na Fig. 5.

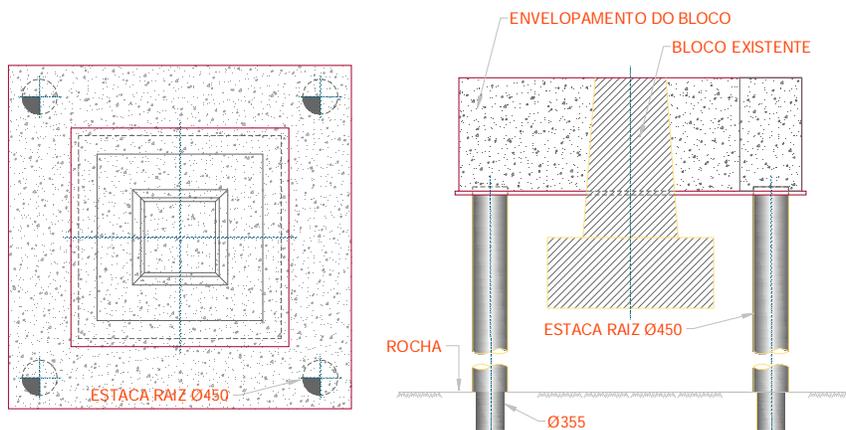
Figura 7: Reforço típico das bases dos vãos de acesso da Ponte Hercílio Luz.

As fundações dos vãos de acesso, originalmente, foram projetadas como blocos de concreto apoiados sobre rocha. Uma vez que não se consegue confirmar a efetividade do apoio desses blocos sobre a rocha, foram elaborados projetos para reforço dos blocos, contemplando o envelopamento das estruturas existentes por novos blocos, maiores, apoiados sobre estacas de concreto com 450mm de diâmetro. A Fig. 7 apresenta um detalhe do reforço típico adotado nas fundações dos vãos adjacentes.

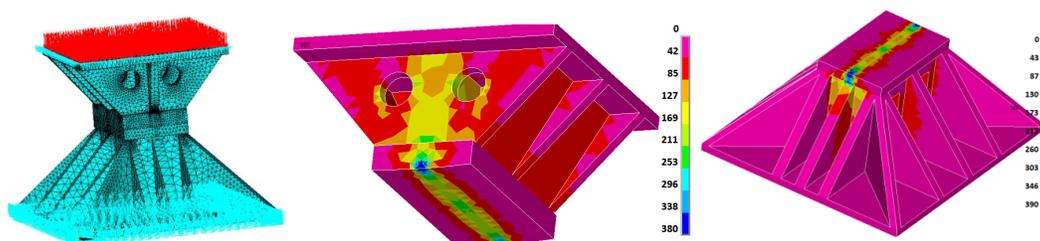
Todos os elementos com geometria complexa tiveram sua resistência avaliada com base em modelos de elementos finitos. As peças fundidas tais como o apoio dos pilones e as selas serão substituídas por peças novas, também fundidas. Na Fig. 8 apresentam-se as tensões obtidas na análise do apoio dos pilones.

Figura 8: Modelo e distribuição de tensões de von Mises obtidas para o apoio dos pilones [Mpa].

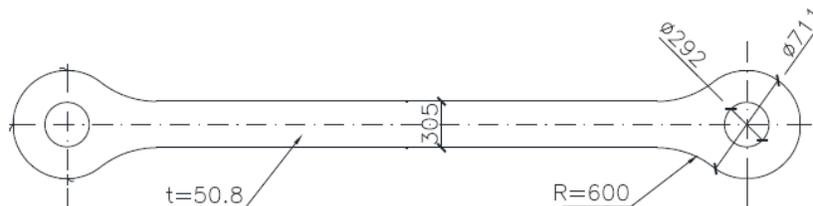
Figura 9: Geometria adotada para o furo da barra de olhais.

As barras de olhal serão substituídas por novas barras usinadas, compostas por aço de alta resistência, com limite de escoamento igual a 980 Mpa. A geometria das extremidades das barras de olhal foi avaliada e algumas mudanças foram implementadas na região do furo, que anteriormente era circular e no novo projeto se apresenta em forma oblongada, a fim de melhorar a concentração de tensões nessa região, conforme apresentado na Fig. 9.

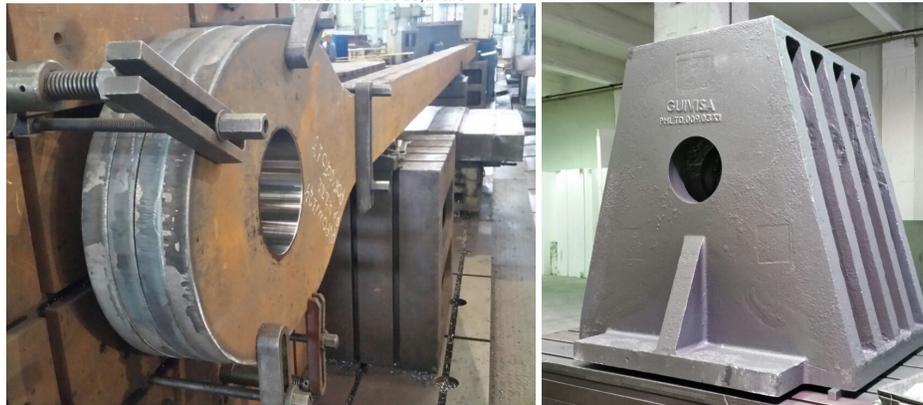
Fig. 13: Fabricação das barras de olhais e selas.

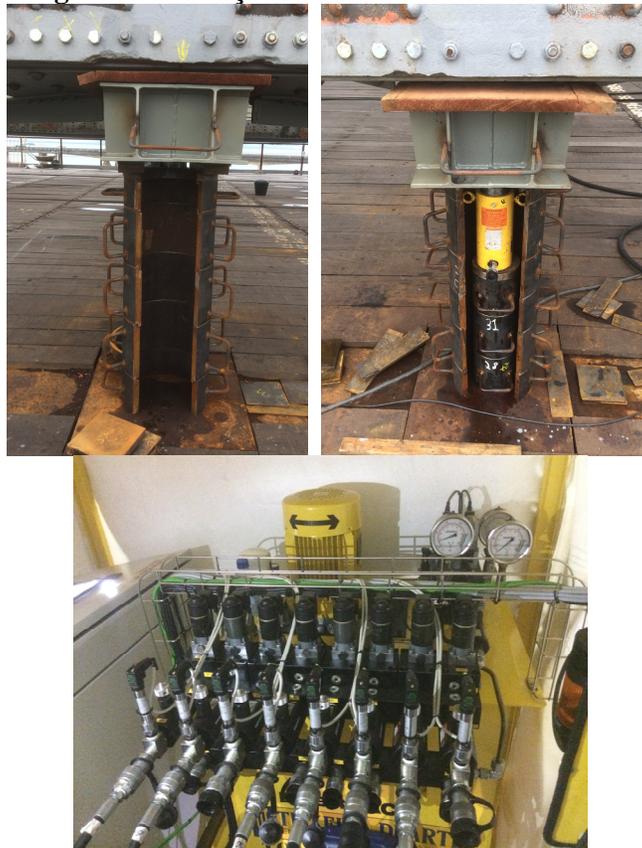
Fig. 14: Calços metálicos, Macacos e unidade hidráulica utilizados na transferência de cargas.

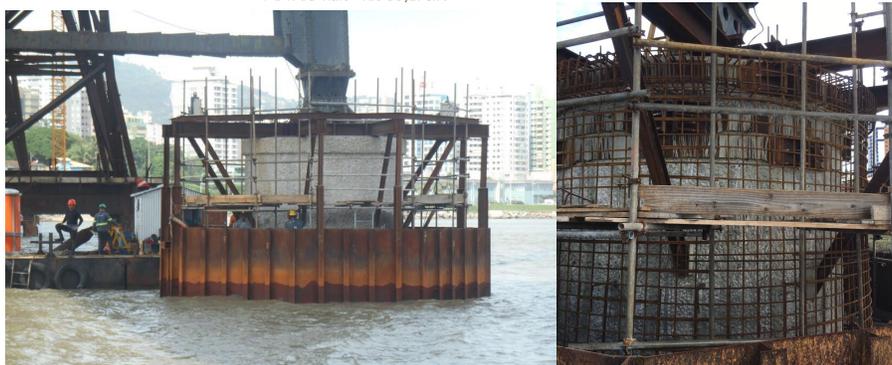
Fig. 15: Instalação das ensecadeiras e procedimento de reforço das fundações .

O mesmo conceito de envelopamento dos blocos, porém com barras de aço inseridas nos blocos existentes, foi utilizado para o reforço das fundações dos pilones de suporte do vão central. Para a execução da concretagem do reforço desses blocos serão utilizadas enscadeiras pré-fabricadas ao entorno da estrutura existente.
