Recuperação e substituição dos cabos da Ponte Pênsil de São Vicente/SP

Resumo

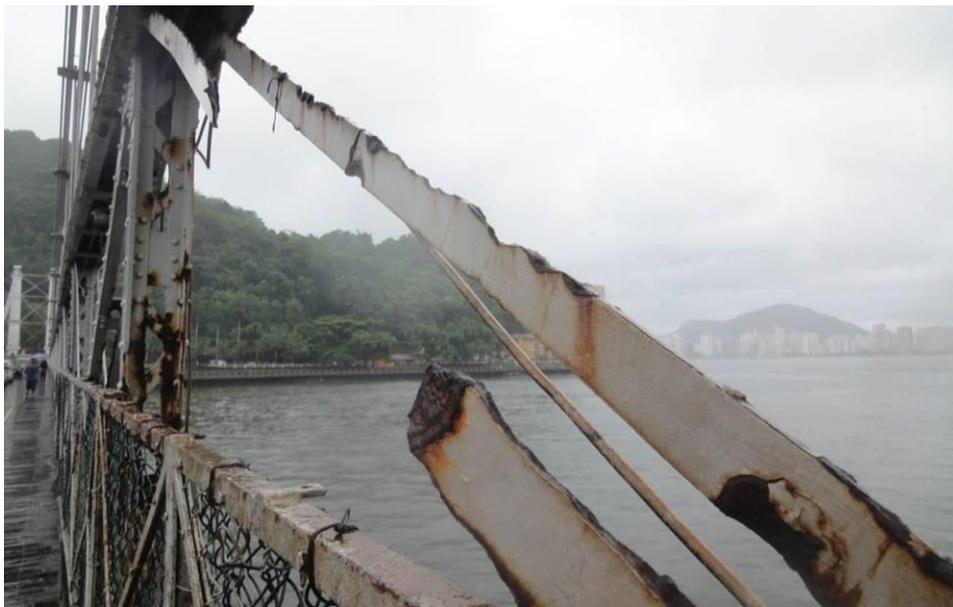
A condição de diversos elementos estruturais da ponte em 2012 era crítica. Podemos citar pontos de corrosão avançada nos elementos metálicos das treliças de rigidez, corrosão com perda de seção nos cabos de sustentação, trincas nas torres e blocos de ancoragem.

Figura 6 – Vista da treliça de rigidez com elementos metálicos corroídos, inclusive com perda de seção.

Em paralelo as obras para permitir à substituição dos cabos de sustentação, foram realizados serviços de recuperação dos elementos metálicos comprometidos com a troca de perfis e substituição de rebites danificados. As torres receberam tratamento nas superfícies de concreto para evitar penetração de agentes agressivos.

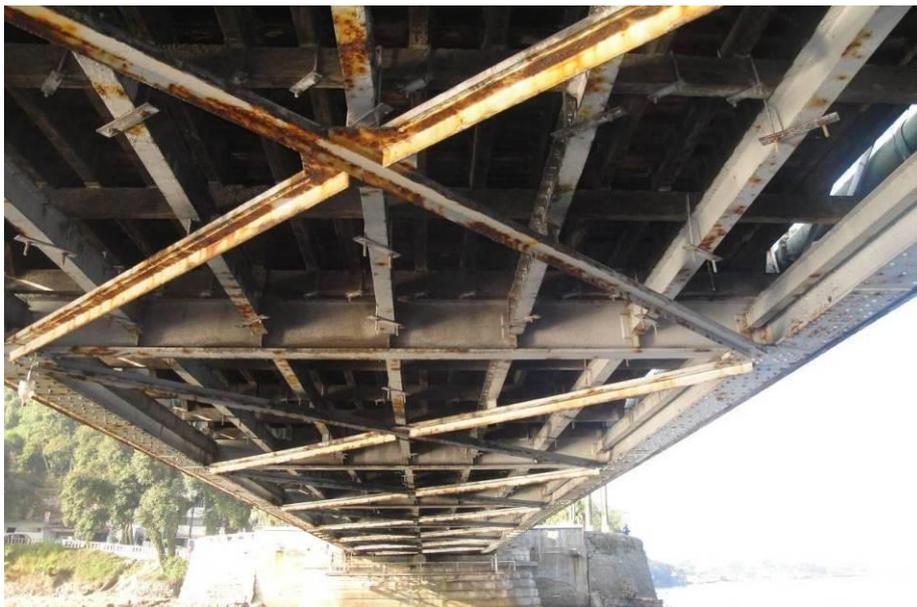
Figura 7 – Vista inferior do tabuleiro metálico com elementos corroídos.

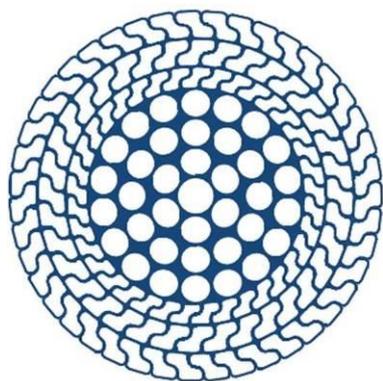
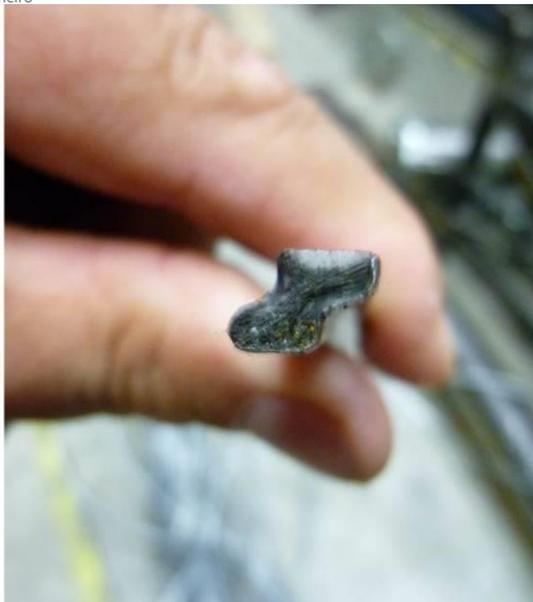
Figura 8 – Novo sistema de sustentação (cabos)

Para o novo sistema de sustentação, foram especificados cabos full locked coil (núcleo fechado) importados da Itália. Tais cabos foram pré-alongados de fábrica para evitar folgas durante o tensionamento dos mesmos.

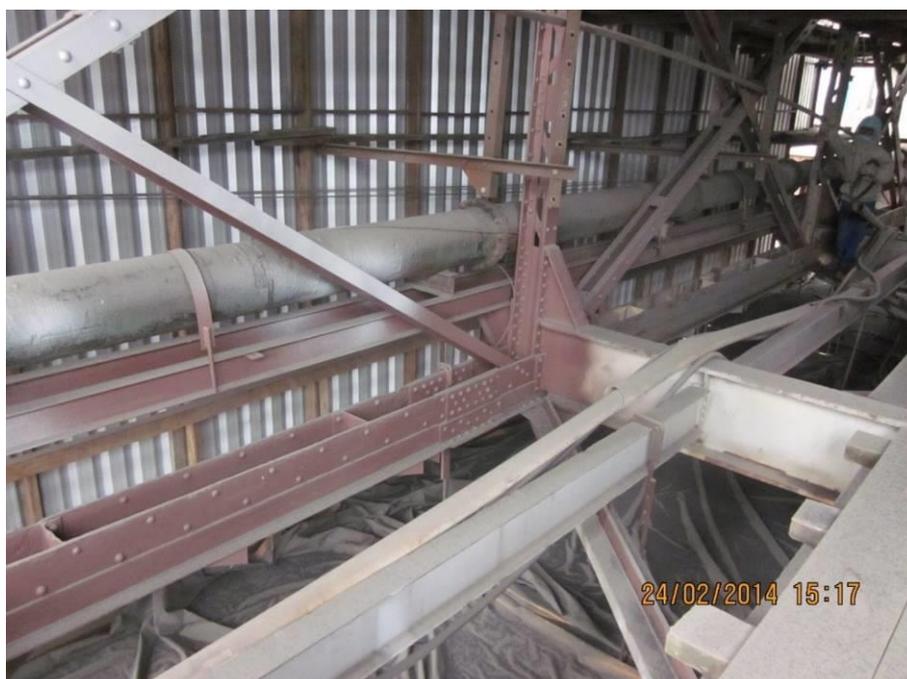
Figura 9 – Tratamento de estrutura metálica do tabuleiro, inclusive com a troca de rebites danificados.

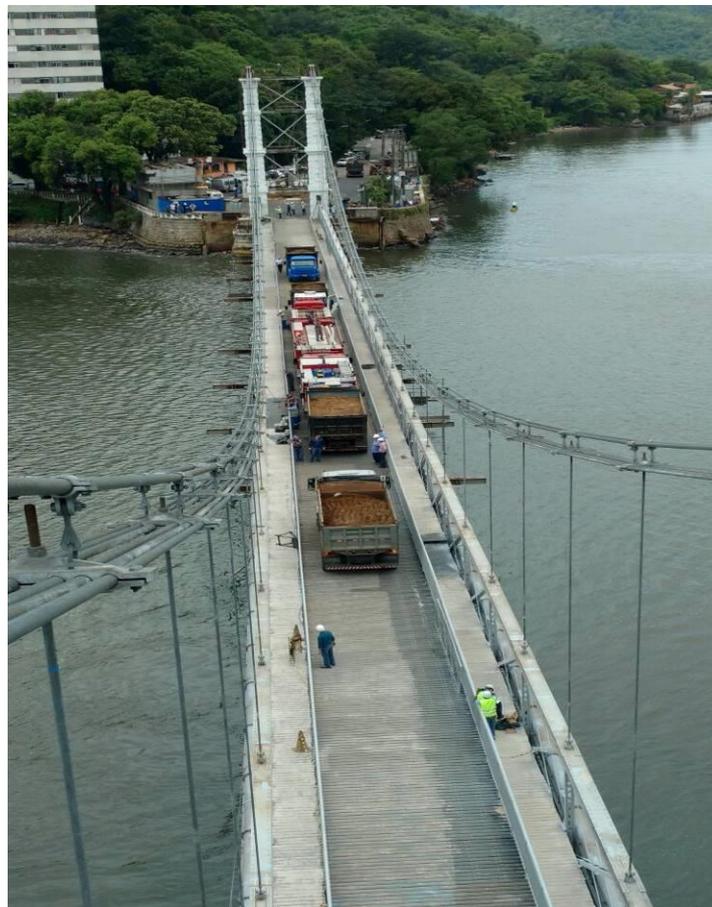
Figura 10 – Vista superior da prova de carga realizada.

Em se tratando de uma ponte centenária, os resultados obtidos e comprovados por prova de carga foram excelentes.
