## **Inspeção Preliminar, Diagnóstico e Análise de Estrutura Mista com Pilares Metálicos: Estudo de Caso em Brasília.**

O objetivo deste trabalho é apresentar uma análise técnica de uma edificação mista de pilares metálicos, térrea de uso comercial, ainda em obras, presente no Edifício de Edições CNBB, localizado no Setor de Armazenagem e Abastecimento Norte (SAAN), em Brasília. Com o intuito de manter e prolongar os pilares na construção do novo edifício, faz-se necessária a verificação do desempenho estrutural do edifício, principalmente dos pilares existentes. É descrito inicialmente no estudo a localização da edificação vistoriada e a descrição do prédio. Logo depois é realizada a identificação dos problemas constatados, seguida da apresentação das avaliações realizadas no dia 24 de maio de 2017. Para a avaliação da edificação é feita uma inspeção preliminar, histórico da edificação e verificação das patologias, para então efetuar o levantamento dos danos. Por fim, são propostas algumas medidas corretivas necessárias para o restabelecimento do desempenho adequado das áreas afetadas.

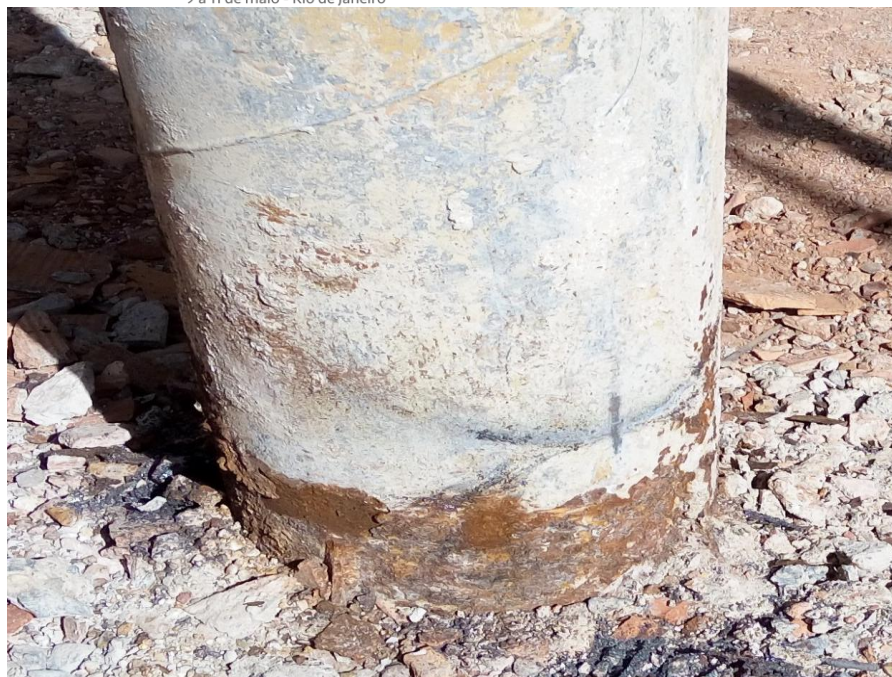
Existe vários tipos de corrosão, um dos tipos de corrosão identificados na edificação em estudo é a corrosão puntiforme, que ocorre em pontos ou em pequenas áreas da superfície metálica, conhecidos como pites. Estes formam cavidades de forma angulosa com profundidade geralmente maior que o seu diâmetro podendo levar a destruição do metal.

**Figura 5 – Detalhe da base do pilar metálico ilustrando a carepa de laminação e pites (Fonte: autor)**

A carepa é um resíduo sólido oriundo do processo de lingotamento e laminação durante o refino do aço, quando este se encontra em alta temperatura e reage com o oxigênio, levando a formação de óxidos de ferro com baixa aderência. Como a carepa possui coeficiente de dilatação diferente do aço acaba trincando durante os ciclos naturais de aquecimento e resfriamento. Com isso, permite a entrada de oxigênio, água e outras substâncias contaminantes.

É necessário a limpeza manual e mecânica a fundo, método St 3, segundo a Norma ISO 8501-1/2007 e NBR 15239/2005, para a remoção dos pites e carepas, visto que o grau de oxidação em algumas áreas é o grau D, de mais severa intensidade. Após esse procedimento, deve-se reforçar os pilares na área afetada pela corrosão com perfis em aço. Recomenda-se a elaboração e execução de um plano de reparação e posteriormente, um plano de manutenção.

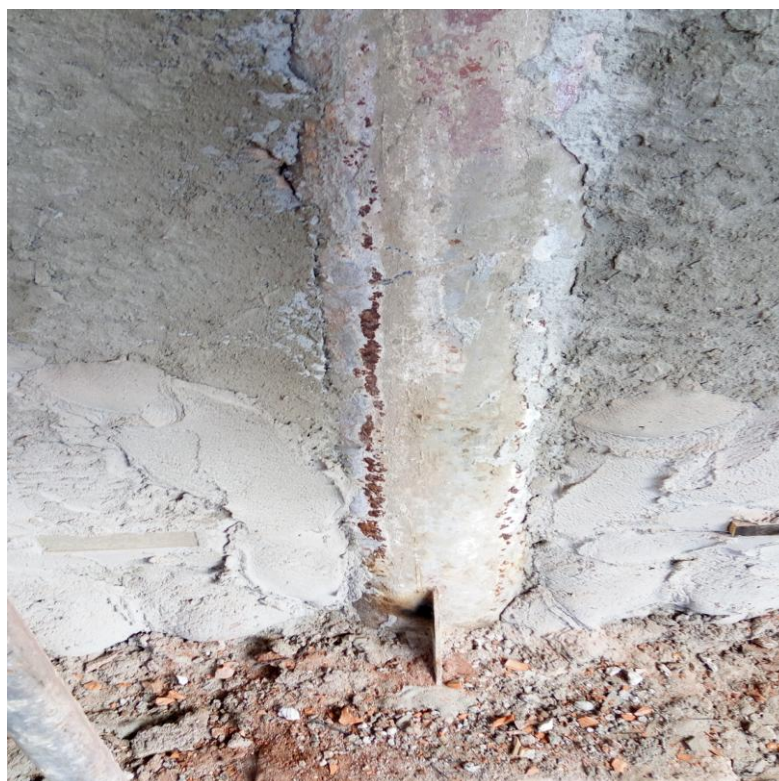
A corrosão localizada é uma das formas mais destrutivas devido a capacidade de as escavações perfurarem toda a profundidade do metal, reduzindo algumas propriedades de resistência do material e assim, facilitar o desenvolvimento de trincas. A formação do pite pode ser causada por diferentes fatores, como por exemplo, a agressividade do meio ambiente que podem ocasionar a ruptura da camada protetora, a alta concentração de cloro e acidez do ambiente, uniformidade da estrutura do material, danos e má aplicação do revestimento protetor.

**Figura 6 – Detalhe da base do pilar metálico com processo de corrosão localizada (Fonte: autor)**

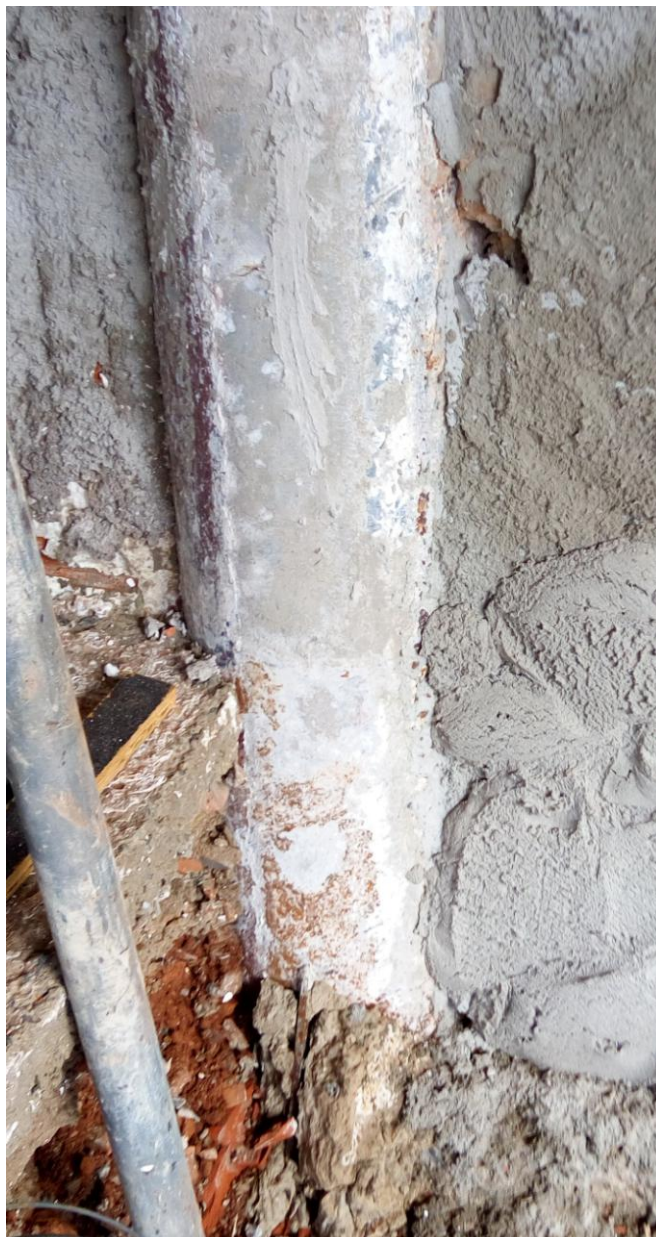
**Figura 7 – Detalhe da base do pilar metálico com carepa de laminação e pites  
(Fonte: autor)**

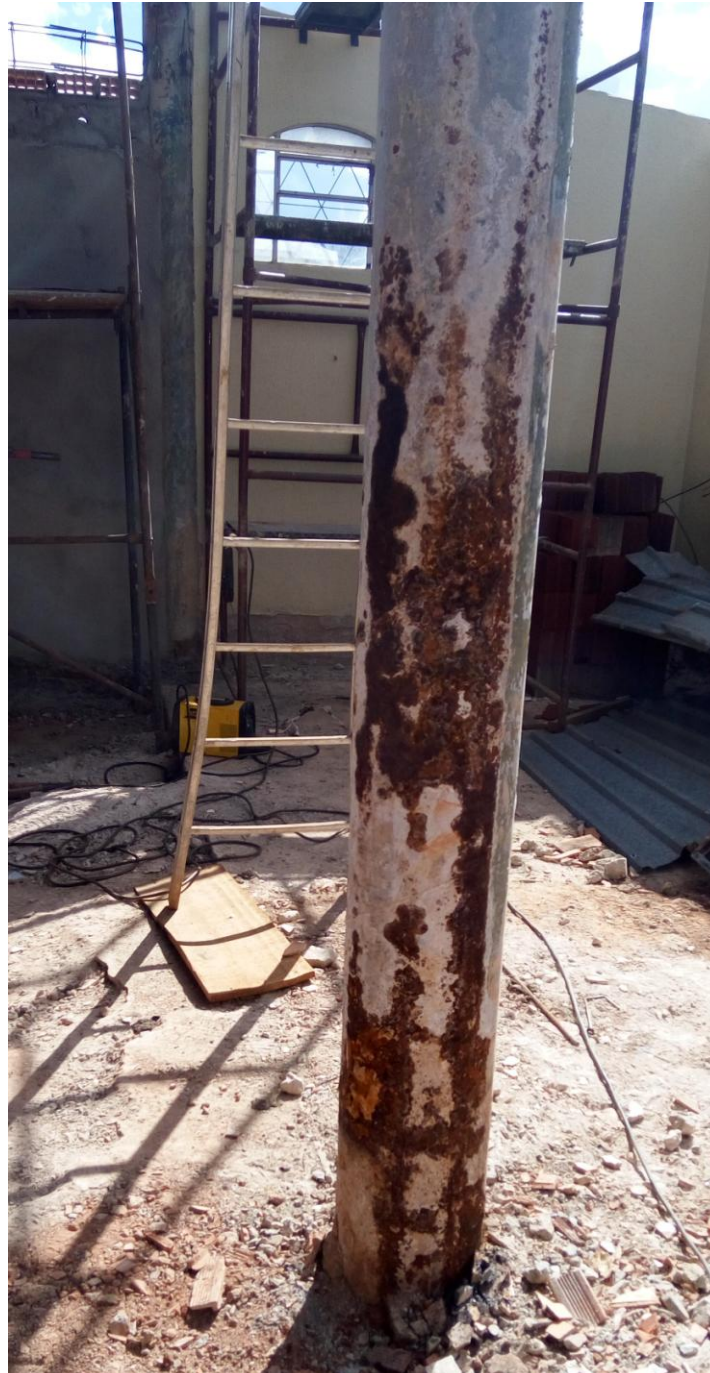
Através do efeito galvânico a carepa de laminação que se encontra sobre o aço irá acelerar o processo de corrosão causando a falha prematura dos elementos de aço. Dessa forma, a ferrugem avança embaixo da carepa expulsando-a da superfície do aço, o que ocasiona a perda da elasticidade, ductilidade, resistência mecânica, além de instabilidade visual. As figuras 8, 9 e 10 ilustram um pilar que está em um estado mais crítico.

**Figura 8 – Detalhe do pilar metálico com carepa de laminação e pites (Fonte: autor)**

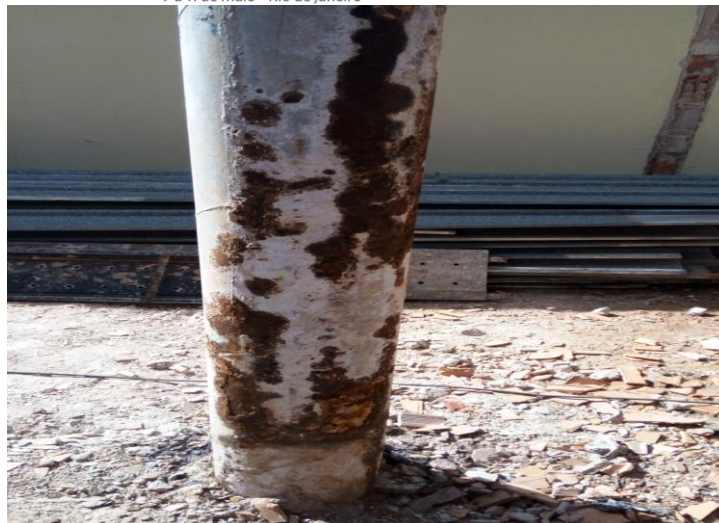
**Figura 9 – Detalhe do pilar metálico com carepa de laminação e pites (Fonte: autor)**

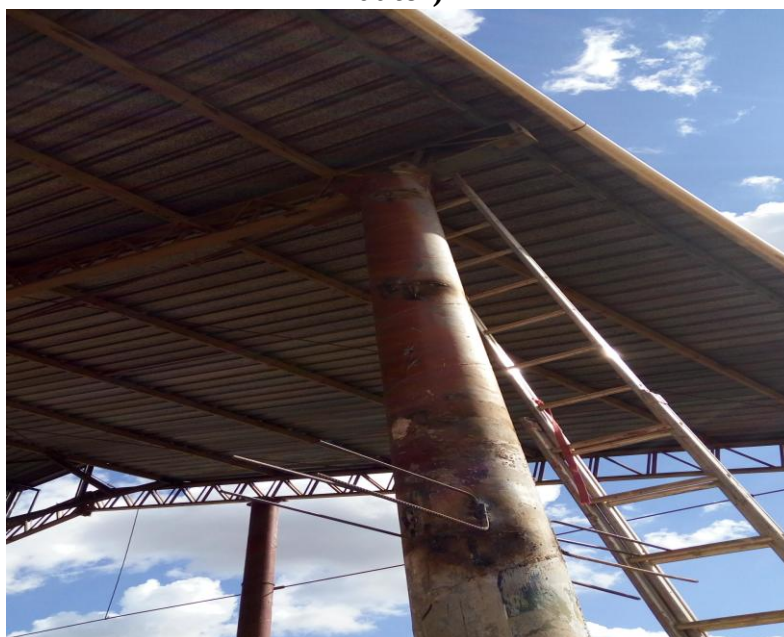
**Figura 10 – Detalhe da ancoragem do pilar metálico (Fonte: autor)**
