Recuperação Estrutural da Ponte Getúlio Vargas - PE

Perante o exposto, o presente trabalho busca mostrar as principais manifestações patológicas detectadas na ponte Getúlio Vargas (ponte de Itamaracá), bem como apresentar o projeto estrutural de recuperação executado, baseado em modelagem numérica, para melhor avaliar as ações que vem sendo adotadas para requalificação dessa relevante obra de arte.

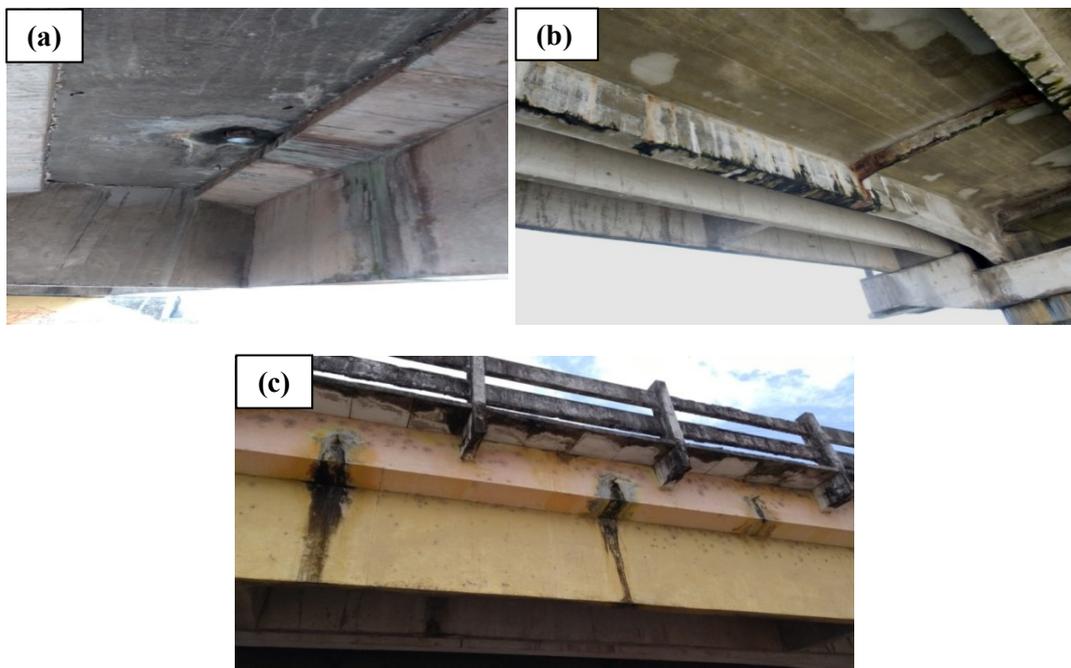
O bolor e as manchas de lodo podem ser observados nas laterais próximas às saídas das canalizações de drenagem das faixas de rolamento, Figura 3a, nas longarinas centrais e nas partes internas e externas das longarinas de periferia, Figuras 3b e 3c. O entupimento das canalizações e as depressões no revestimento proporcionaram o acúmulo de água em determinados pontos da estrutura, o que facilita a infiltração através dos poros e provoca a proliferação de mofo e bolor.

As longarinas centrais de apoio do tabuleiro apresentam uma maior incidência de manchas brancas (eflorescências) e bolor, assim como na parte central inferior do tabuleiro e nas transversinas ligadas à laje, Figura 3b. Esse fato pode ser explicado por problemas na pavimentação das faixas de rolamento, que expõem aberturas de fissuras por falhas de execução, retração plástica, dilatação térmica e deformações devido aos

carregamentos móveis em conjunto com a porosidade do CBUQ (Concreto Betuminoso Usinado a Quente). Tais fatores facilitam a entrada de umidade, que penetra através do revestimento e alcança a laje, resultando nas patologias observadas.

Figura 3 – Bolor na saída das canalizações (a), em conjunto com eflorescência nas longarinas centrais (b) e nas de periferia (c).

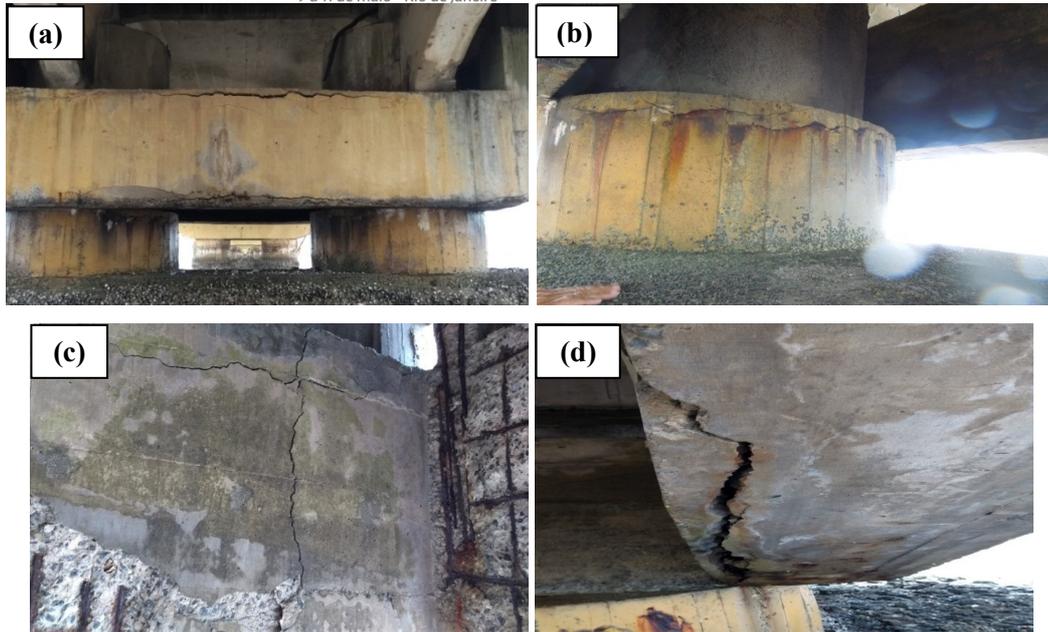
Um quadro de intensa fissuração nas vigas travessas e pilares foi encontrado, Figura 4. Em alguns casos as fissuras evoluíram para rachaduras e trincas devido a sua largura e tamanho, Figura 4d. Nos pilares foram encontrados pontos de fissuras ocorridas por corrosão das armaduras, Figura 4b, uma vez que entre as aberturas foram verificadas manchas avermelhadas, o que leva a caracterização da saída do óxido férrico (ferrugem), do início da expansão do aço e o surgimento de forças de tração.

As fissuras têm sua provável e principal causa a corrosão das armaduras por ação de íons cloreto, pois a incidência dos respingos de maré, cobrimento menor do que o recomendado pela NBR 6118 (ABNT, 2014) e a porosidade elevada do concreto permitem a livre entrada de agentes agressivos, que pelo processo de oxidação das armaduras produzem substâncias expansivas dentro do concreto, fazendo com que este fissure devido à baixa capacidade resistente as forças de tração geradas.

Figura 4 – Fissuras na parte frontal da travessa (a), no pilar (b), na parte interior (c) e inferior da travessa (d).

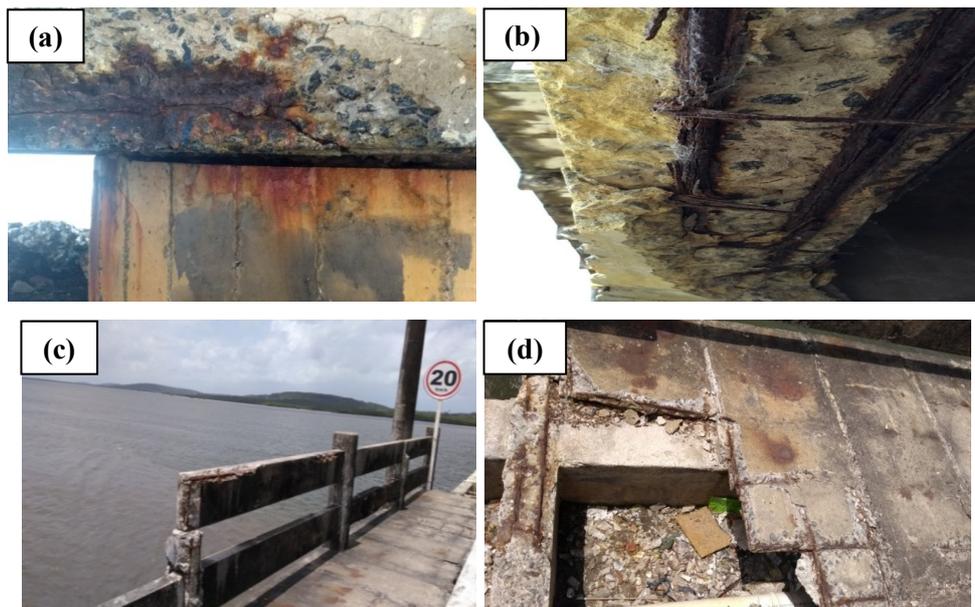
Dentre as patologias existentes na Ponte Getúlio Vargas, a corrosão das armaduras foi à manifestação patológica mais encontrada. Todos os elementos estruturais apresentam sinais de oxidação, sendo constatado um estado mais avançado em algumas travessas, guarda corpos, passeios e pilares, Figura 5.

Figura 5 – Corrosão no encontro pilar/travessa (a), na travessa (b), colapso do guarda corpo (c) e passeio (d).

Como a ponte cruza o canal de Santa Cruz, a névoa salina vinda desse ambiente marítimo é carregada de íons cloreto e entra em contato com a superfície da estrutura, penetrando pelos poros ou sendo carregada pela umidade através das infiltrações até chegar às armaduras, causando assim sua despassivação.

Os elementos estruturais mais críticos e deteriorados são os passeios e guarda corpos. A exposição à variação térmica, ação da chuva, brisas de vento carregadas de agentes agressivos como os íons cloreto, falta de cobrimento correto para proteção das armaduras e porosidade elevada do concreto foram fatores decisivos para a ruptura de trechos dessas peças ao longo da ponte, conforme Figuras 5c e 5d.

Também é observada a presença de manchas avermelhadas causadas pela saída do óxido férrico (Fe_2O_3) nas placas dos passeios, o destacamento do cobrimento da armadura motivado pelas forças de expansão, diminuição considerável da seção transversal do aço e perda da aderência entre a pasta de cimento e a armadura também é perceptível.

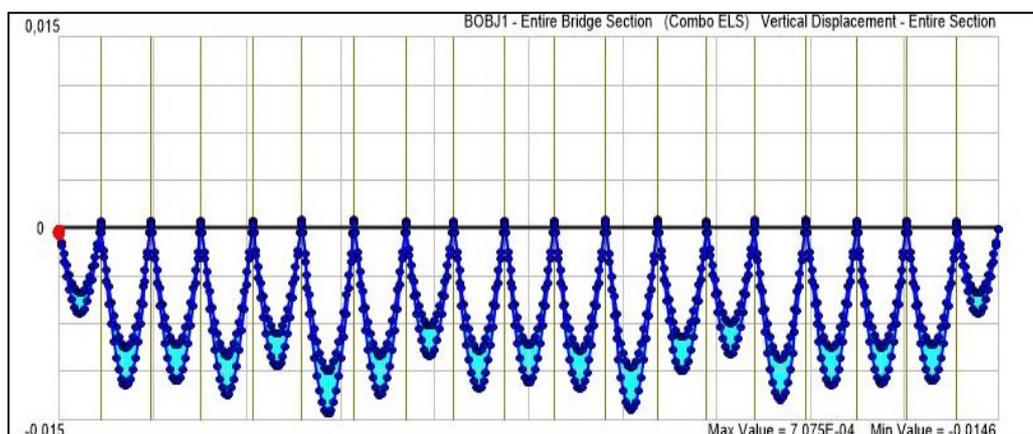
Nas Figuras 6 e 7 pode-se observar os deslocamentos verticais considerando a combinação frequente de ações, visando avaliar as deformações no tabuleiro e o diagrama de momento fletor na longarina interna da ponte.

Figura 6 – Gráfico de deslocamentos verticais da estrutura original gerado pela combinação frequente de ações.

De posse do projeto original da estrutura da ponte, observou-se que o dimensionamento original da ponte atende perfeitamente aos carregamentos atuantes na estrutura. Sendo assim, nenhum acréscimo de armadura foi necessário.

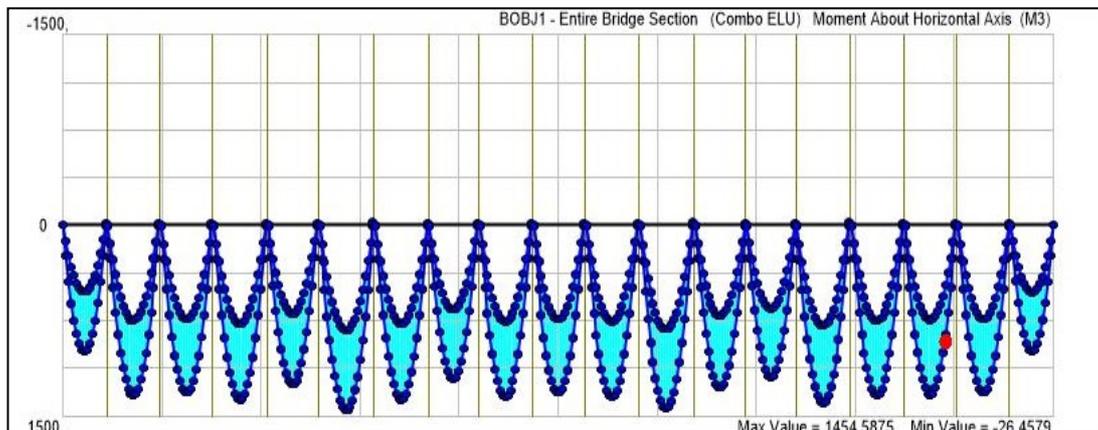
Figura 7 – Diagrama de momento fletor considerando a combinação última de ações.

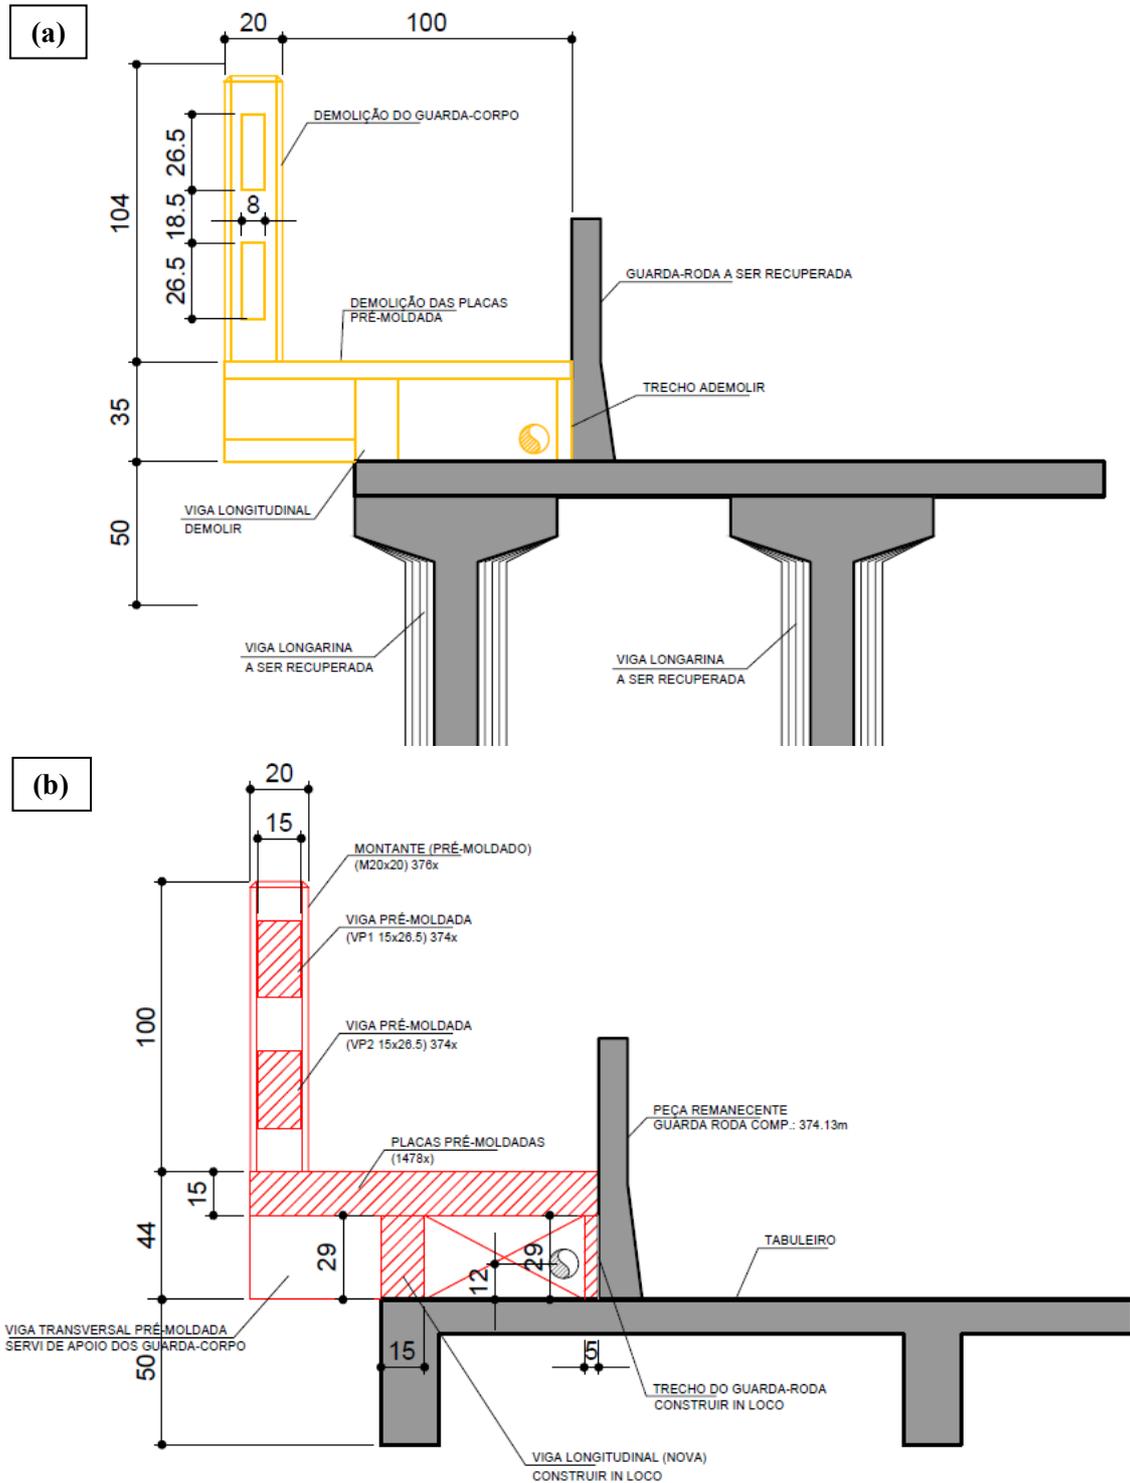
Figura 9 – Projeto de demolição (amarelo) (a) e de reconstrução (vermelho) dos passeios (b).

Devido à degradação em estado avançado dos passeios, a solução adotada foi sua total demolição, conforme mostrado na Figura 9a. O novo projeto, Figura 9b, foi elaborado de acordo com as novas diretrizes normativas no que diz respeito a proteção da armadura frente a agentes agressivos. Assim o cobrimento de todos os elementos constituintes (vigas longitudinais, transversais, placas pré-fabricadas dos passeios, montantes e vigas dos guarda corpos) foram aumentados bem como foi elevada a resistência característica do concreto para 40MPa.

Para as vigas longitudinais e transversais de sustentação dos passeios, foi especificado o preenchimento das fôrmas com graute, uma vez que como o caráter da obra era emergencial a preocupação com o tempo de execução era um fator preponderante. No entanto, para as demais peças, o concreto convencional foi o recomendando. Todas as especificações do projeto de recuperação dos passeios seguiram rigorosamente as prescrições contidas na NBR 6118 (ABNT, 2014).
