## **Inspeção de Estruturas de Concreto Com Uso de Câmera Termográfica – Primeiras Impressões**

**Gabriel Willian Braga<sup>1</sup>, Luiz Araujo<sup>2</sup>, Robson Gaiofatto<sup>2</sup>, Victor Reis<sup>3</sup>**

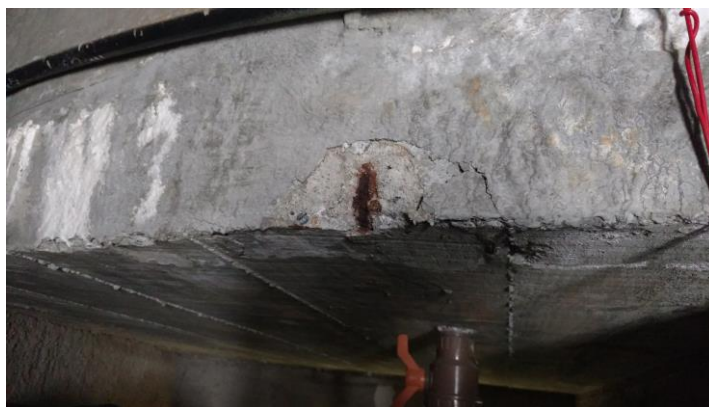
Neste caso, como é visto nas figuras 2, 3 e 4, a termografia ajudou a detectar pontos onde havia ocorrido expansão das armaduras devido à corrosão. Embora a expansão tenha quebrado a camada de cobrimento do concreto, esta não se desprende do restante da estrutura. Com a imagem termográfica, pode-se perceber uma região mais avermelhada ao lado da armadura já exposta. Após a investigação da região e retirada do material solto, pode-se chegar a novas armaduras, que já estavam despassivadas, como apresentado na figura 4.

**Figura 2 - Região do reservatório com material solto**

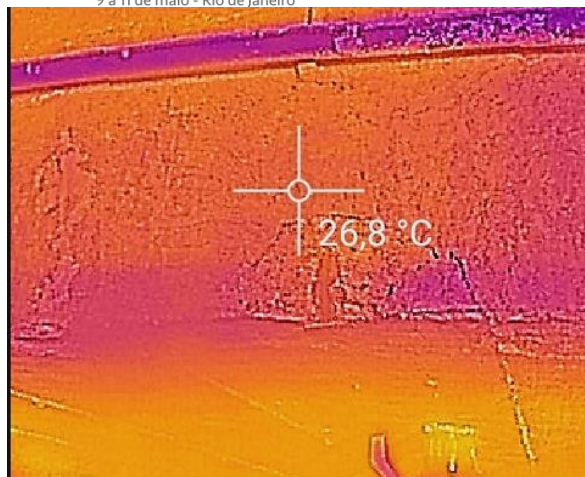
**Figura 3 - Imagem termográfica da região do reservatório com material solto**

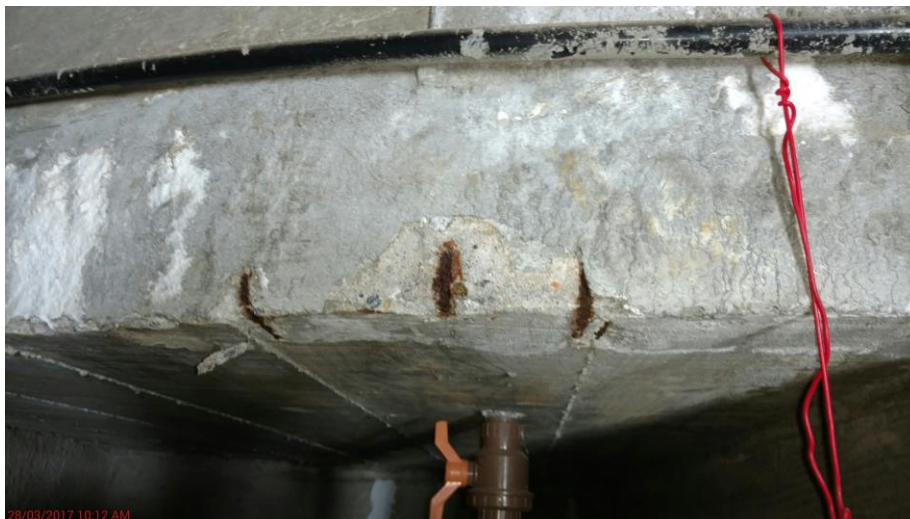
**Figura 4 - Armaduras expostas e corroídas após a retirada do material solto**

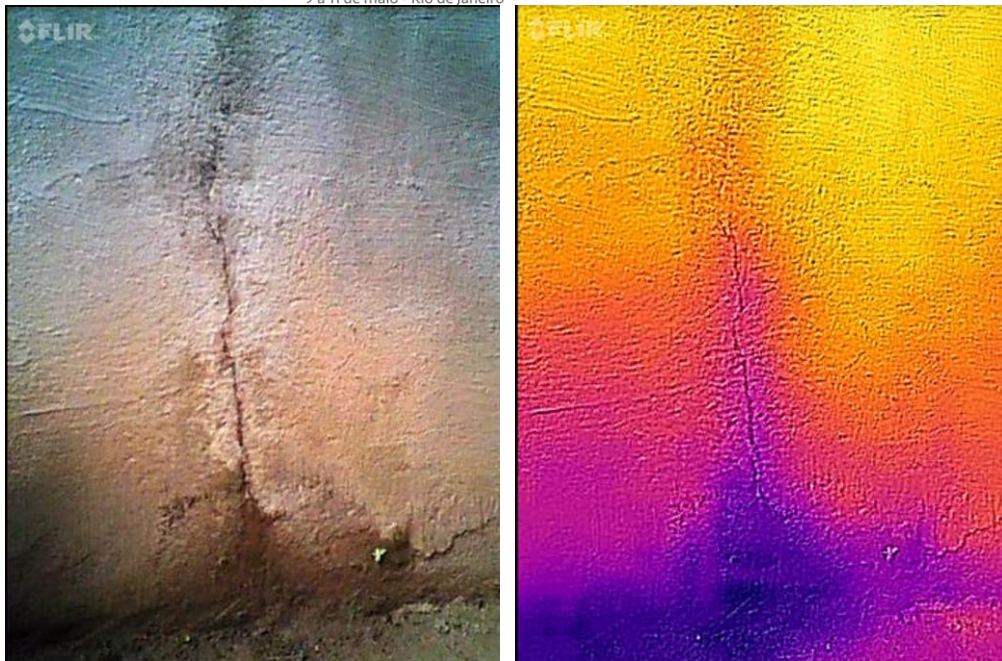
**Figura 5 - Fissura gerando vazamento do reservatório**

Com o auxílio da termografia neste caso, foi possível identificar as fissuras com infiltrações ativas (figura 5), além das zonas com maior umidade, que não necessariamente se apresentavam sobre as fissuras (figura 6).

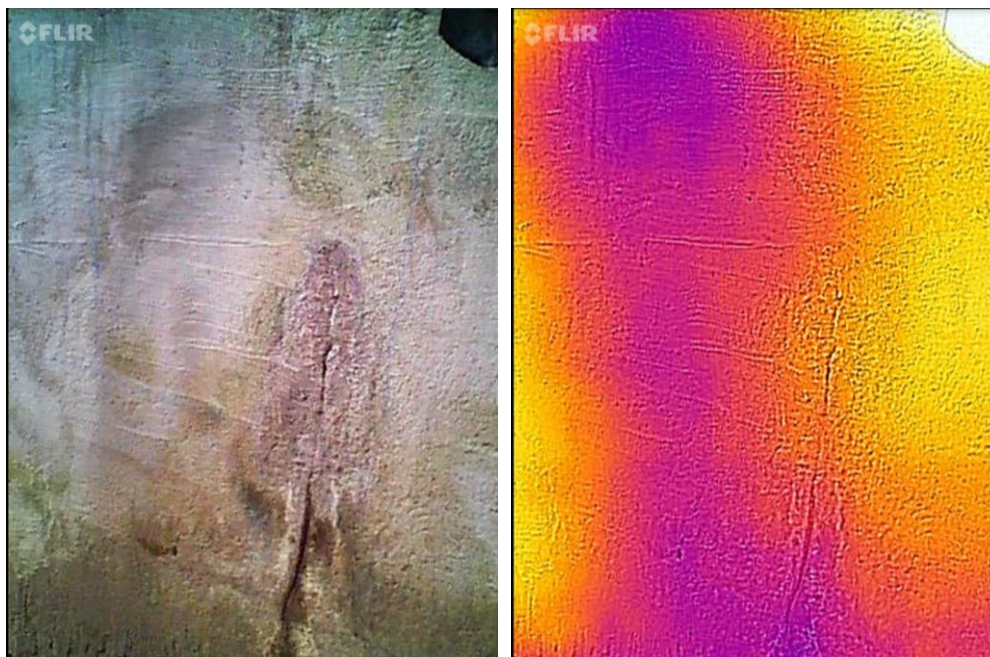
**Figura 6 - Região de maior umidade se encontra ao lado da fissura**

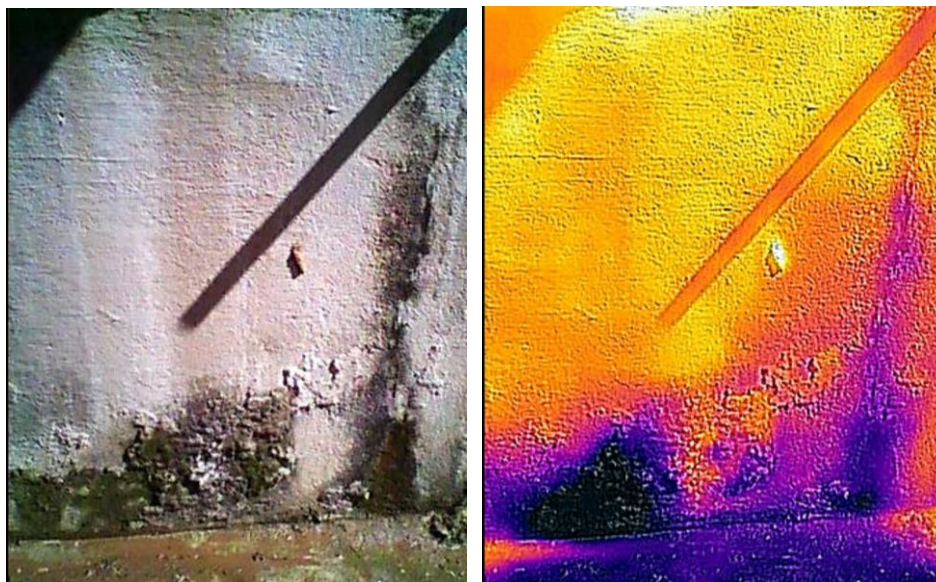
**Figura 7 - Fissuras se acentuam com o aumento da profundidade do reservatório**

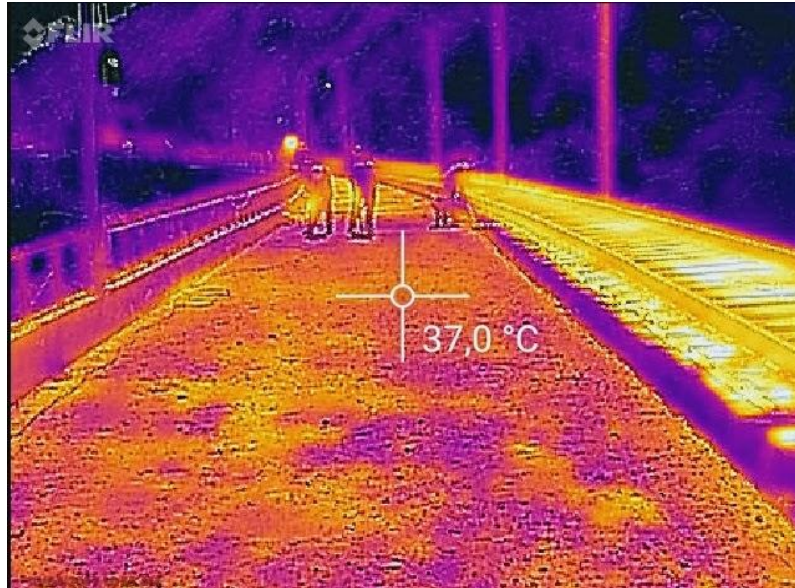
**Figura 9 – Tabuleiro da Ponte (imagem térmica)**

Baseado nas imagens anteriores é possível avaliar vários aspectos da estrutura através das imagens térmicas. Nas figuras 9 e 11, é possível perceber onde o tabuleiro está com maior ou menor capeamento de concreto. Já a figura 13 demarca a área onde está sendo feito o reparo (região avermelhada), mostrando que é possível demarcar estas áreas com a foto interpretação. Este resultado é confirmado na figura 14, que apresenta áreas que deverão ser abertas para procedimento de recuperação estrutural em vermelho, que se mostrou a cor característica das anomalias.

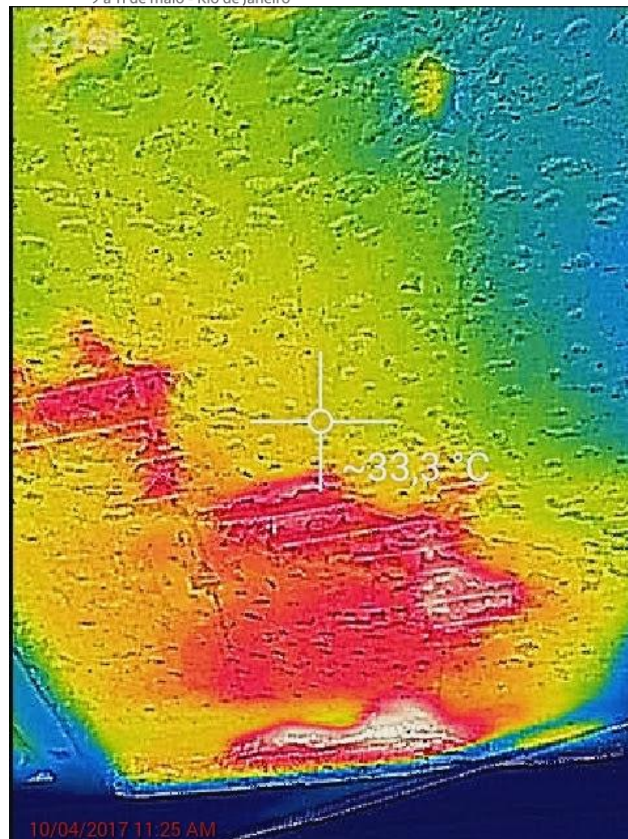
Figura 13 – Tabuleiro da Ponte face inferior com tratamento em execução (imagem térmica)

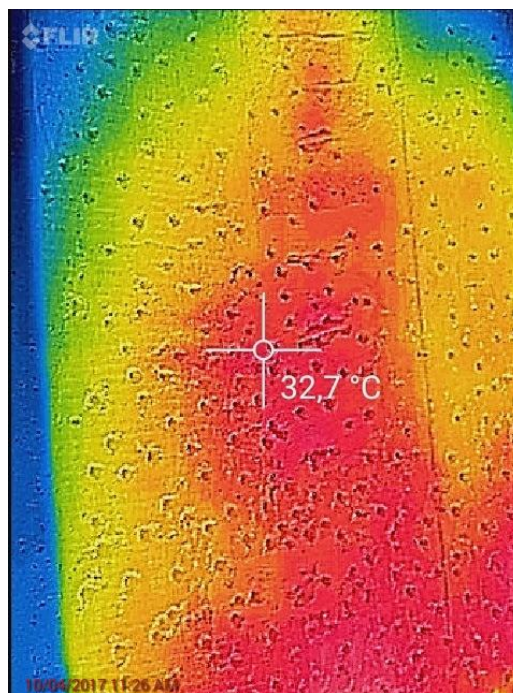
Figura 14 – Tabuleiro da Ponte face inferior sem tratamento (imagem térmica)
