**Análise de Manifestações Patológicas em um Viaduto Localizado no
Centro da Cidade de Belém-PA**
**Catarina de Nazaré Pereira Pinheiro¹, Adriene Rodrigues Barbosa², Victória Dias
Reis³, Felipe Ramos de Oliveira⁴**
¹UFRJ / COPPE / catarina_pine@hotmail.com
²UFPA / Faculdade de Engenharia Civil / adriene2118@gmail.com
³UFPA / Faculdade de Engenharia Civil / reisvictoria.vdr@gmail.com
⁴UFPA / Faculdade de Engenharia Civil / fp.ramos.oliveira@gmail.com

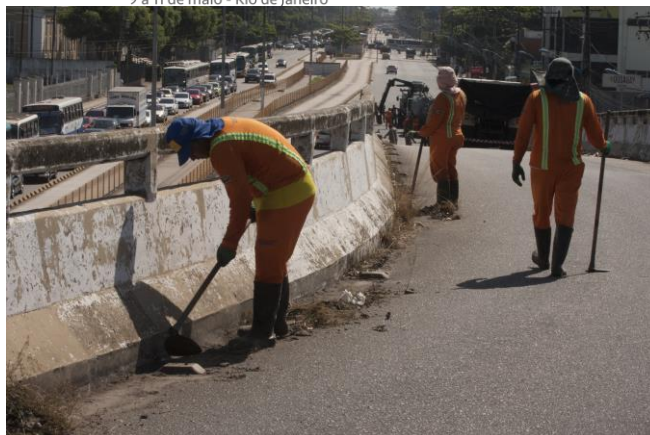
A partir da investigação realizada previamente em relação à estrutura analisada, identificou-se a execução de recente reforma realizada no viaduto no ano de 2017. Segundo os noticiários locais, os reparos estavam relacionados ao tabuleiro. Foram executados os serviços de limpeza e desobstrução das galerias de recebimento da água da chuva e nivelamento e reparo no pavimento (Figuras 03 e 04). Dessa forma, na inspeção visual realizada na estrutura, essa área da construção apresentava bom estado de conservação.

Figura 03 – Reparos na Estrutura (Fonte: Divulgação)

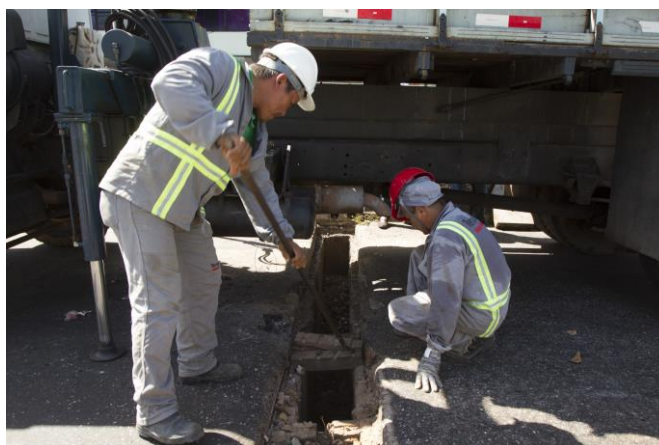
Figura 04 – Reparos na Estrutura (Fonte: Divulgação)

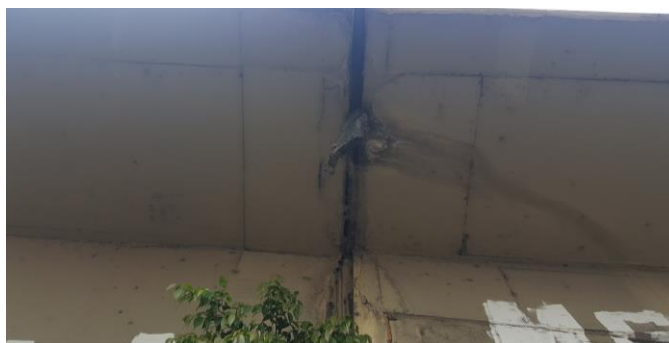
Para cumprimento das diretrizes adotadas em norma e extensão da vida útil do viaduto, é fundamental que haja manutenção periódica nessa estrutura. No objeto em estudo, nota-se desgaste nas juntas, provocando abertura para percolação da água (Figura 05) e, por conseguinte, diversos problemas na parte inferior do tabuleiro como o surgimento de fissuras e eflorescência. (Figura 06)

Figura 05 – Desgaste nas juntas de dilatação (Fonte: Autor)

Para correção das juntas de dilatação, quando ocorre a perda do material selante, o DNIT (2016) recomenda a substituição do material danificado para garantia da vida útil da obra de arte especial. Deve-se verificar a eficiência do sistema adotado para a

estrutura e, após comprovado a sua eficácia, iniciar o processo de troca. O procedimento a ser realizado deverá ser feito por empresa especializada, e corresponderá a retirada do sistema existente, com o corte e desbaste do concreto, caso necessário, e a instalação do novo sistema de juntas.

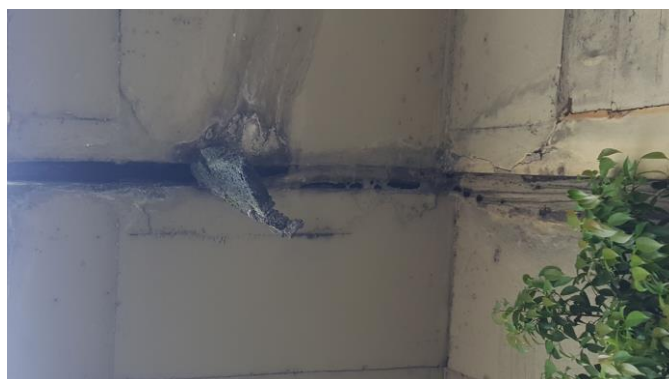
Figura 06 – Fenômeno de eflorescência e fissuras na área inferior do tabuleiro (Fonte: Autor)

Como solução para a eflorescência identificada na área do tabuleiro e longarina, recomenda-se a utilização do processo indicado por Lapa (2008) e pelo DNIT (2016). O procedimento trata da remoção das eflorescências por escovação com escova dura e seca, com a utilização de água caso necessário, ou ainda, o leve jateamento d'água ou de areia. Em relação as vegetações, o DNIT (2016) recomenda a remoção do material vegetativo, com o uso de ferramentas mecânicas ou manuais, evitando a danificação dos outros elementos estruturais. Ressalta-se a necessidade da resolução do problema da umidade para evitar o crescimento de novas vegetações.

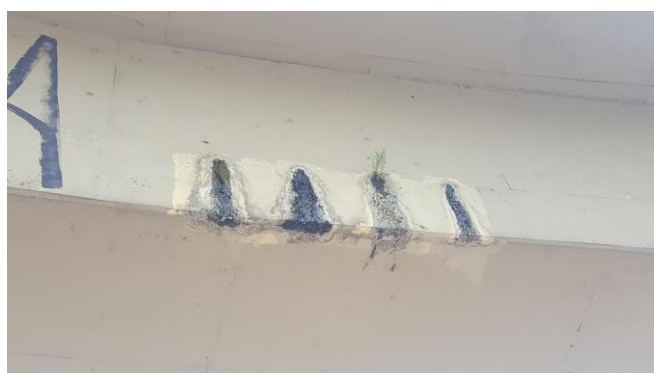
Quando a água entra em contato com o cimento, ela tende a hidrolisar ou dissolver os produtos que contêm cálcio. Devido à alta solubilidade na água, o hidróxido de cálcio é o mais sensível a eletrólise, o que gera o seu processo de lixiviação. Quando o produto deste processo entra em contato com CO_2 , o resultado é a precipitação de crostas brancas de carbonato de cálcio na superfície, que é conhecido como eflorescência (MEHTA e MONTEIRO, 1994). Na estrutura analisada, observa-se esse fenômeno no tabuleiro, mostrado previamente, e em partes das longarinas (Figura 07), indicando a falta de drenagem adequada.

Figura 07 – Fenômeno de eflorescência na longarina do viaduto (Fonte: Autor)

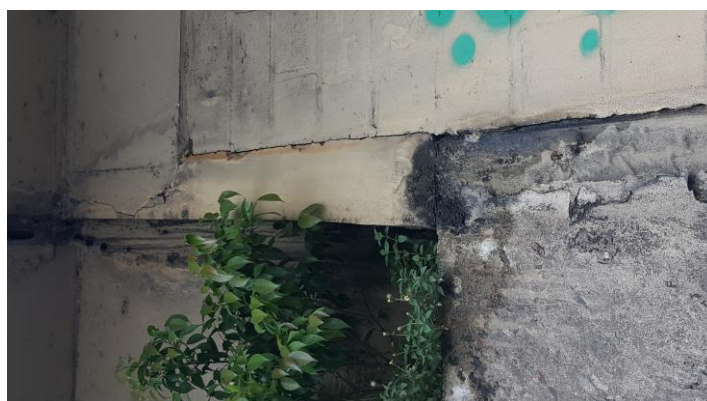
A presença de umidade na estrutura, aliada a existência de fissuras, juntas e acúmulo de detritos, também provocou o surgimento de elementos biológicos nas longarinas, nos aparelhos de apoio, e nos pilares (Figura 08). As vegetações presentes nas estruturas de concreto geram mais esforços externos e mais umidade. As ações das raízes desses vegetais também oferecem maiores condições ao deslocamento do reboco, podendo causar acidentes nas vias.

Figura 08 – Presença de vegetação na estrutura (Fonte: Autor)

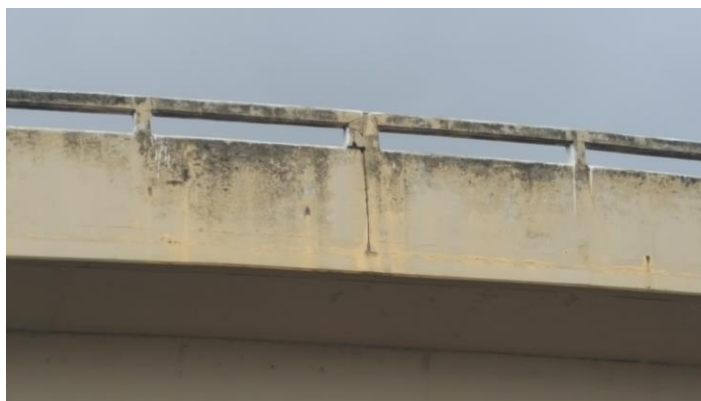
No viaduto avaliado, foi observado, além de problemas estéticos, o surgimento de fissuras e quebra do guarda-corpo em concreto (Figura 09). Laner (2001) destaca como possíveis causas dessa patologia o impacto de veículos na estrutura e a exposição a ambientes muito agressivos, devido à alta concentração de CO_2 gerado pela emissão dos veículos no tráfego intenso, onde o viaduto está localizado.

Figura 09 – Danos no guarda-corpo do viaduto (Fonte: Autor)

Como solução para as patologias encontradas no guarda-corpo recomenda-se o remendo do concreto e fechamento das fissuras. Em relação ao concreto, o procedimento que o DNIT (2016) recomenda é a marcação e posterior remoção da parte danificada, limpeza da área, umidificação do material para garantia da adesão e colocação do novo concreto. Para tratamento das fissuras, é recomendado a verificação do seu estado atual e, em caso passivo, recomenda-se a selagem das fissuras de acordo com o manual do DNIT (2016).

Destaca-se a necessidade de constantes inspeções e manutenções preventivas nos elementos de segurança de modo geral, devido a sua função de proteção dos veículos e possíveis pedestres, e ao alto índice de gás carbônico emitido na área. Dessa forma, recomenda-se a frequente manutenção desses elementos em conjunto com a do tabuleiro.

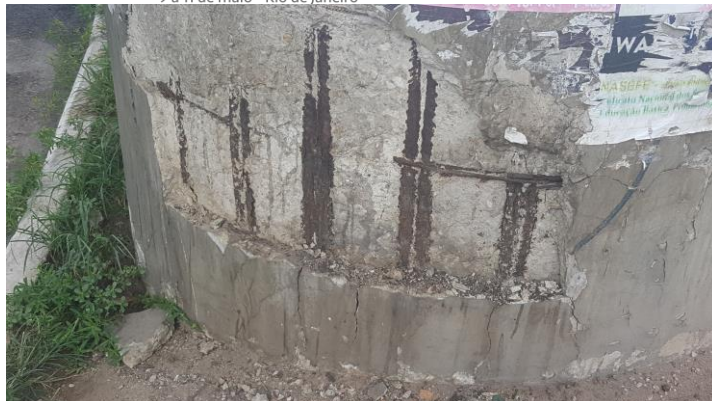
Na obra de arte em estudo, notou-se a presença do processo de corrosão das armaduras e desagregação do concreto em alguns pilares (Figura 10 e 11). Os principais motivos considerados foram o processo de carbonatação, devido à elevada presença de gás carbônico liberado pelos veículos, e a acidez penetrada através do concreto pela urina humana em contato com os pilares. Os materiais possivelmente tóxicos provenientes dos lixos despejados ao longo da mesoestrutura (Figura 12) também foram diagnosticados como uma possível causa.

Figura 10 – Desagregação do concreto e corrosão das armaduras (Fonte: Autor)

Reis (2001) propõe de forma sucinta um possível reparo para estruturas sujeitas à corrosão. É sugerido inicialmente a remoção do concreto afetado e dos produtos da corrosão. Em seguida, deve ser realizado tratamento das armaduras, com a sua limpeza superficial, e uso de pinturas protetoras de base orgânica ou mineral. Por fim, realiza-se a reconstrução do concreto com argamassas ou concretos comuns, modificados por polímeros, ou grautes.

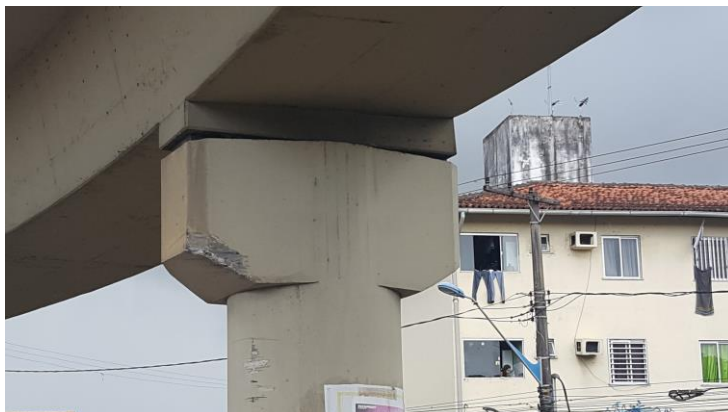
Figura 11 – Desagregação do concreto (Fonte: Autor)

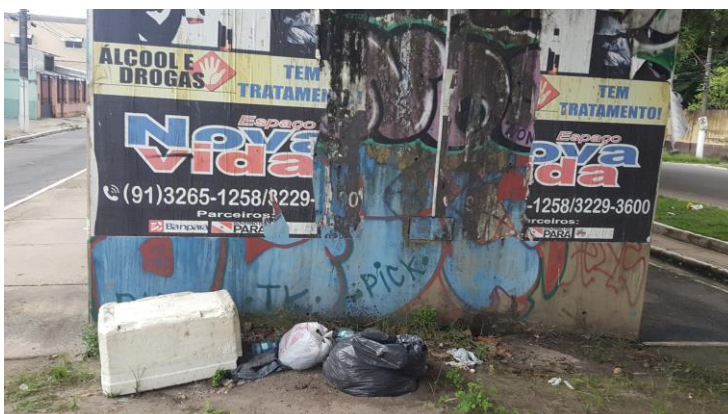
Figura 12 – Lixo despejado próximo aos pilares (Fonte: Autor)

Além disso, devem ser promovidas ações para conscientização da população, de forma a evitar a contaminação do concreto por urina e materiais possivelmente tóxicos jogados ao longo dos pilares da estrutura. É necessário um esforço por parte dos governantes e da população.
