## **Análise de Manifestações Patológicas em um Casarão Histórico Localizado na Cidade de Belém-PA**

O presente estudo trata da análise de um casarão, pertencente a uma conhecida família na região, localizado no centro histórico da cidade de Belém-PA (Figura 01).

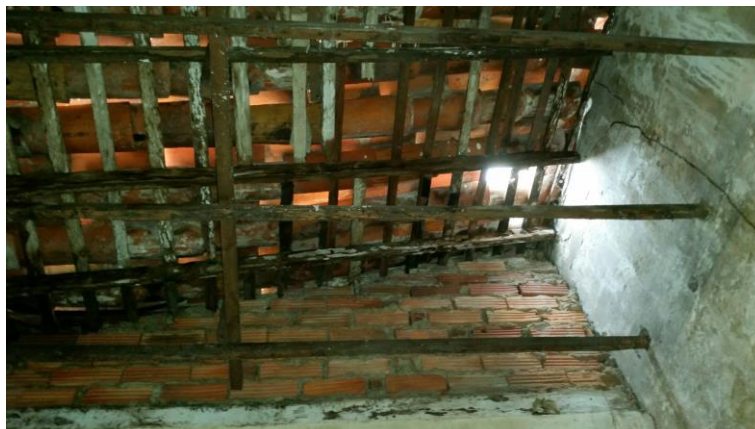
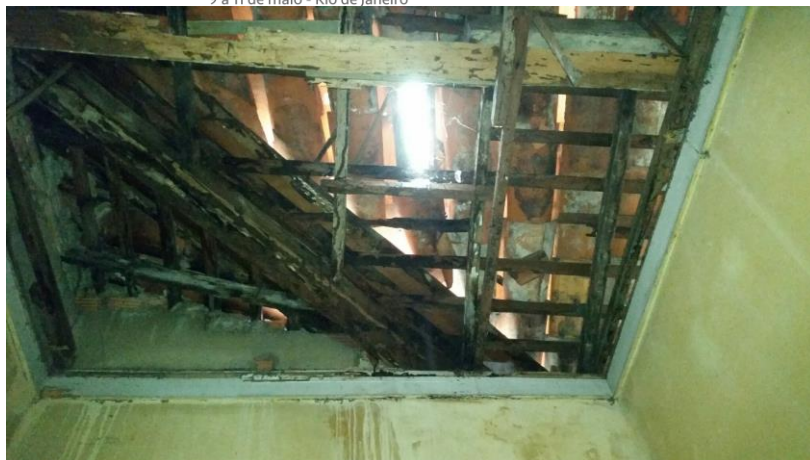
Na cobertura do casarão em estudo, observou-se a presença de detritos e quebra das telhas, a presença de térmites na estrutura de suporte, danos nas ripas e peças de madeira danificadas devido a umidade. (Figuras 02 e 03) O deslocamento inadequado de pessoas na cobertura e as condições climáticas adversas, aliadas a falta de manutenção, foram as possíveis causas identificadas para o desenvolvimento das manifestações.

**Figura 02 – Patologias na cobertura (Fonte: Autor)**

**Figura 03 – Patologias na cobertura (Fonte: Autor)**

Para as manifestações presentes na cobertura, as principais soluções indicadas são para o telhado, devendo ser realizada a limpeza com remoção dos detritos, e substituição das telhas deterioradas. Para a estrutura de suporte, as peças danificadas devem ser reparadas ou substituídas.

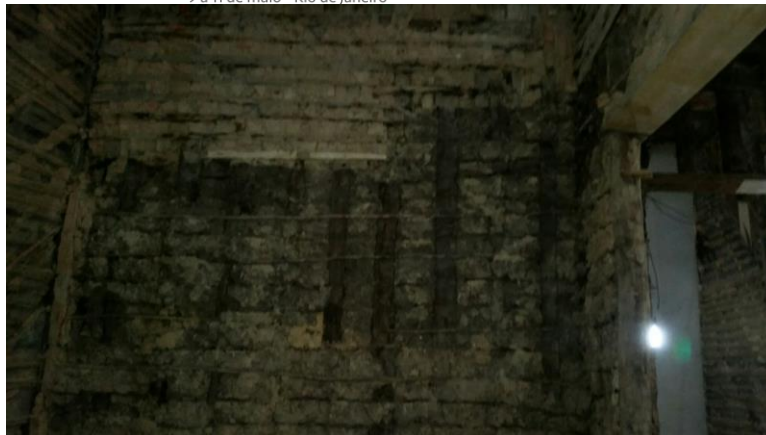
No casarão em análise, a estrutura de taipa de mão apresentava diversas fissuras e o estramado danificado (Figura 04). Uma das possíveis causas foi a umidade presente na edificação devido a falhas na cobertura. Uma segunda hipótese foi o incêndio ocorrido no prédio anexo, que se estendeu até a parede que ligava as duas edificações. Apesar do revestimento em terra ter protegido a maior parcela da estrutura de madeira, houve uma parte que sofreu danos que possivelmente diminuíram significativamente sua resistência.

**Figura 04 – Patologias na estrutura (Fonte: Autor)**

As ações corretivas para os problemas estruturais indicados acima estão relacionados com os seus respectivos materiais. Para as estruturas de taipa de mão, nas paredes na qual há danos no seu entramado de madeira, recomenda-se, baseado em Pisani (2007), o encamisamento com alvenaria de tijolos. Para as situações em que não há perda da estabilidade, é sugerido o preenchimento com massa similar a original do enchimento.

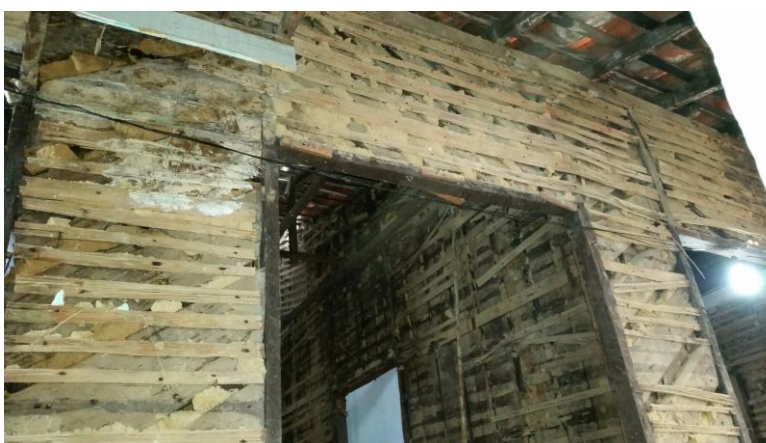
A estrutura de madeira, com vedação em barro, da edificação analisada, apresentava problemas relacionados a agentes biológicos, com a presença de fungos e térmitas (Figura 05). Como explanado anteriormente, a literatura expõe como possível motivo para as manifestações, a presença de umidade também gerada por infiltrações causadas por problemas na cobertura.

**Figura 05 – Presença de fungos na madeira (Fonte: Autor)**

Para as estruturas de madeiras, deve ser feito o reparo parcial ou substituição das peças deterioradas. Além disso, recomenda-se o tratamento da madeira para evitar a proliferação de insetos xilófagos. Recomenda-se também a elaboração de um projeto estrutural, com a implantação de estrutura metálica de apoio para solução do excesso de cargas.

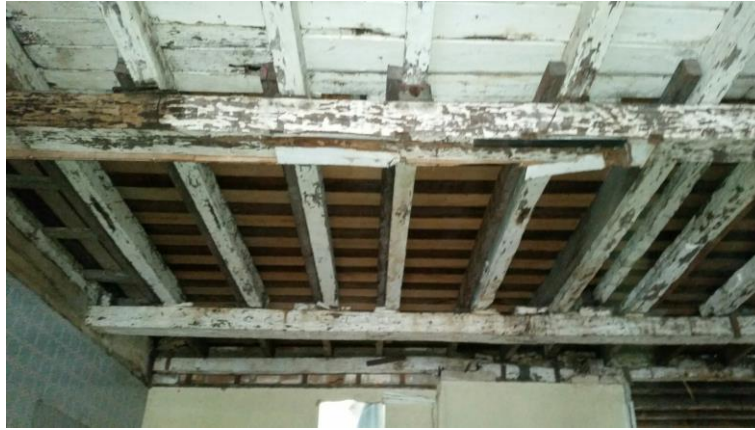
As vigas em madeira também apresentavam problemas semelhantes aos das demais estruturas com o mesmo material. Destaca-se também nessas estruturas, as patologias geradas pelo processo de flexão das vigas (Figura 06). A possível causa

para essas manifestações está relacionada ao excesso de carga aplicada na estrutura, devido à ausência da elaboração de um projeto estrutural.

**Figura 06 – Excesso de cargas nas vigas (Fonte: Autor)**

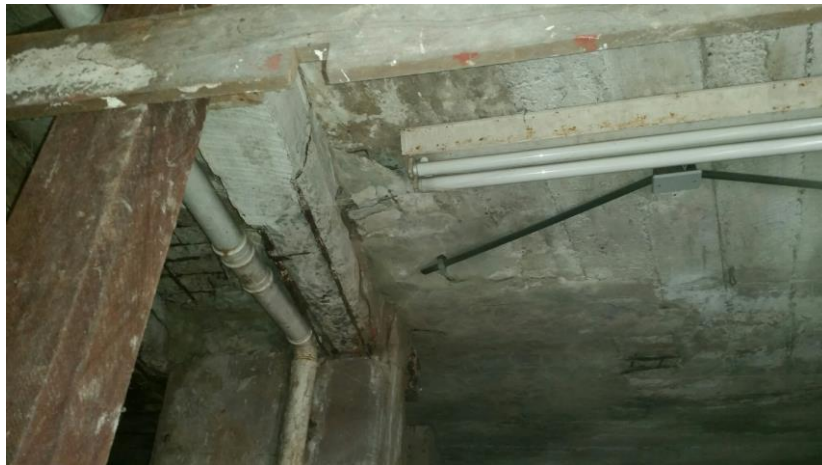
Em relação a estrutura em concreto, foram observados problemas de corrosão e desagregação do concreto nas vigas, pilares e lajes (Figura 07). De acordo com Helene (2003), os principais fatores associados ao fenômeno de corrosão são a agressividade do meio ambiente, a disposição da armadura e características do concreto. Sendo assim, para as manifestações encontradas, as possíveis causas identificadas foram a presença de umidade, que propicia o processo de carbonatação do concreto, e o cobrimento insuficiente das armaduras.

**Figura 07 – Corrosão e desagregação do concreto (Fonte: Autor)**

Propõe-se como solução das patologias encontradas nas estruturas de concreto armado, baseado na literatura, a remoção do concreto afetado, limpeza e tratamento dos produtos da corrosão, e reconstituição do concreto com argamassas ou novos concretos comuns ou modificados.

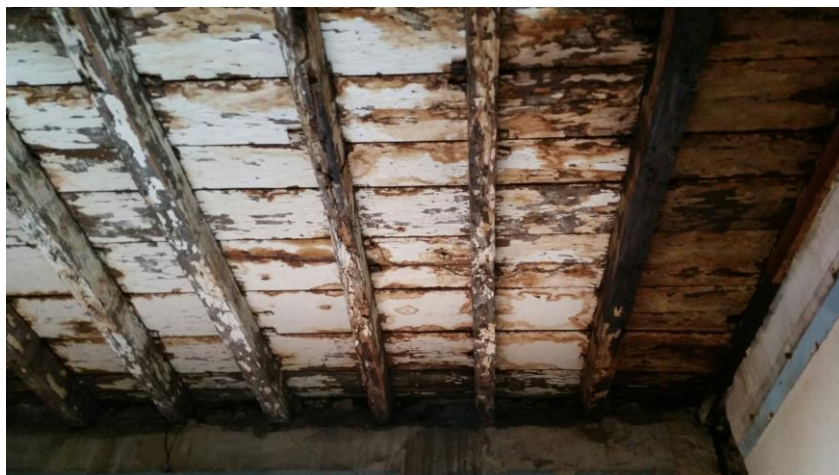
Os pisos e forros da edificação em madeira, apresentavam problemas semelhantes ao das estruturas com o mesmo material. Apesar da proteção feita com o uso de tinta, essas estruturas apresentavam elevado grau de deterioração por agentes biológicos, com destaque para os térmitas (Figura 08). As esquadrias estavam com vidros quebrados e a sua própria estrutura danificada. (Figura 09)

**Figura 08 – Danos por agentes biológicos (Fonte: Autor)**

As soluções propostas para piso e forros são semelhantes às dadas para estruturas de madeira. Ressalta-se na substituição das peças deterioradas, o uso de madeira correspondente a original ou similar, caso não haja disponibilidade da original no mercado. As esquadrias devem ser substituídas por similares.

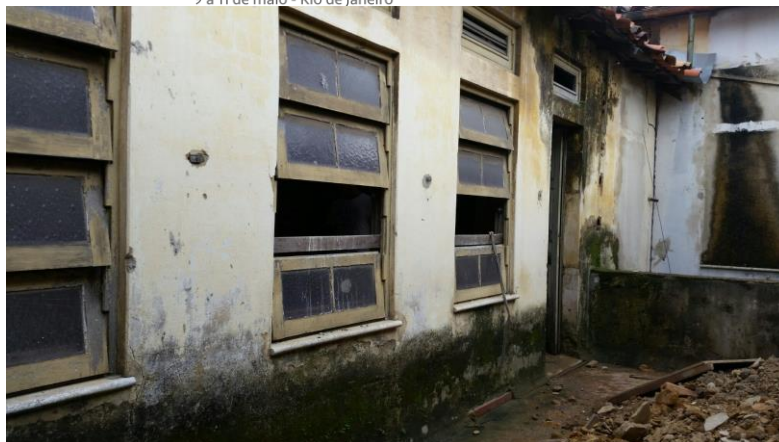
**Figura 09 – Esquadrias danificadas (Fonte: Autor)**
