## **Análise Patológica de uma Passarela Metálica**

Este trabalho teve como objetivo realizar um levantamento patológico detalhado de uma passarela metálica situada na região metropolitana de Belém-PA. Esse levantamento foi efetuado por meio de uma inspeção visual rigorosa, utilizando como referência as instruções contidas no manual do DNIT para vistoria de Obras de Arte Especiais (OAEs), de modo a buscar estabelecer possíveis soluções para os problemas encontrados. Como parte dessa proposta, inclui-se o levantamento de campo com auxílio de registro fotográfico das manifestações patológicas nos principais elementos estruturais e apresentação dos aspectos gerais e as causas prováveis das anomalias detectadas. Foi constatada que a principal manifestação patológica presente é a corrosão, encontrada de diversas formas e em boa parte da passarela. O aparecimento dessa manifestação patológica pode ser justificado pela ausência de manutenção, que promove o acúmulo de água no tabuleiro devido a obstrução do sistema de drenagem da passarela ocasionado pela presença de cantoneiras nesses pontos, além da inexistência de manutenção da pintura anticorrosiva. Como soluções para o problema, veri

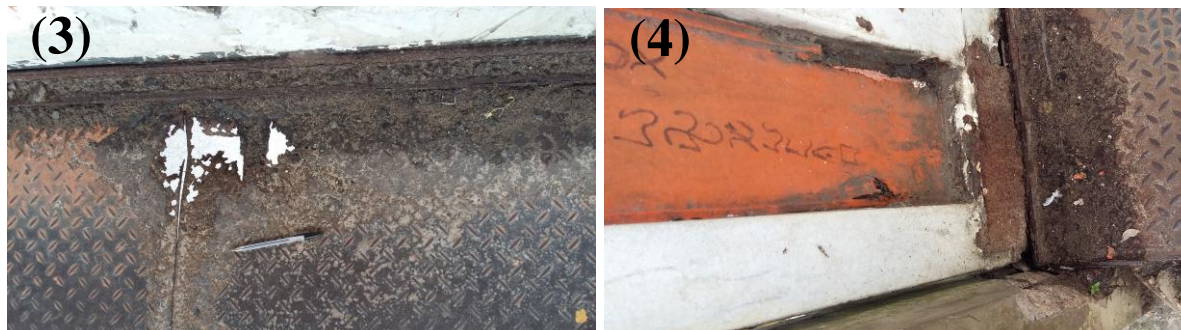
A partir da realização das inspeções visuais in loco nos elementos da superestrutura pôde-se constatar que a principal manifestação patológica encontrada na passarela foi a corrosão, que demonstra o estado crítico de conservação em que a passarela se encontra. A corrosão, de acordo com GENTIL (1987), pode ser entendida como a deterioração de um material, geralmente metálico, por ação química ou eletroquímica do meio ambiente, aliada ou não a esforços mecânicos. Este fenômeno faz com que os materiais percam suas qualidades essenciais para o bom desempenho da estrutura, tais como resistência mecânica, elasticidade, ductilidade, estética, etc. (CASTRO, 1999), ocasionando, quando em processo avançado, perda da seção e formação de buracos, como os encontrados em diversos pontos do tabuleiro e no guarda-corpo da passarela.

**Figuras 3 e 4 – Pontos de corrosão encontrados no tabuleiro e no guarda-corpo metálicos.**

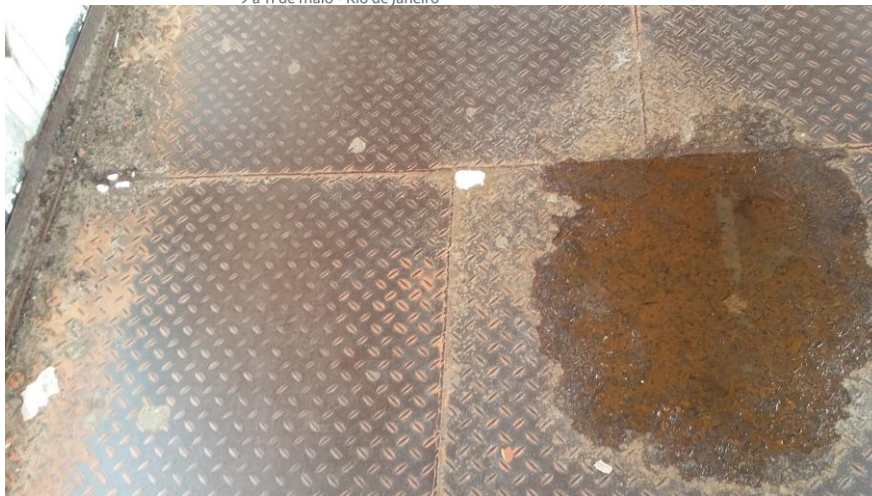
Diante disso, o aparecimento dessa manifestação patológica pode ser justificado pela ausência de manutenção, que faz com que a pintura anticorrosiva, um dia já presente, não seja suficiente para cumprir sua função, deixando a estrutura desprotegida e suscetível aos processos corrosivos. Além disso, a ausência de manutenções periódicas pôde ser verificada pelos vários pontos no tabuleiro onde há acúmulo de água, o que pode ter sido causado pela obstrução dos drenos por duas cantoneiras posicionadas sobre esses.

**Figura 5 – Acúmulo de água no tabuleiro.**

A presença e o acúmulo de água no tabuleiro também podem ser considerados como umas das possíveis causas para o surgimento da corrosão. A água atinge a passarela nas frequentes chuvas torrenciais que são características dessa região do país, adentrando no tabuleiro, mesmo coberto, lateralmente ou pelas goteiras formadas na cobertura. Dessa forma, a água acaba sendo acumulada, como já mencionado anteriormente, devido a obstrução dos drenos ou também a uma possível deformação plástica das chapas metálicas em alguns pontos da sua superfície, o que favorece o acúmulo de líquidos.

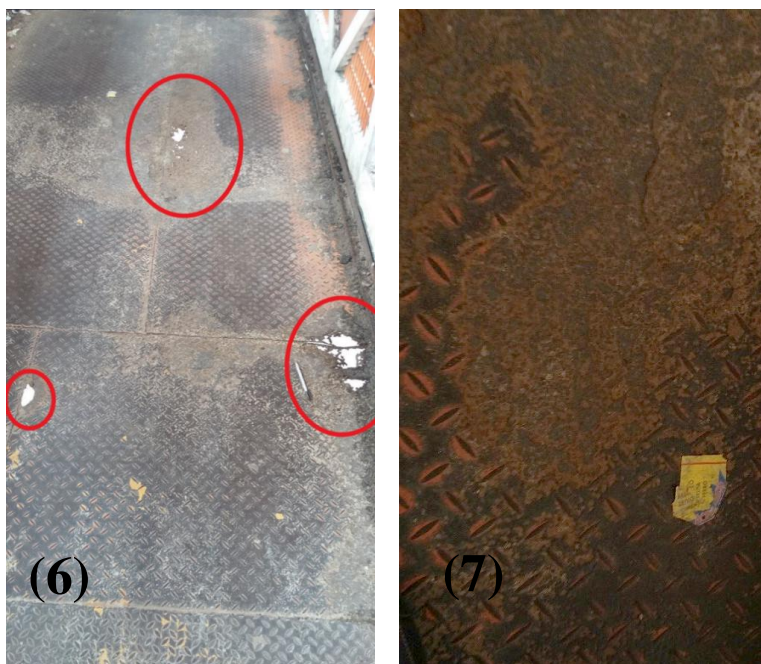
As figuras abaixo mostram os casos de corrosão uniforme de acordo com a classificação de CASTRO (1999). Este tipo de corrosão é bastante visível e fácil de ser detectada e, por esse motivo é considerada como a menos perigosa. O problema em questão é quando há a perda localizada total da seção transversal da peça formando buracos, para tanto, possíveis soluções seriam a substituição da placa metálica, removendo toda a área afetada ou a soldagem de placas metálicas de mesma espessura nas regiões atingidas. No caso da Figura 7, a região afetada ainda não apresenta furo devido à corrosão, mas pode-se notar que essa manifestação patológica atingiu significativamente, reduzindo sua seção transversal e comprometendo a resistência da peça no local afetado. As soluções podem ser adotadas como no caso anterior. Entretanto, é importante ressaltar que as soluções a serem empregadas não seguem uma prescrição fixa, variando em cada caso e localidade.

**Figuras 6 e 7 – Estado avançado de corrosão uniforme no tabuleiro.**

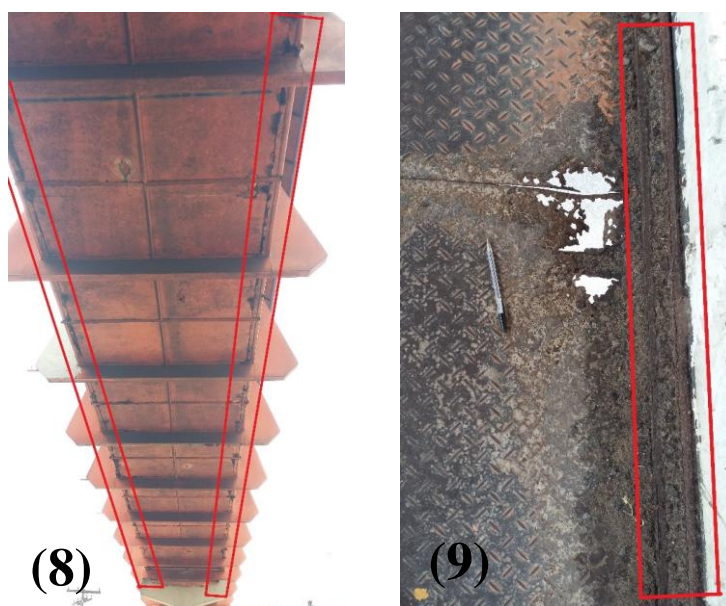
Nas Figuras 8 e 9 a área marcada em vermelho mostra a estrutura atingida pela corrosão em frestas na união do tabuleiro com o guarda corpo. Nesse caso, pode-se pensar em um reforço, como a soldagem de chapas metálicas nos locais atingidos, visto que a corrosão atinge peças de porte considerável e por esse motivo a substituição pode-se tornar muito onerosa.

**Figuras 8 e 9 – Áreas afetadas pela corrosão por frestas.**
