Avaliação Patológica e Proposta de Restauração em Estruturas de Concreto Armado – Estudo de Caso de uma Ponte do Município de Pirpirituba - PB

Diego de Paiva Bezerra¹, Maria Ingridy Lacerda Diniz², Karina dos Santos Fernandes de Sousa³, Lucas Moura Delfino⁴

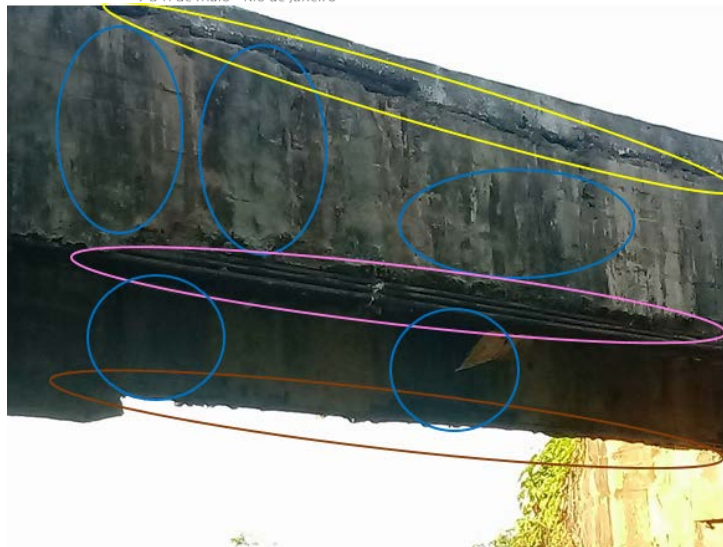
Figura 1 – Manifestações Patológicas na Lateral da Estrutura
Fonte: Autores (2018)

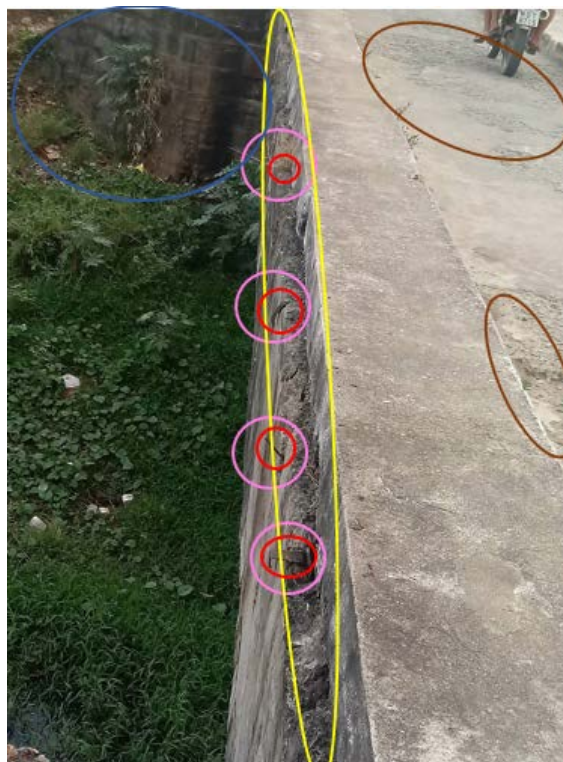
Figura 2 – Manifestações Patológicas da Estrutura vista lateral-superior (canto esquerdo)
Fonte: Autores (2018)

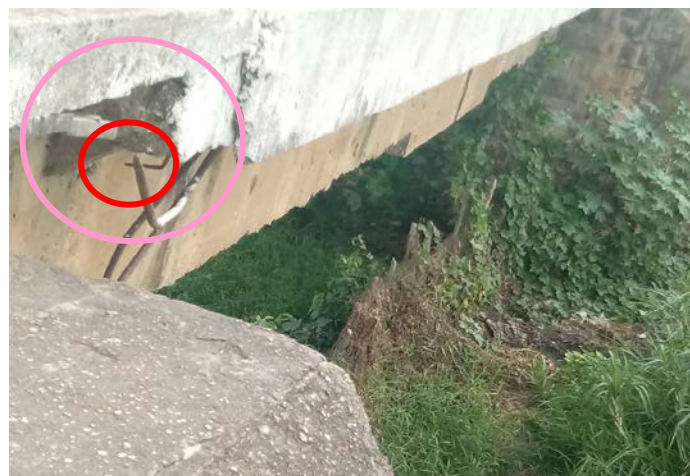
Esse tipo de lesão patológica ocorre posterior a degradação do concreto, que pode ser em detrimento do processo de carbonatação ou outros eventos e é princípio para o evento de corrosão da armadura, consequentemente os procedimentos de reparo e procedimentos de reestruturação são iguais.

Figura 4 – Armadura exposta. Fonte: Autores (2018)

A proposta de reparo é o detalhamento da perda estrutural da ponte, devido a corrosão dessa parcela de armadura e em seguida o reforço da mesma nas áreas de riscos.

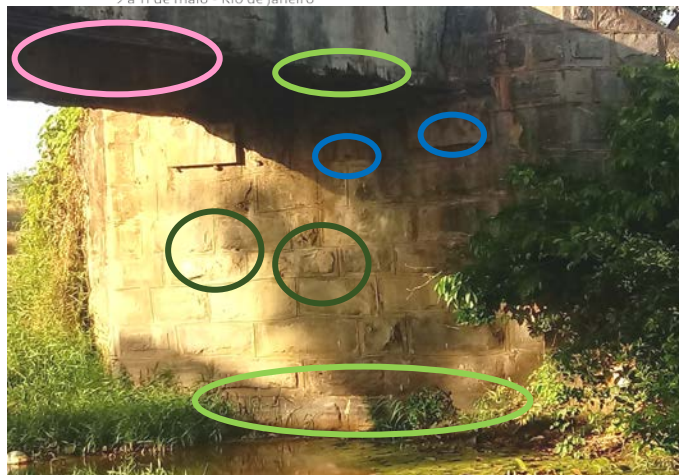
O principal evento que origina a carbonatação do concreto é o ambiente rico em sulfeto, já que o rio que passa sob a ponte possui alteração biológica por não conter cuidados ambientais. Esse fato contribui para a degradação do concreto e origem do problema patológico discutido.

Figura 5 – Presença de ambiente com grau considerável de sulfetos. Fonte: Autores (2018)

A proposta de reparo para um curto prazo é a recobertura da parte carbonatada, já em para um longo prazo pode ser feito a reconstrução do ambiente original, o que poderia evitar gastos com reparos e manutenções.

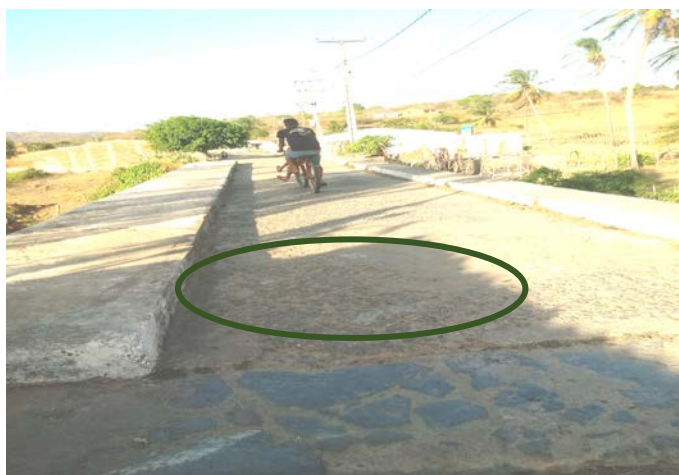
O revestimento externo da estrutura apresentou-se bastante comprometido. Isso se deve ao fato da exposição contínua da estrutura às intempéries do local, tendo como principais agentes o vento e a chuva. A figura 5 ilustra com clareza o problema em questão, dando enfoque as partes de apoio da laje da ponte, que sofrem devido a variação do nível do rio.

Figura 5 – camada superior do pavimento deteriorada. Fonte: Autores (2018)

A intervenção mais apropriada para o caso é retirar as partes mais comprometidas (as “cascas” formadas pelo concreto danificado) e aplicar uma nova camada de revestimento com o cuidado de garantir a impermeabilização da nova camada com uso de aditivos ou até mesmo impermeabilizantes externos.
