Ponte Sobre o Rio Ventania – Reforço Estrutural do Pilar P3.

Chêiviston Glaucos Menezes e Silva, Walles de Jesus Lopes Pereira, Júlio Carlos Pereira, Antônio Pedro de Oliveira Filho

Cemig-Companhia Energética de Minas Gerais / EPEC–Gerência de Engenharia Civil de Expansão da Geração / cheiviston.silva@cemig.com.br, walles@cemig.com.br, jlcarlos@cemig.com.br, antoniopo@cemig.com.br

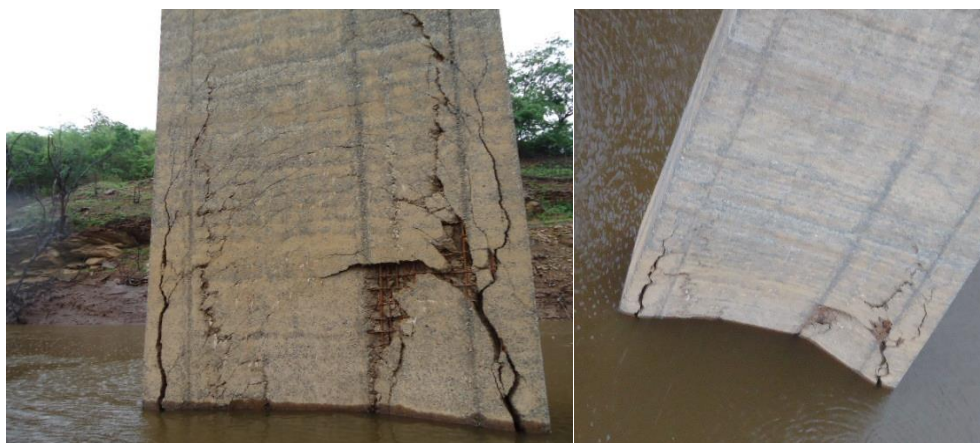
Figuras 3 e 4 - Face danificada do pilar P3

Em novembro de 2013, com o nível do reservatório baixo, foram constatados danos em um dos pilares de sustentação da ponte, o pilar P3 (ver Figuras 3 e 4).

Através dessa filmagem foi constatada a ruptura de uma porção em uma das paredes do pilar P3, a 8,00m acima da cota do topo do bloco de fundação, que mostrou a gravidade das condições estruturais do mesmo. Não foram encontrados os drenos no pilar P3, contrariando as condições previstas em projeto executivo. Em todos os outros pilares da ponte os respectivos drenos foram identificados.

A partir das análises realizadas, ficou evidenciado que a ruptura da seção do pilar P3 se deu pela ação do empuxo d'água sobre a parede do pilar. A ausência dos drenos na parede da estrutura impediu o equacionamento das pressões junto à parede do pilar, estando a parte interior submetida à pressão atmosférica e a parte externa submetida ao empuxo d'água.

O diagnóstico e avaliação técnica dos pilares, através de Laudo Técnico produzido pela MTF Consultoria e Projetos, apontou a necessidade de reforço estrutural do pilar P3, uma vez que houve perda na sua capacidade portante, além de recomendar também o controle por nivelamento topográfico quinzenal das estruturas avariadas.

Foi então dimensionado o reforço estrutural do P3 que consistiu em revesti-lo completamente, desde a fundação até a mísula, por uma nova estrutura em concreto armado, com paredes de 25cm e seção de 4,70 x 2,00m (ver Figura 11).

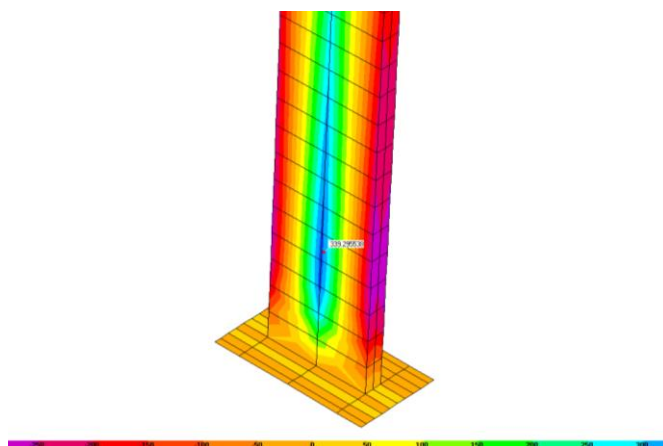
Figura 8 – Momentos fletores correspondentes a 37m de coluna de água

Foi simulado inicialmente o carregamento correspondente a 37m de coluna de água acima do topo do bloco de fundação, solicitando o P3. Essa elevação corresponde ao Nível Máximo Normal de projeto. O diagrama de momento fletor correspondente ao carregamento está ilustrado na Figura 8 que se segue:

$$M_{\text{Máx.}} = 339,29 \text{ kNm}$$

Constatou-se que o Nível Máximo Normal de Projeto submete a estrutura a um esforço de magnitude tão grande que, certamente, a estrutura iniciou o processo de ruptura com um Nível de água bem abaixo daquele. Foi procedida então a análise do pilar com um nível de água correspondente a 5m de coluna de água acima do topo do bloco de fundação, conforme ilustrado na Figura 9.

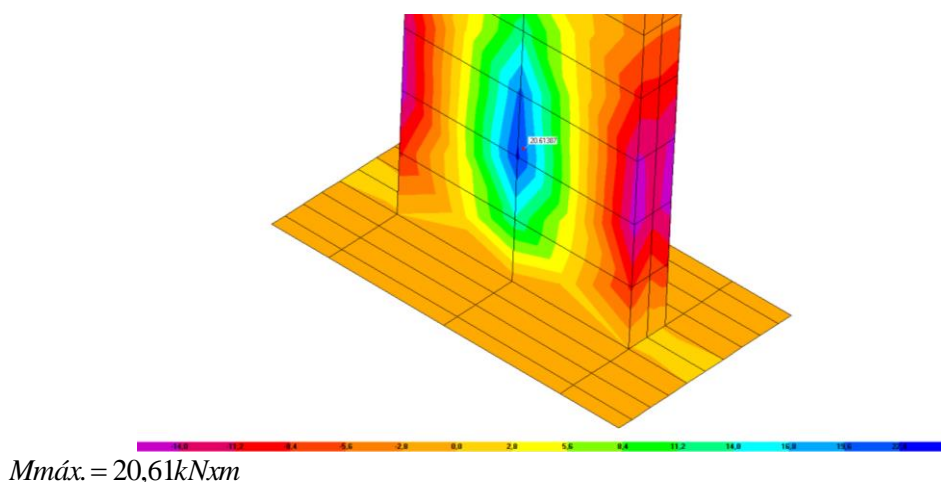
Figura 10 – Momento fletor correspondente a 5m de coluna de água

O diagrama de momento fletor correspondente ao carregamento considerado acima está ilustrado na Figura 10:

Nota-se que a armadura necessária para resistir à coluna de 5m de altura (2,30cm²/m) já é ligeiramente superior à armadura existente (2,07cm²/m), levando a crer que o mecanismo de ruptura da estrutura provavelmente se iniciou quando o nível da água estava próximo a essa elevação.

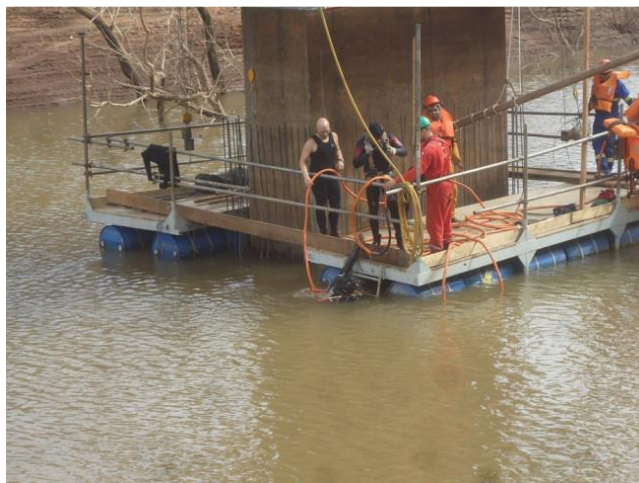
Figura 12 – Posicionamento das fôrmas por mergulhadores

Durante as atividades de montagem de armaduras e posicionamento das formas abaixo do NA, que precediam a concretagem submersa, a participação de mergulhadores treinados foi imprescindível. Para tal, a Retech convocou a Hydrotech que, novamente compôs a equipe deste projeto. Observou-se que a sintonia e comprometimento das equipes contribuiu significativamente para o sucesso do projeto nos quesitos Cronograma e Controle de Qualidade.

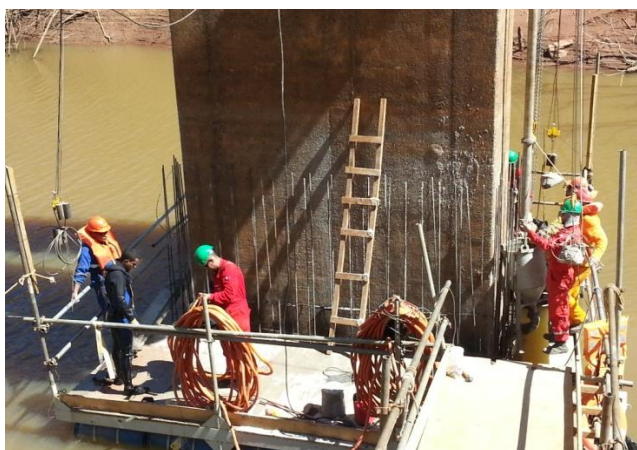
Figura 13 - Concretagem submersa auxiliada por plataforma *Quick Deck*

Por tratar-se de uma obra relativamente de pequeno porte, mas de grande complexidade, foram mobilizados diversos recursos para alcance dos objetivos. Dentre eles, a utilização de plataforma *Quick Deck* para otimizar os deslocamentos verticais e mergulhadores para os serviços de preparo de superfícies, posicionamento de formas e concretagens submersas (ver Figura 12 e Figura 13).

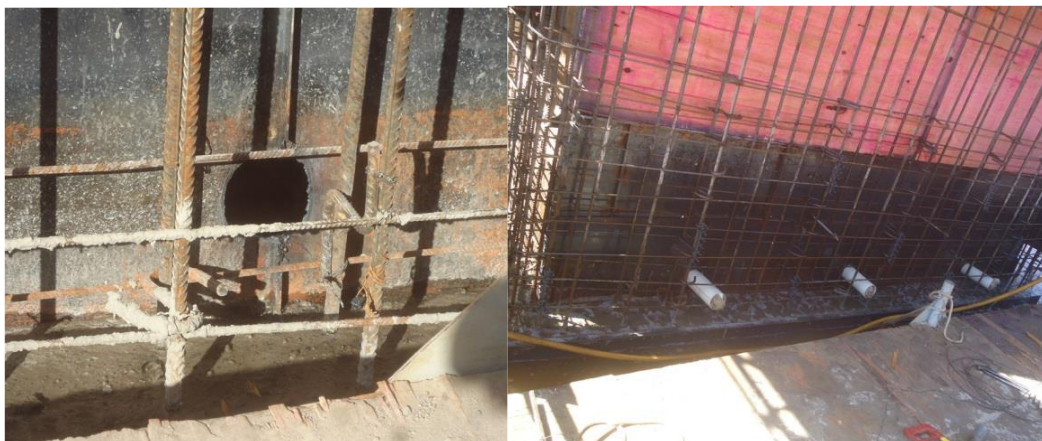
Figuras 14 e 15 - Perfuração para colocação dos drenos e tubos posicionados nas fôrmas na cota 3,40m

Um dos pontos que requereu maior atenção de todos foi a recomposição da linha de drenos inferiores propostos pelo projeto executivo. A linha de drenos foi posicionada na cota relativa de 3,40m a partir do topo do bloco de coroamento das fundações. Os trabalhos consistiram na perfuração da parede em concreto armado existente e também das chapas metálicas utilizadas como formas perdidas,

garantindo a correta acomodação dos tubos drenos para a continuidade das concretagens (ver Figura 14 e 15).
