## **Análise Estrutural do Viaduto do 4º Centenário de Natal/RN**

A análise estrutural caracterizou-se pela vistoria “*in loco*”, com o objetivo de verificar a situação física atual dos sistemas construtivos e estruturais do Viaduto do Quarto Centenário de Natal/RN, identificando as não conformidades da sua execução (falta de acessibilidade; falta de junta dilatação; falta de pingadeiras; falta de sinalização), em relação às normas pertinentes atuais, identificando as patologias (trincas transversais e isoladas FC-1; afundamento de consolidação da trilha de rodas; placas; desgaste acentuado do pavimento; corrosão instalada pilares com perda de seção da ferragem, lixiviação do concreto; carbonatação; presença de vegetação na terra armada; bueiros obstruídos), propondo terapias e atividades de manutenção. O sistema construtivo do Viaduto do Quarto Centenário de Natal/RN foi o misto formado com elementos de concreto armado pré-moldados protendidos e concreto armado concretados “*in loco*”. A metodologia foi pautada na Norma do DNIT 122:2009, na Norma da ABNT NBR 6118:2014 e da ABNT NBR 9452:2019, considerando as diretrizes da ABNT NBR 13752:1996. No entanto, foi adotada, para critéri

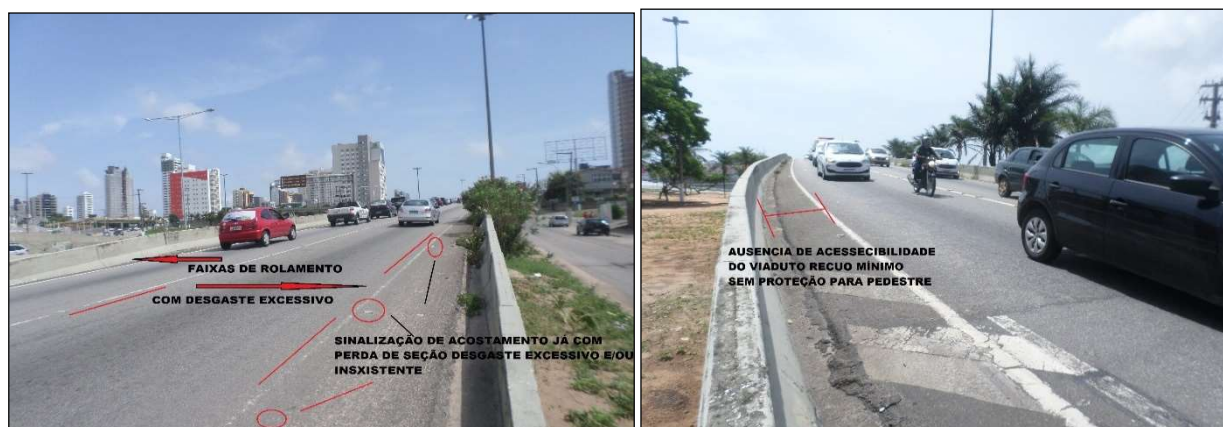
Figura 2 – Vias de Rolamento manifestações patológicas (Acervo dos autores (2020)).

Trincas transversais nos encontros entre o tabuleiro e a laje de aproximação; Trincas isoladas FC-1; Afundamento de Consolidação da Trilha de rodas; Painelas; Desgaste acentuado na superfície do pavimento; e Ondulações.

- As trincas transversais devem ser investigadas, para saber se estas chegaram a superfície da laje do tabuleiro, devendo-se retirar toda a camada asfáltica na extensão transversal das trincas até a laje desta, após retirar o asfalto observar se é a trinca chegou a laje, observando se foi no encontro com a laje de aproximação por falta de tratamento da junta de dilatação. Devendo-se em ambos os casos consultar o calculista para melhor solução;

- Para as demais manifestações, após resolvido às fissuras transversais no encontro, junto a laje de aproximação, popõe-se fazer uma frenagem da camada do pavimento em 3,00 cm, em seguida fazer um novo capeamento com mesma profundidade, obedecendo a um controle rigoroso na confecção e aplicação do concreto asfalto;

- Executar as juntas de dilatação e trocar os aparelhos de apoio, sem manutenção e/ou vida útil atingida, os aparelhos de apoio perderam as características, transmitindo a vibração ao pavimento ocasionando as fissuras, conforme pode ser visto no detalhe retirado do projeto não foi indicado junta.

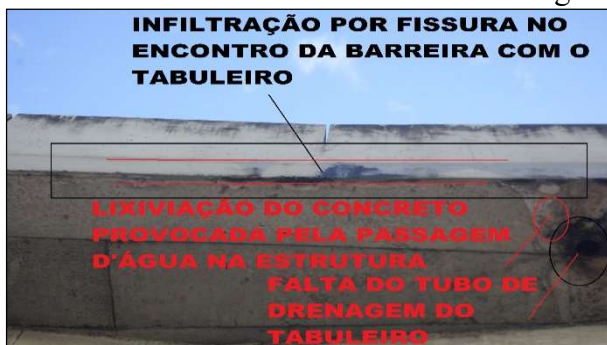
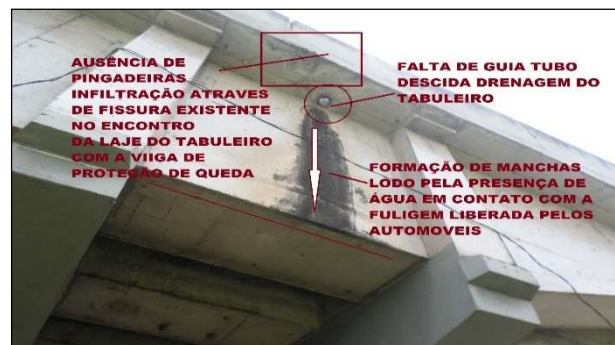
Figura 4 – Drenagem manifestações patológicas (Acervo dos autores (2020)).

- Comprimento deficiente, falta do tubo de queda da drenagem, não passando da estrutura, ficando rente a laje, ocasiona espalhamento d'água na superfície desta, deixando-a suscetível a penetração d'água, que na presença dos gases liberados pelos automóveis acelera o processo de corrosão localizada;
- Ausência de pingadeiras erro de execução conforme projeto não foi executado, levando às águas pluviais a estrutura;
- Infiltração das águas pluviais por fissuras no encontro da barreira anti queda com o tabuleiro em toda extensão deste em ambos os lados da estrutura, lateral esquerda e direita;
- Presença de lixiviação visível pela passagem d'água na estrutura;
- Carbonatação visível em toda extensão na barreira anti queda, nas duas laterais;
- Deficiência no escoamento das águas pluviais na faixa de rolamento e vias de acesso ao viaduto.

- Revisão em todo sistema de drenagem do viaduto com limpeza das linhas d'água retirando a vegetação e terra acumulada, prolongar os tubos de queda das águas pluviais além da estrutura, se necessário desviar a descida evitando obstrução das vias;

- Executar pingadeiras, conforme projeto, de forma que interrompa o fluxo das águas pluviais nas estruturas;
- Executar a limpeza com hidrojateamento da estrutura que compõe a barreiras anti queda;

- Verificar a presença de carbonatação nas peças evidenciadas por meios de ensaios não destrutivos, investigando o pH do concreto com uso do lapis, ou aplicando fenoftaleína nas fissuras existentes, caso o concreto não reaja na cor rosa na região aplicada, significa carbonatação instalada, pH do concreto inferior a 9 na regua de identificação de cores, portanto o concreto já perdeu a capacidade de proteção desejada, devendo se fazer uma extração amostral, e medir a profundidade alcançada pela carbonatação, em seguida retirar o concreto atingido até a profundidade de cor rosa, se a área carbonatada chegou na ferragem, verificar se houve perda de seção (10%), se houve perda igual ou acima disto fazer a reposição, caso contrário fazer hidrojateamento com areia, em seguida aplicar uma proteção catódica a base de zinco ou alumínio, posterior de acordo com a profundidade atingida, recuperar o concreto com uso de grout tixotrópico pequenas áreas ou concreto jateado para grandes áreas;

- Tratar as fissuras existentes evidenciadas nas laterais do viaduto, no encontro da laje do tabuleiro com a estrutura de barreira anti queda, com injeção de epóxi, em seguida, para proteger a estrutura e garantir maior vida útil, aplicar um hidrofugante impermeabilizante, tipo argamassa polimerica em duas demãos cruzadas, observando intervalo de cura de pelo menos 2 horas;

- Recuperar o sistema de drenagem das vias de acesso com desobstrução das galerias, tubulação drenagem das águas pluviais, recuperando fisicamente os bueiros, calhas e pontos de visitas que estejam danificadas;

- Consultar a empresa de águas e esgoto (CAERN), para verificar a capacidade de vazão de projeto e destinação das águas drenadas, que se acumulam em períodos de fortes chuvas nas vias de acesso ao viaduto.

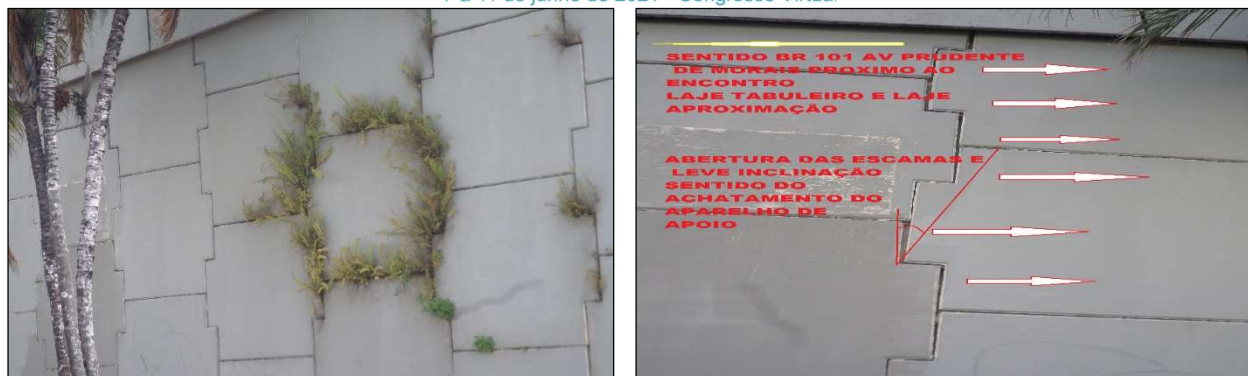
Figura 7 – Taludes/Terras Armada manifestações patológicas (Acervo dos autores (2020)).

- Vegetação presente nas paredes da terra armada nas laterais esquerda e direita do viaduto no sentido BR 101 Av. Prudente de morais, evidenciando presença d'água por infiltração ocorrida através de fissuras na pista de rolamento, que pela localização da vegetação se dá nas proximidades do encontro da pista do tabuleiro com a cortina de apoio e a laje de aproximação, sem junta de dilatação na pavimentação, fica esta suscetível às movimentações de carga, antes amortecidas pelos aparelhos de apoio, já desgastados com o uso de 20 anos;

- Lavagem geral de toda a barreira antiqueda e terra armada, com hidrojateamento, em seguida fazer ensaio não destrutivo com uso do lápis de cores (INSTA-CHECK SURFACE PH PENCIL) e identificar na régua a coloração, se der abaixo de 9, pH baixo, concreto suscetível a penetração da carbonatação, fazer o ensaio da fenolftaleína, observando as peças da barreira próxima as rampas de acesso do viaduto, com visível porosidade, exposição da ferragem, deslocamento do concreto, se ha profundidade da carbonatação, caso haja profundidade e sendo estas peças esbeltas, de pouco espessura , optar pela substituição, nas peças em que não apresentarem profundidade na carbonatação, recuperar o concreto com uso de grout tixotropico, após limpeza da ferragem com hidrojateamento de areia e proteção da ferragem com Armatec Zn;

- Nas barreiras antiqueda e nas escamas da terra armada após executadas as terapias sugeridas fazer uma proteção com hidrofugante com uso da argamassa polimérica aumentando a vida útil das peças;
- Na terra armada próxima ao aparelho de apoio, na peça que foi esmagada, fazer a substituição da seção com grout expansivo, utilizando-se de forma, em seguida fazer a substituição dos aparelhos de apoio visto a perda da vida útil (20 anos);
- Nas áreas de presença da vegetação, fazer injeção de nata de cimento para retirada da água acumulada e preenchimento dos vazios, em seguida reforçar a área ancorando uma tela soldada (Q 61-GERDAU), na estrutura existente, cobrindo toda a área atingida com jateamento de concreto espessura 3,00 cm.

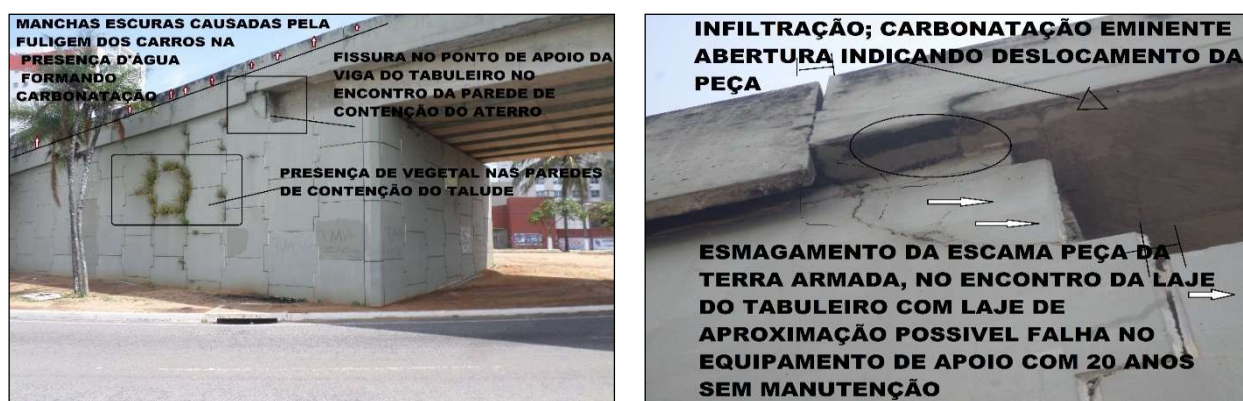
Figura 8 – Taludes/Terras Armada manifestações patológicas (Acervo dos autores (2020)).

- Sensível inclinação das escamas sentido do apoio, deslocamento e esmagamento da escama do canto superior imediatamente abaixo do aparelho de apoio, peça da terra armada, localizada na lateral esquerda sentido BR 101 Av. Prudente de Moraes, no encontro da laje do tabuleiro com o bloco de apoio das vigas principais e laje de aproximação, possivelmente causada pelas movimentações das cargas, que deveriam ser dissipadas pelos aparelhos de apoio, que sem revisão já passados 20 anos de uso perdeu suas características de absorção, por consequência da perda de elasticidade se recolheu, provocando desnível no apoio da viga, deslocando e esmagando a peça;

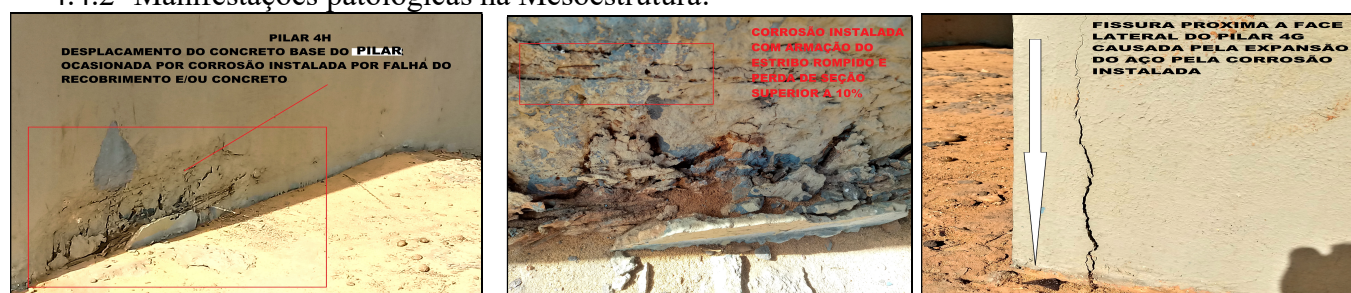
Figura 13 – Manifestações patológicas na mesoestrutura (Acervo dos autores (2020)).

- Dos oito pilares que compõem a Mesoestrutura do viaduto, 5 apresentam corrosão instalada, sendo 2 pilares: 4H e 3E com estribo rompido e/ou perda de seção > 10%, necessitando reforço com substituição, seguindo as seguintes etapas: 1º) Limpar superficialmente o concreto desagregado; 2º) Fazer aplicação da fenolftaleína para medir a profundidade do concreto atingido; 3º) Dependendo da profundidade atingida ver a necessidade de escoramento da estrutura, na situação vista a corrosão aparentemente é superficial; 4º) Garantido o escoramento caso necessário, retirar todo o concreto

atingido e limpeza da ferragem com hidrojateamento de areia, após limpeza, aplicar fenolftaleína verificando até o concreto ficar róseo; 5º) Na condição observado do recobrimento quase zero nos 2 pilares em questão e para garantir uma durabilidade maior, após retirado o concreto atingido pela corrosão escarificar o concreto em volta de todo o pilar a uma altura de segurança de sua base e garantir acima do terreno no mínimo 0,50 m, reforçando este com novos estribos com recobrimento estabelecido pela ABNT NBR 6118:2014 que é de 3 cm para áreas urbanas; 6º) Aplicar concreto projetado com resistência mínima de 30 MPa; 7º) Ao final, após cura do concreto aplicar uma pintura impermeabilizante tipo argamassa polimérica, 2 demãos cruzadas com tempo entre as camadas de no mínimo 2 horas; 8º) Após passar pelos procedimentos descritos nos itens 1; 2; 3 e 4, demais pilares 1AB; 2CD; 3F e 4G, executar o procedimento descrito no item 5; 9º) após executar todos os procedimentos de manutenção e recuperação estrutural (Superestrutura; Mesoestrutura) do viaduto do quarto centenário, recomenda-se uma lavagem geral com hidrojateamento seguido de uma pintura com argamassa polimérica;

- Fazer substituição da defesa do pilar 3E.
