Retroanálise, Inspeção e Recuperação de Pontes Rodoviárias: Estudo de Caso - Ponte Sobre o Rio das Pedras - Areia Branca/SE

Daniele Kautz Monteiro¹, Rodolfo Santos da Conceição²

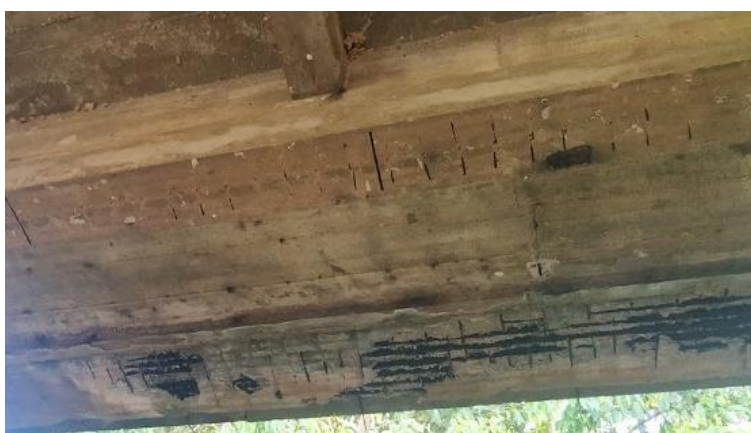
A fim de possibilitar a análise e identificação dos vícios construtivos e demais manifestações patológicas existentes na estrutura, a ponte foi vistoriada no dia 10 de dezembro de 2019. Como mostra a figura 4, foram verificadas várias regiões com armaduras expostas e com indícios de corrosão, principalmente na face inferior das lajes dos passeios, além de regiões com ausência de cobertura das armaduras transversais. Na face superior desses elementos foi observada a presença de rachaduras longitudinais, provavelmente causadas pelas tensões geradas no concreto devido a formação de produtos expansivos no processo de corrosão das armaduras de aço.

Figura 4 – Armaduras expostas e corroídas.

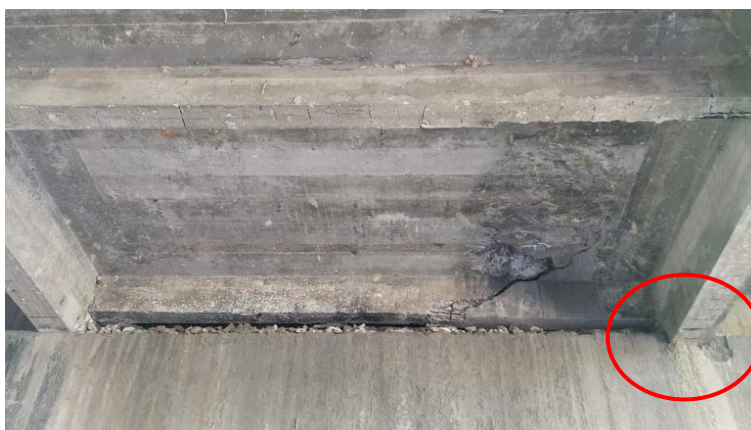
Um dos encontros apresenta uma zona significativa de desagregação. Nessa região foi possível identificar os constituintes do concreto, o qual possui como agregado graúdo o seixo rolado. Além disso, os agregados superficiais estavam praticamente soltos, sendo possível a retirada com muita facilidade, ou seja, nitidamente o elemento apresentava baixa resistência. Outro problema observado, e de maior destaque, foi uma rachadura do tabuleiro até a viga transversina na extremidade da ponte (figura 5). Próxima a essa manifestação patológica, foi observado um deslocamento vertical significativo da viga longarina (figura 5).

Figura 5 – Rachadura na laje e transversina e deslocamento vertical na longarina.

Para a transversina VT5, nota-se que as combinações normais de ações para a situação de projeto e situação atual tiveram variação na ordem de 20%, considerando o aumento da carga do veículo e as alterações de coeficientes de majoração. Porém, em relação a situação de projeto, a combinação última excepcional resultou em um aumento de tensão normal de 4.207,05%. Infere-se que a rachadura apresentada na figura 5 teve como causa principal o recalque da longarina.

Já na extremidade da laje L6, os M_{22} positivos calculados pela combinação excepcional tiveram um aumento em relação a combinação última normal para situação de projeto de 348,85%. Para os M_{22} negativos, o recalque causou um aumento em relação a situação de projeto de 211,97%. Esse aumento dos momentos fletores pode ter contribuído para ocorrência das rachaduras apresentadas na figura 5 na laje L6.

Ambas as extremidades das longarinas junto a transversina VT5, foram macaqueadas, sendo VL1 levantada 2 cm e VL2 em 12 cm. Essa diferença ocorreu a fim de corrigir o recalque presente na longarina VL2. Após o macaqueamento, a ponte foi temporariamente escorada por meio de perfis metálicos laminados W360x110 (figura 9). Ressalta-se que durante a realização do macaqueamento e escoramento houve a interdição total do tráfego.

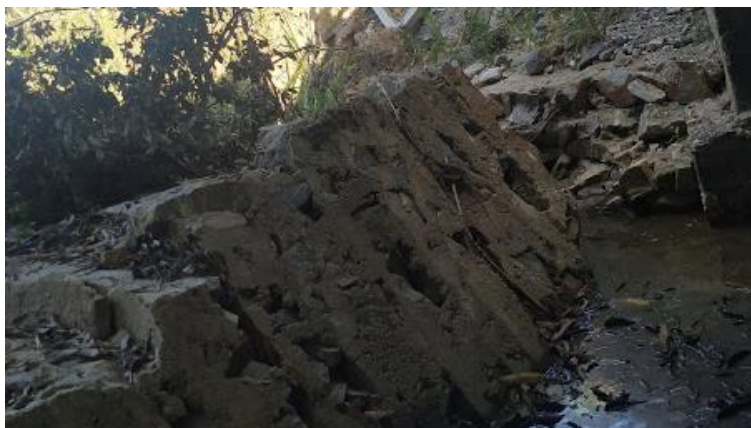
Também foi identificado que os encontros da ponte eram formados por três partes isoladas: um elemento principal, logo abaixo da viga transversina da extremidade, e dois elementos laterais. Ao longo do tempo, essa disposição culminou na ocorrência de deslocamentos das peças laterais. Tão grande a instabilidade desses elementos, com o passar do tempo, um deles caiu (figura 6).

Figura 6 – Contenção do encontro caída.

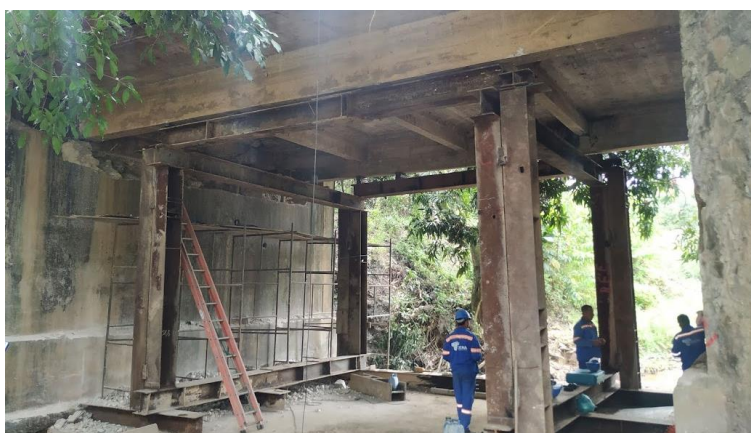
Figura 9 – Execução da obra de recuperação da ponte.

A recuperação da Ponte sobre o Rio das Pedras (figura 9) iniciou-se no mês de agosto de 2020. A primeira etapa da obra foi a canalização do rio e a criação de uma base para o escoramento. Esse piso foi composto por uma camada inferior de pedras argamassadas para regularização, e uma camada superior de concreto com f_{ck} de 20 MPa de 30 cm de espessura, permitindo a execução das demais etapas programadas. Em seguida, parte da camada superior do encontro abaixo da transversina VT5 foi removida para realização do reparo.

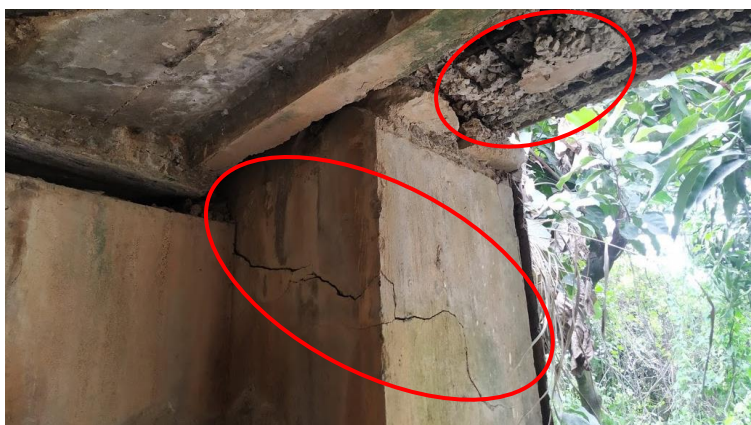
Durante a visita técnica de acompanhamento a obra, foi possível identificar novas patologias e a evolução de algumas já existentes, como uma longa rachadura em um dos encontros abaixo do passeio e segregação do concreto do passeio (figura 10).

Figura 10 – Rachadura no encontro da ponte.

Após a reconstrução da transversina VT5, a parte superior do encontro foi refeita e foram implementados aparelhos de apoio, antes inexistentes na estrutura. Nos pontos de corrosão, onde a armadura ainda possuía seção transversal considerável, ocorreu a limpeza e pintura de proteção das barras de aço. Já nos locais em que a armadura estava completamente corroída, houve a troca por novas barras de aço CA-50. O concreto utilizado na recuperação tinha f_{ck} de 30 MPa e foi projetado sobre a estrutura.
