## **Análise Patológica: um estudo de caso voltado à segurança do modal rodoviário nas Pontes Tortas e Pontilhão – MG.**

### **Resumo**

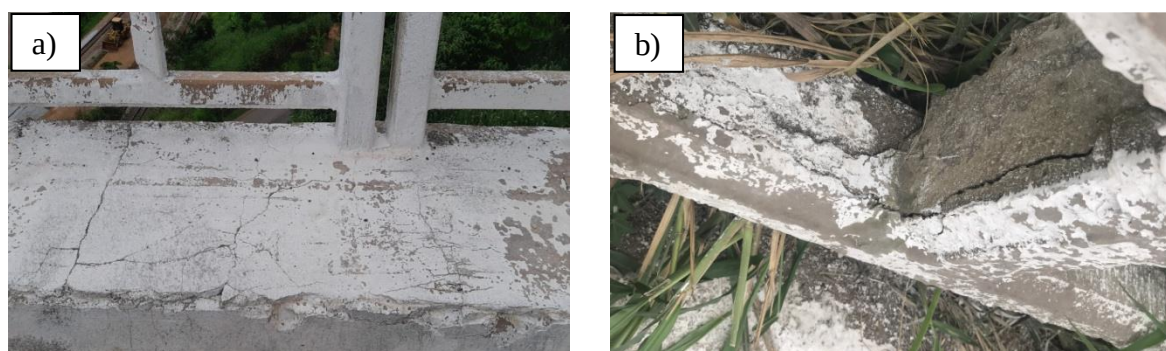
Em análise às características visuais da Ponte Torta foi identificado que a ocorrência de fluxo intenso de tráfego veicular sobre a superestrutura tem atuado na promoção de esforços demasiados em longo prazo, de forma que se observou a manifestação de fissuras cujas dimensões variam em sua extensão, apontando para a possibilidade do concreto que a compõe se encontrar em estado limite de serviço com perda de durabilidade pela força cortante, mas, sobretudo, pelo intemperismo - Classe de agressividade II - NBR 6118 (ABNT, 2014).

A Figura 1-a caracteriza a observação de fissuras nos elementos horizontais do guarda-corpo, sendo ainda possível evidenciar que na Figura 1-b o cobrimento de concreto tende a desprender à medida que acometido por tensões solicitantes, situação que porventura pode vir a promover a exposição de armaduras e resultar em degradação dos elementos pelo processo de carbonatação.

**Figura 1 – Manifestação de fissuras na Ponte Torta.**

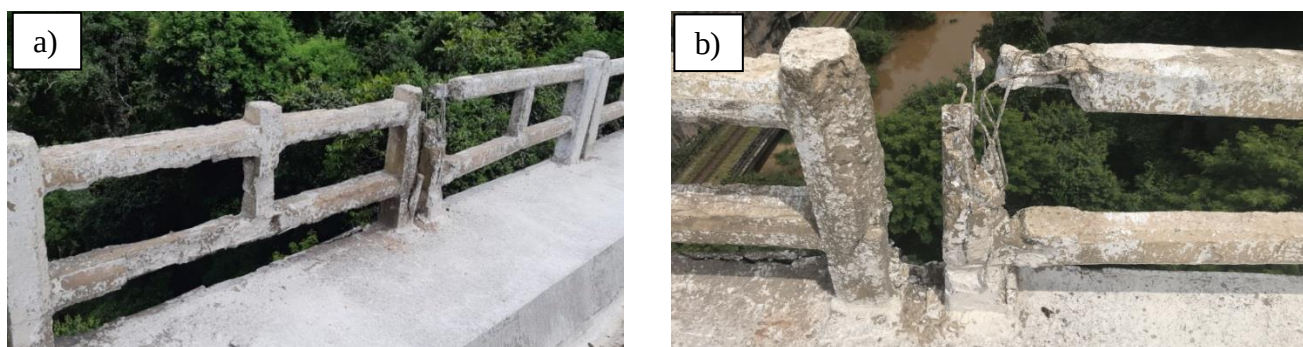
Destaca-se à Ponte Torta o surgimento de carbonatação nas estruturas em concreto, que pode estar relacionada a diversos fatores, dentre eles o desgaste da camada de cobrimento provocada por fissuração e intemperismo.

Na Figura 2 é apresentado como exemplo do processo de carbonatação os elementos de proteção lateral da Ponte Torta, onde pode-se perceber que o processo de carbonatação está tão avançado, onde juntamente com o mesmo aconteceu a oxidação da armadura da região carbonatada, com a expansão desta armadura e por consequência o destacamento do concreto de cobrimento desta armadura.

**Figura 2 – Elementos de proteção lateral da Ponte Torta acometidos pela ocorrência de carbonatação.**

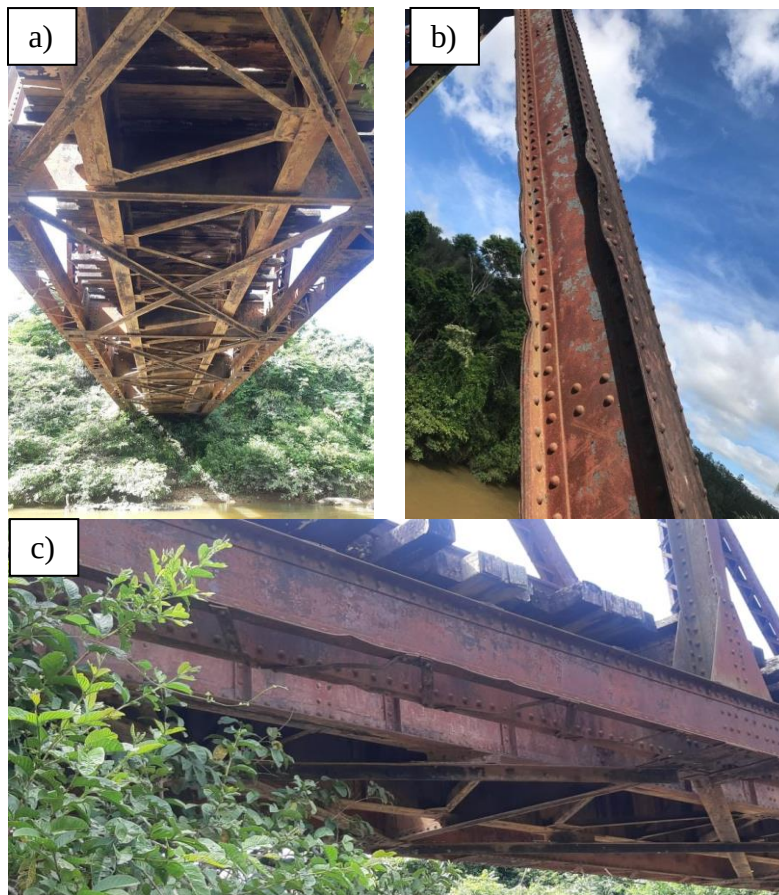
A deterioração de elementos metálicos estruturais do Pontilhão por oxidação está ligada, possivelmente, à exposição demasiada à umidade relativa do ambiente em que foi executada, imediatamente acima do Rio Santa Bárbara. Por meio de análises visuais não se faz possível identificar o mínimo indício de manutenções preventivas de revestimentos das superfícies dos elementos em aço, que se encontram oxidados, sendo em alguns pontos com grande nível de deterioração.

A Figura 3 aponta as condições do Pontilhão pela oxidação total dos elementos estruturais, reforçando a importância das ações de controle e prevenção de agravamento, de maneira que não resulte em corrosão dos compósitos metálicos.

Somado a isso, infere-se que a presença de matéria orgânica localizada em pontos específicos nos perfis (conforme mostrado na Figura 3) contribuiu significativamente para a intensificação da agressividade à corrosão, questão que poderia ser controlada caso houvesse recebido tratamentos de pinturas impermeabilizantes e anticorrosivas de forma periódica.

**Figura 3 – Manifestação de oxidação em elementos estruturais do Pontilhão.**

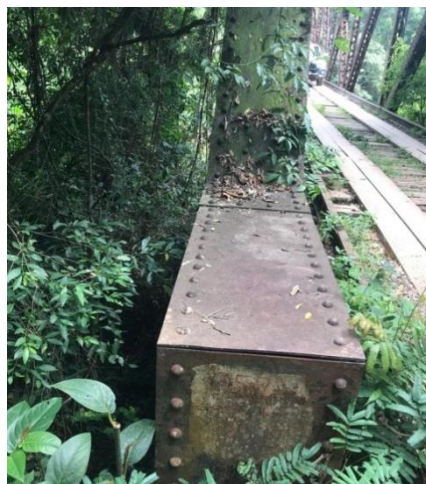
Exposta a situação de implantação do Pontilhão atrelado à vegetação ciliar nativa, o risco das interferências dos agentes biológicos foi assumido sem que houvesse uma preparação da estrutura para resistir à perda de durabilidade de forma prolongada ao longo dos anos seguintes. Acredita-se que após a desativação da linha férrea outrora instalada sobre a ponte, que a ação de agentes orgânicos nos interstícios de provocou aceleração de degradação da estrutura, observou-se também que em alguns pontos de encontros principalmente, mais próximos à vegetação manchas de coloração esverdeadas e preto-esverdeadas oriundas da presença de bolores e limos, fungos que se instalaram devido à umidade do ambiente.

Dessa forma, a Figura 4 aborda por meio de perspectivas frontal e lateral a manifestação pontual de agentes orgânicos nos elementos estruturais do Pontilhão, representados por densa vegetação nas bases de apoio.

**Figura 4 – Observância de matéria orgânica nos interstícios estruturais do Pontilhão.**

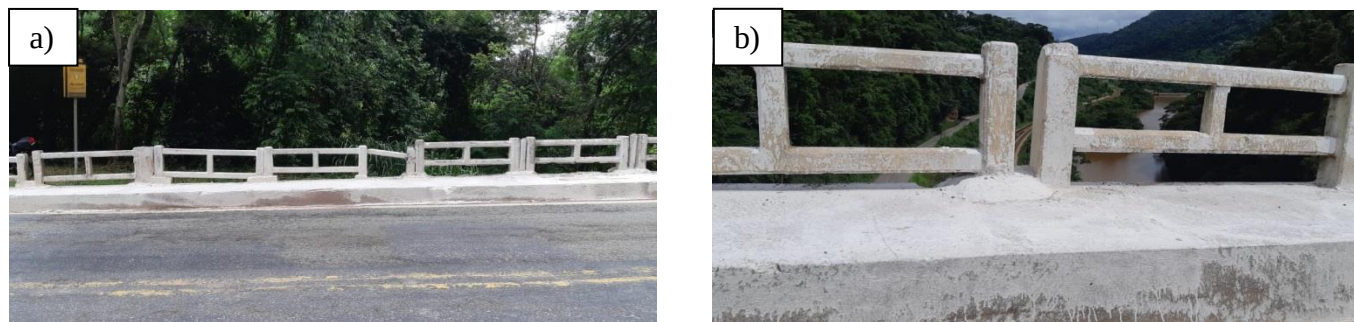
As anomalias mais evidenciadas na Ponte Torta, partindo-se das premissas de atendimento à segurança na utilização do estrado e elementos laterais de resistência a impactos, indicam que os serviços devem ser refeitos devido à discriminação de avarias que inviabilizam contemplar os objetivos dos qual foram projetados. A Ponte Torta apresenta fatores expressivos de degradação dos guarda-corpos laterais, conforme consulta em Norma 088 (DNIT, 2006), de tal maneira que é possível identificar visualmente a presença de umidade e rompimento de elementos em concreto armado, que já apresentam a exposição de armaduras. Em alguns trechos os guarda-corpos apresentam a perda de continuidade pela ausência de elementos de contenção resultantes da observância frequente de acidentes notificados, que por hora, não resistem a impactos provenientes de colisões. De acordo com informações fornecidas por moradores das comunidades locais, diante da falta de manutenções preventivas da ponte por iniciativa governamental, os mesmos atuam na construção de reparos e reposição dos elementos de guarda-corpos da ponte, ainda que não sejam predimensionadas. Assim, justifica-se a despadronização dos elementos de proteção em toda a extensão da ponte.

A representação da Figura 5 traz a visualização da ausência de padrão construtivo dos guarda-corpos da Ponte Torta. Durante as vistorias foi identificado que algumas das contenções executadas pelas comunidades ainda se encontravam enformadas, onde era possível identificar que o concreto empregado nesta manutenção paliativa agregava consistência demasiadamente fluida, o que se deixa inferir que os reparos não se configuram em condições de resistência a impactos.

**Figura 5 – Despadronização construtiva dos elementos de proteção lateral da Ponte Torta.**

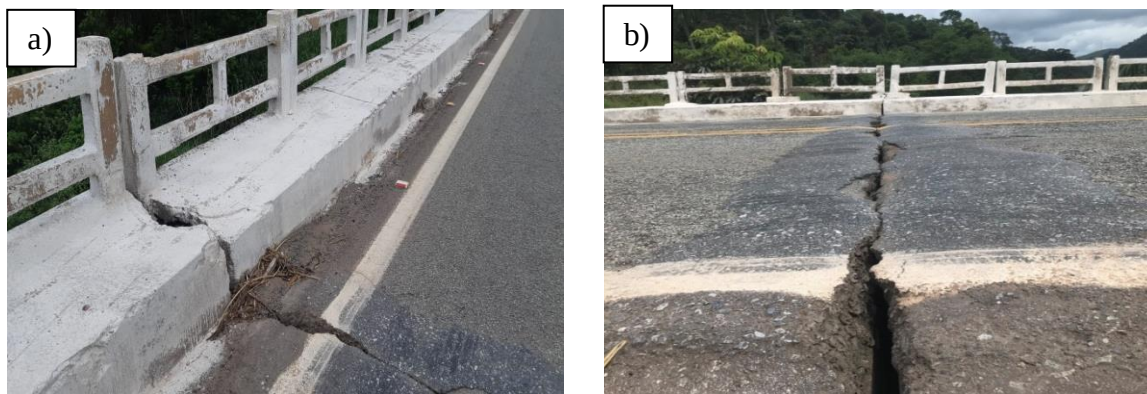
As avarias relacionadas à Ponte Torta no que se diz respeito às juntas de dilatação obtiveram significância considerável, dado a identificação de aberturas com magnitudes acerca de 10 cm. Assim, é previsto que o desgaste do dispositivo tende a se agravar de tal maneira a comprometer a estrutura no equilíbrio estático decorrente de movimentações diferenciais. No interior das fendas ainda foi possível encontrar objetos não pertencentes aos materiais e técnicas construtivas, o que pode em algum momento comprometer a dilatação do pavimento ou até mesmo induzir a degradação parcial da ponte. Em alguns trechos foi ainda identificado que o tabuleiro da pista de rolamento contempla somado às fissuras, a ocorrência de desprendimento das juntas de dilatação. Assim, o pavimento da ponte apresenta aberturas profundas e elevações pontuais que necessitam de reparos, como pode ser visto na Figura 6.

**Figura 6 – Comprometimento de juntas de dilatação do tabuleiro da Ponte Torta.**

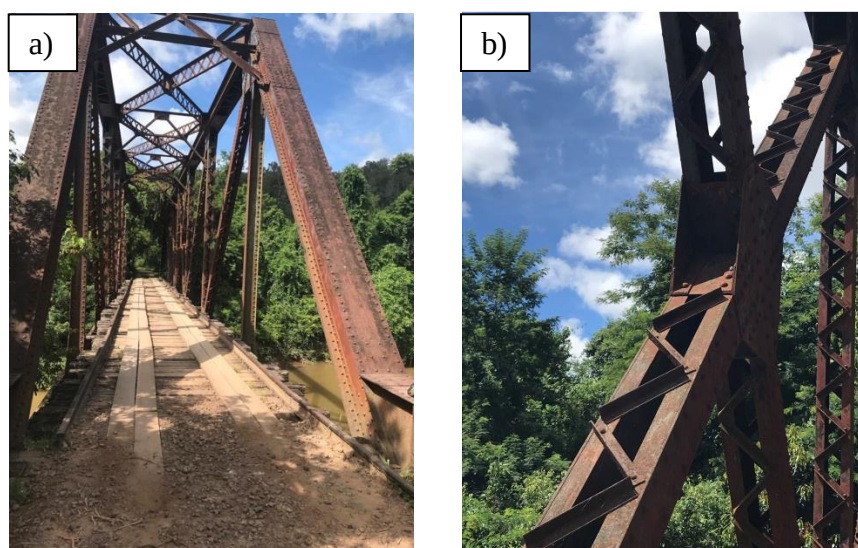
A Figura 7 representa as ligações estruturais dos elementos metálicos do Pontilhão, justapostas em travamentos treliçados em suas dimensões superficiais.

Pode-se dizer que, aparentemente, dentre os elementos constituintes de uma ponte, a superestrutura do Pontilhão é a mais comprometida pela perda de durabilidade em relação às condições para o qual foi projetada. Assim se procede pela observância do estado de desgaste de dormentes de madeira, já consumidos por insetos xilógrafos, conforme demonstrado na Figura 8. Nota-se que, durante a passagem de veículos sobre o estrado da ponte, é possível sentir o deslocamento das chapas de madeira, que não se encontram integralmente ligadas entre si, o que gera certa instabilidade no pavimento.

**Figura 7 – Vista panorâmica do Pontilhão, com enfoque aos elementos de ligações.**

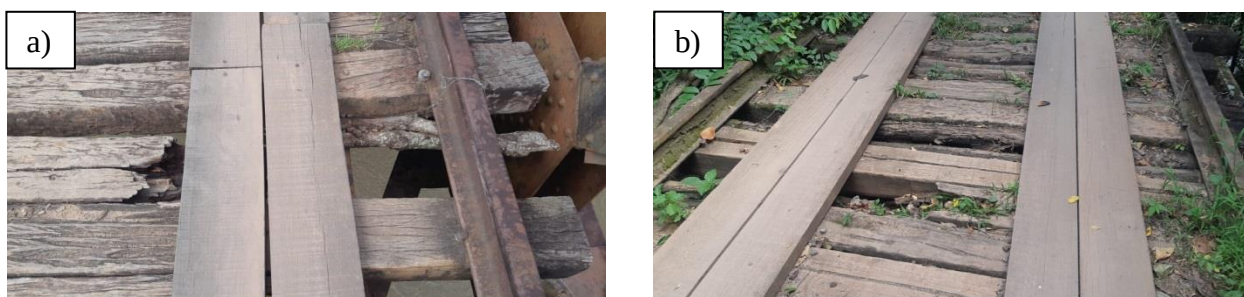
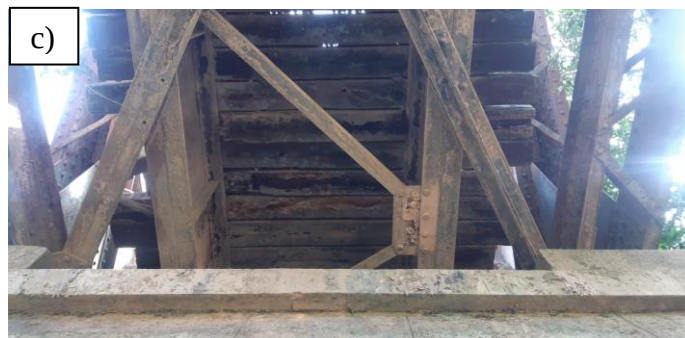
**Figura 8 – Degradações pontuais no dormente do Pontilhão em decorrência da presença de insetos xilógrafos.**

É válido ressaltar que os pontos mais críticos ponderados, no que diz respeito à Ponte Torta, são passíveis a correções imediatas em caráter de compatibilização das diretrizes normativas de segurança com o uso expresso do modal rodoviário por veículos. Assim, recomenda-se em primeira instância a atuação de reparos técnicos às juntas de dilatação e substituição de guarda-corpos por defensas como elementos de proteção laterais. Ao Pontilhão, por se tratar de uma construção expressivamente metálica com suporte de madeira e concreto armado de forma auxiliar, sugere-se a limpeza e retirada da camada superficial oxidada, aplicação de primer e pintura impermeável nas chapas de aço, além da substituição dos dormentes de madeira e instalação de gradis laterais para incrementar segurança aos transeuntes locais.
