XII CONGRESSO BRASILEIRO
de PONTES e ESTRUTURAS
7 a 11 de junho de 2021 - Congresso Virtual

Diretrizes para avaliação de danos ocasionados por fogo em Obras de Arte Especiais - Estudo de caso

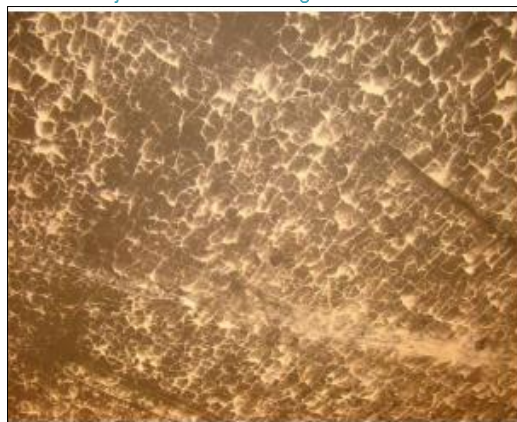
Figura 5 – Acúmulo de fuligem em área fissurada de estrutura incendiada (SOLLERO; SANTOS (2013)).

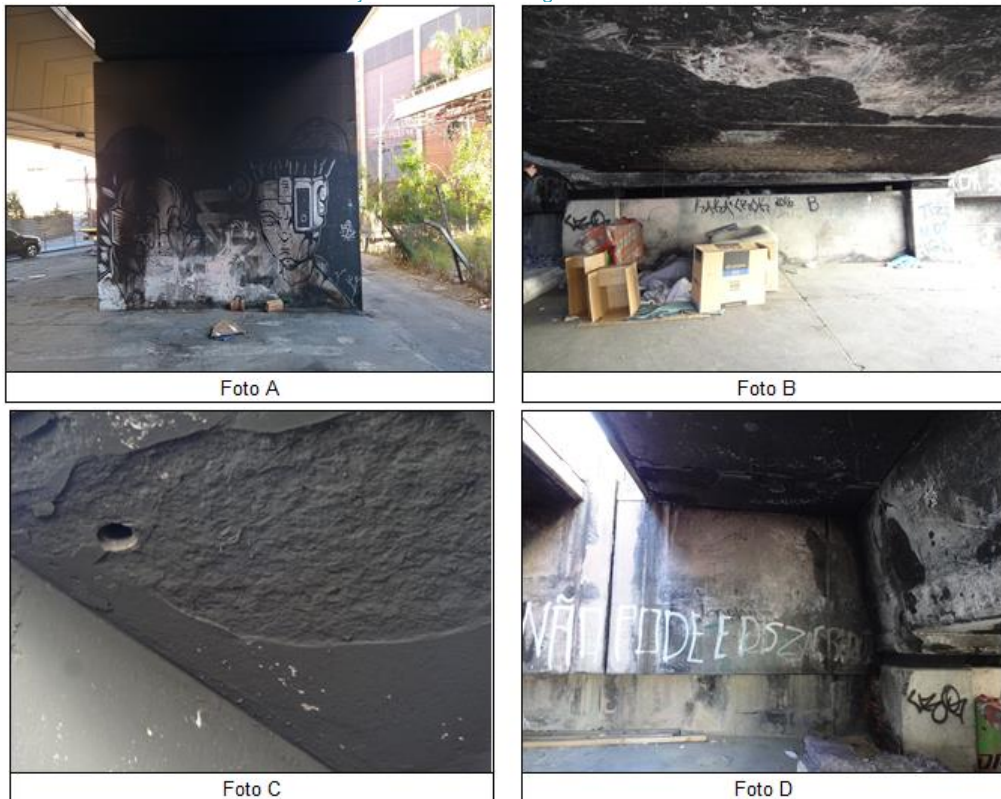
Os registros fotográficos dos viadutos (Figuras 6 e 7) apontam intenso acúmulo de fuligem, principalmente na parte inferior da estrutura. Em análise visual da colorimetria do concreto, percebe-se variações de cores cinza com tons esbranquiçados. De acordo com os estudos realizados, tal mudança de cor geralmente é associada ao fenômeno Spalling (lascamento, ou escamação, do cobrimento) e exposição da armadura de aço.

Desse modo, tomando como base a classificação de Malesev e Radonjanin (2017) para variações de lascamento ou escamação no concreto devido a incêndios, a análise das fotografias sugere o “Lascamento explosivo”.

De acordo com o Report ME 62 (2013, apud SOLLERO; SANTOS, 2013) e sua tabela que divide a evolução das manifestações patológicas em níveis de comprometimento da estrutura, já mencionada em tópicos anteriores, o acúmulo de fuligem (classe 1), deslocamento superficial (classe 2), concreto desagregado com armadura exposta e leve laminação (classe 3). A união de todas as manifestações patológicas apresentadas agrega a estrutura em questão a nota 3.

Figura 6 - Acúmulo de fuligem na parte inferior do viaduto (Autores)

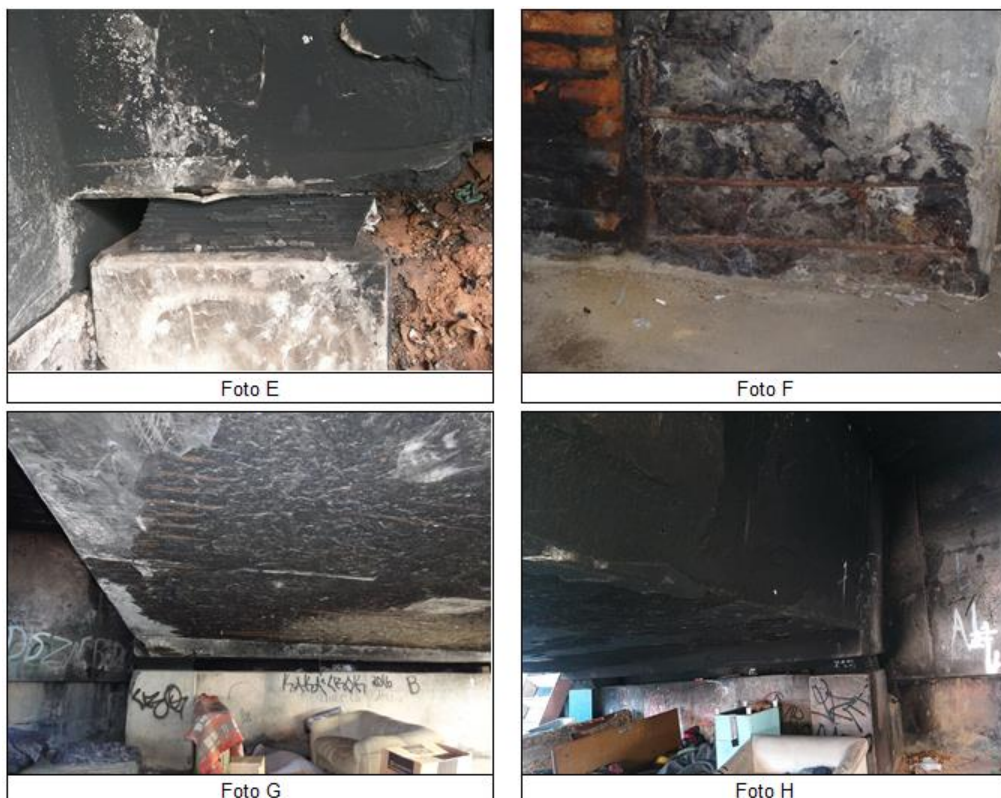
Figura 7 - Fenômeno Spalling e exposição da armadura de aço (Autores)

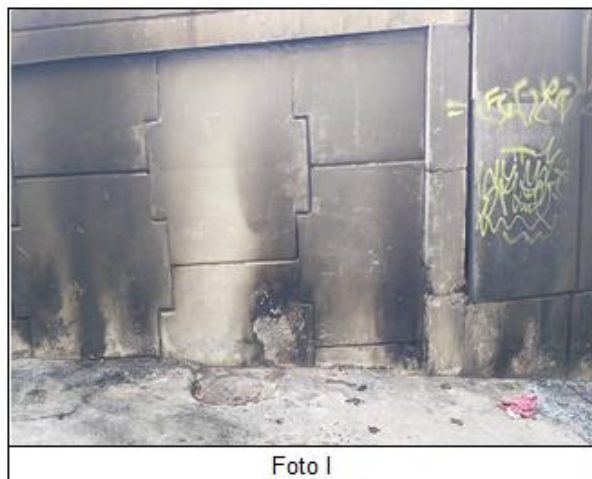
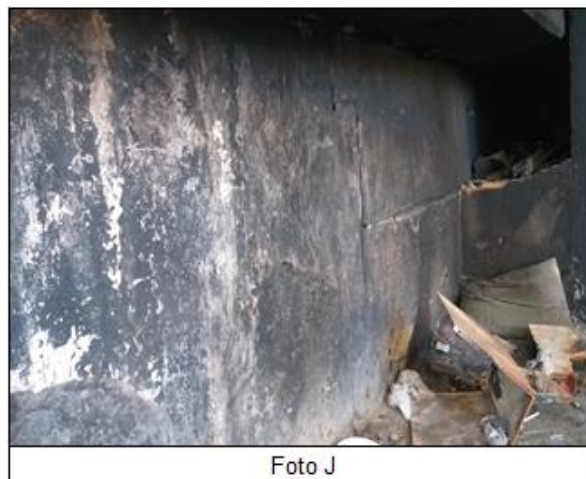
A contenção em terra armada é um tipo de aterro reforçado que se utiliza de técnicas que incorporam materiais com alta resistência à tração com o objetivo de impedir deformações no maciço provenientes das solicitações de trabalho (ABNT, 2016). No estudo de caso, o sistema foi executado com painéis pré-moldados em um sistema de paramento duplo com espessura de 8,0 cm. Pode-se observar pela Figura 8 que já há perda de seção das placas, contribuindo para deformação nas camadas inferiores do muro.

Figura 8 - Contenção em terra armada danificada (Autores).
