Análise Quantitativa do Grau De Deterioração do Viaduto da Rodovia AL - 220 do Município De Arapiraca-AL Utilizando a Metodologia GDE/Unb

Iana Maria Porfirio Rocha¹, Thamyrys Morgana Pontes De Almeida²

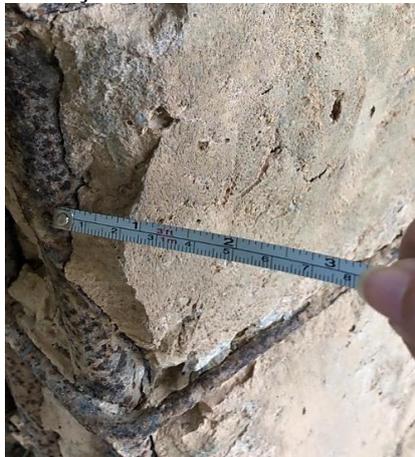
Considerando que o viaduto está localizado em uma região urbana com grande fluxo de veículos, sua CAA é II, considerada moderada e com baixo risco de deterioração da estrutura. Conforme a NBR 6118 (ABNT, 2014), o devido cobrimento nominal para esses elementos é de 30mm, contudo, nos pilares P1, P2 e P3, como mostra a Figura 2, foram constatados cobrimentos deficientes (Figura 2), os quais são equivalentes a 20mm para o P2 e P3 e 25mm para o P1. Já o elemento P4, apresenta cobrimento nominal conforme a norma (30mm), porém mesmo que em uma área inferior aos demais pilares, o mesmo ainda possui armaduras expostas, dessa forma, foi considerado F_i de grau 2, indicando a presença armadura expostas em pequenas dimensões. Também foi detectado nos pilares um processo avançado de fissuração e corrosão de armaduras, além de lascamentos acentuados (Figura 3).

Figura 2 – Identificação de cobrimentos deficientes em pilares.

Com relação à profundidade de carbonatação nestes elementos, após a aspersão da solução de fenolftaleína constatou-se que as áreas de todos os pilares permaneceram incolores, indicando que a frente de carbonatação atingiu a armadura.

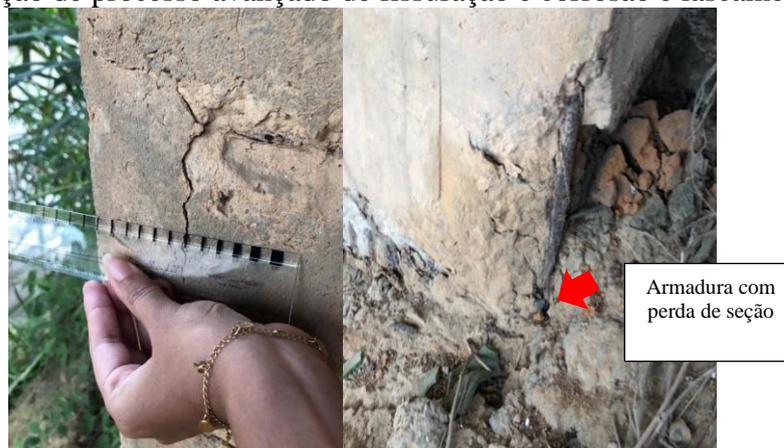
Figura 3 – Identificação de processo avançado de fissuração e corrosão e lascamentos acentuados.

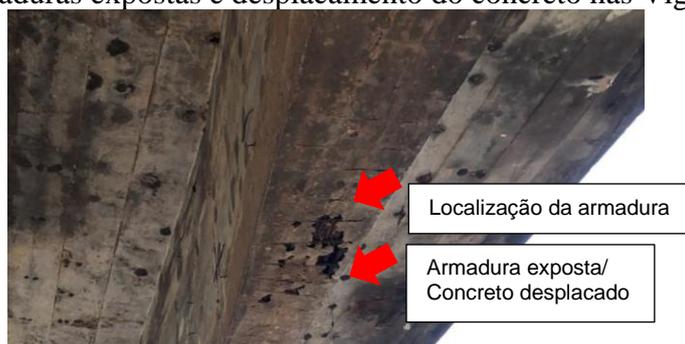
A partir de inspeção visual, as vigas principais apresentam cobertura deficiente, permitindo a visualização das armaduras, além de apresentarem áreas com o concreto deslocado. A separação física de fatias e placas de concreto dessas áreas pode ser explicado devido à ocorrência das forças de expansão dos produtos de corrosão presentes nas armaduras, sendo assim, é possível identificar o dano de corrosão (Figura 4).

Figura 4 – Armaduras expostas e deslocamento do concreto nas Vigas Principais.

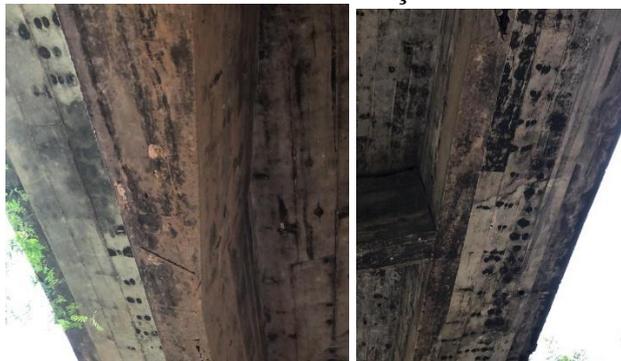
A Figura 5 mostra uma grande extensão das duas vigas principais possui manchas escuras, apontando indícios de retenção de umidade.

Figura 5 – Incidência de manchas de coloração escura nas Vigas Principais.

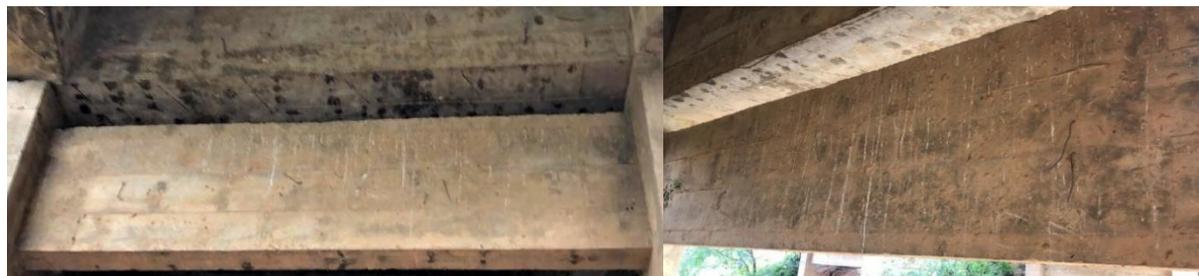
Nas vigas de contraventamento, foi identificado uma sutil incidência de manchas de coloração escura, representando uma possível retenção de umidade e manchas de eflorescência em pequenas dimensões (Figura 6).

Figura 6 - Incidência de manchas de coloração escura e manchas de eflorescência nas Vigas de Contraventamento.

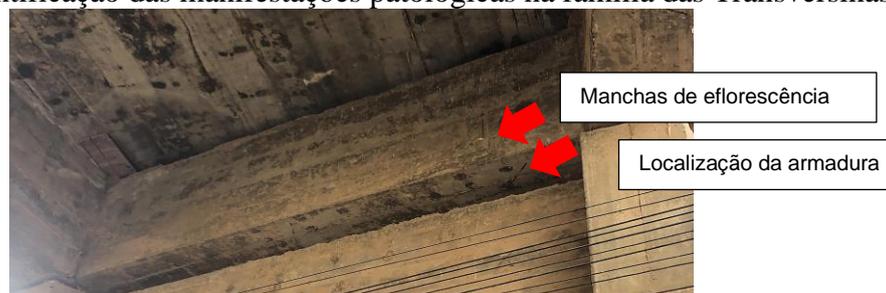
Nas transversinas T1, T2 e T3 foi identificado o dano de cobrimento deficiente, permitindo localização visual da armadura e início da manifestação da eflorescência. Tratando-se de manchas de coloração escura, os elementos T1 e T3 possuem manchas escuras de pouca extensão, abrangendo uma área menor que 50% do elemento estrutural (Figura 7). Já no elemento T2, foram identificadas manchas escuras mais extensas, ocupando mais que 50% do elemento estrutural

Figura 7 – Identificação das manifestações patológicas na família das Transversinas.

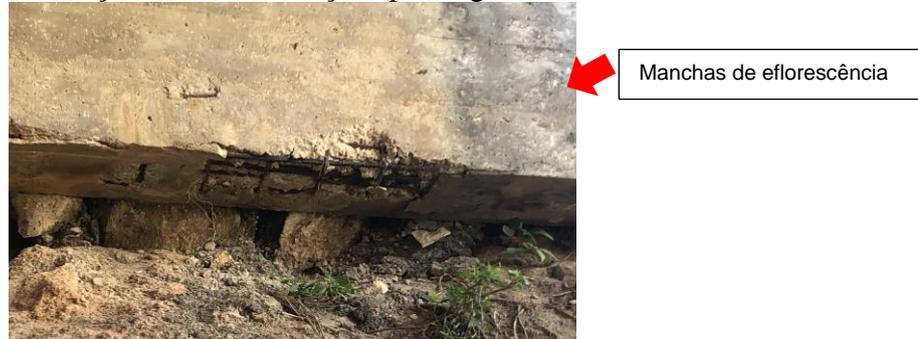
O elemento A1, conforme mostra a Figura 8, foi a ala considerada em situação mais crítica, sendo identificado cobrimento deficiente com armaduras expostas em extensões significativas, com o processo de corrosão em estado avançado, sendo possível notar pontos em que a armadura já apresenta perda de seção. No mesmo elemento percebe-se ainda lascamentos acentuados com perda de seção relevante do concreto), além de apresentar manchas escuras em mais que 50% da área do elemento e pequenas manchas de eflorescência.

Figura 8 - Identificação das manifestações patológicas no elemento A1.

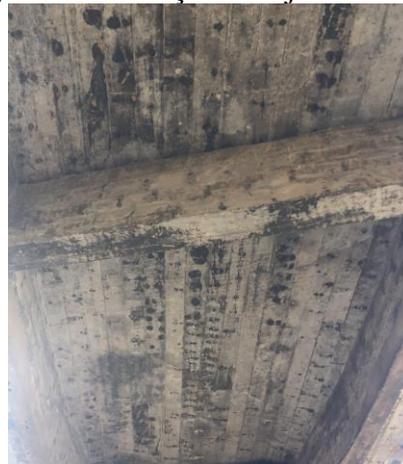
A laje do viaduto (Figura 9) apresenta manchas escuras em toda sua extensão e manchas indicando o início da eflorescência.

Figura 9 – Situação da laje do viaduto.
