XII CONGRESSO BRASILEIRO
de PONTES e ESTRUTURAS
7 a 11 de junho de 2021 - Congresso Virtual

PONTES E VIADUTOS NA CIDADE DE SÃO PAULO EM SITUAÇÃO EM SITUAÇÃO EXCEPCIONAL DE INCÊNDIO

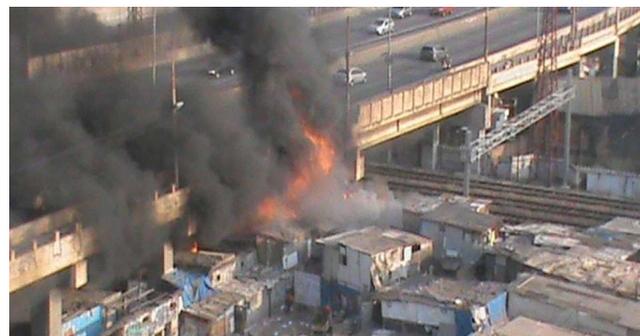
Em 23 de dezembro de 2011, um incêndio de grandes proporções destruiu quase a metade das construções da comunidade, propagando-se para o Ed. Moinho, de seis andares de área construída de 20.000 m². O edifício era antigo e abandonado, em estado precário de conservação, precisou ser implodido após o incêndio para impedir o colapso estrutural iminente. O incêndio consumiu 368 barracos, deixando 1500 desabrigados, uma vítima fatal e três feridos (FERRAZ, 2012; G1, 2015). A mesoestrutura abaixo do tabuleiro foram engolidos pelas chamas (**Figura 7**).

Figura 7: Incêndio na favela do Moinho, que atingiu o Viaduto Eng. Orlando Murgel, em 2012 (PAULA, 2012).

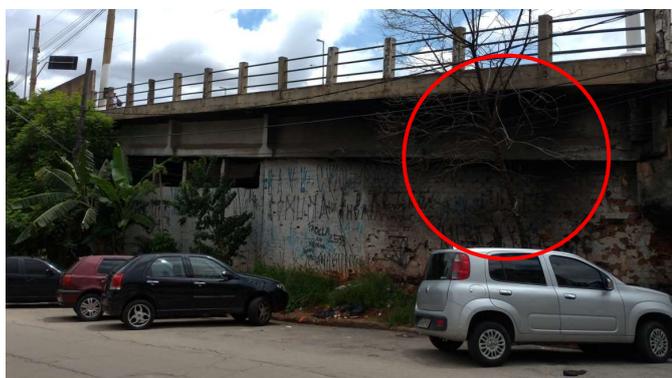
Em uma inspeção visual para o desenvolvimento desta pesquisa, foram observadas anomalias (**Figura 8**): manchas de fuligem na laje e em vigas longarinas, fissuras com eflorescência na laje, desagregação do concreto nas vigas transversinas com armadura exposta; sinais de infiltração de água em pilares e vigas transversinas e lascamento do concreto. No encontro do viaduto junto à Rua Cônego Vicente Miguel Marino é possível observar a existência de ocupações diversas sob o viaduto, tais como: depósito de materiais, estacionamento de veículos, ecoponto de reciclagem e oficina de escolas de samba (**Figura 9**). Não é de se surpreender com a facilidade de propagação de incêndio para os baixos deste viaduto e os riscos, tampouco com a repetição de sinistros. A Prefeitura (2019) publicou o edital de licitação para recuperação de OAE's, incluindo o Viaduto Eng. Orlando Murgel, cujo estado real de conservação será conhecido quando uma vistoria e inspeção profunda forem realizadas.

Figura 8: Vista lateral do encontro 01 do Viaduto Eng. Orlando Murgel, transpondo a Rua Dr. Elias Chaves (Comunidade da favela do moinho). **Fonte:** Autores.

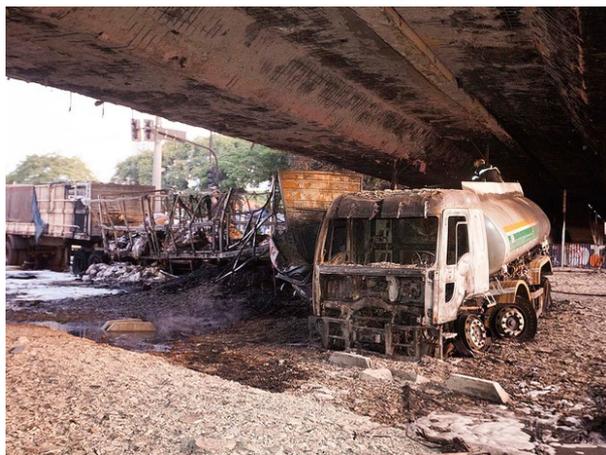
Em 13 de fevereiro de 2016 um incêndio de graves proporções atingiu o Viaduto Santo Amaro, após a colisão entre um caminhão-tanque transportando gasolina e outro caminhão transportando açúcar. O viaduto foi interditado pela Defesa Civil e, seis dias depois, liberado parcialmente para a circulação de ônibus e taxis, enquanto as obras de reabilitação estrutural eram executadas. Os danos à estrutura foram de grande extensão: desagregações do concreto por lascamento com exposição de armadura (**Figura 10**), danos ao sistema de protensão com exposição de bainhas e deterioração total do sistema de reforço com lâminas de fibra de carbono (**Figura 11**). Foi liberado para o tráfego normal seis meses depois, quando as obras de reabilitação estrutural foram concluídas em 06 de Setembro de 2016.

Figura 10: Danos no concreto na parte inferior da superestrutura do Viaduto Santo Amaro devido ao incêndio de 2016. **Fonte:** G1 (2016).

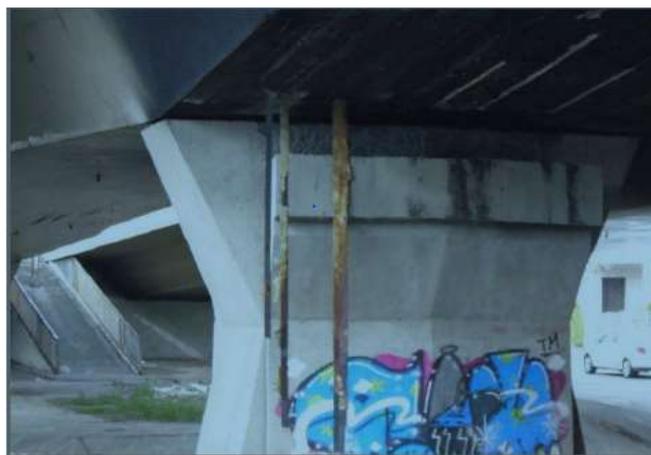
Em 2008, o viaduto sofreu um incêndio de proporção menor, com intervenção para recuperação estrutural com adição de armadura de reforço e laminados de PRFC (Polímeros Reforçados com Fibras de Carbono) colados com adesivo epóxi pela técnica EBR (*Externally Bonded Reinforcement*).

Figura 11: Reforço de PRFC do Viaduto Santo Amaro, deteriorado pelo calor do incêndio de 2016. **Fonte:** SOLLERO *et al.* (2016).

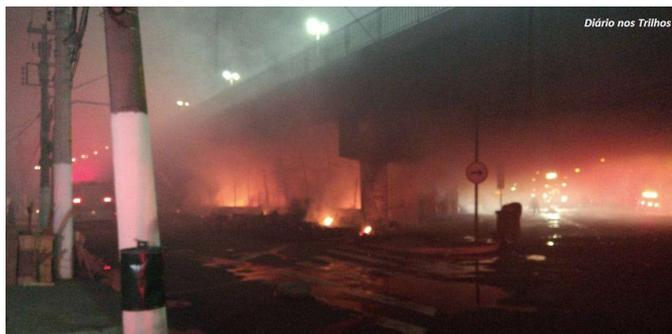
04, 05 e 06, sobre a Rua Piratininga (**Figura 12**). O incêndio destruiu as moradias irregulares embaixo do viaduto, deixando cerca de 130 famílias desabrigadas (O Estado de São Paulo, 2019). O viaduto sofreu uma interdição estrutural em caráter de emergência para inspeção e avaliação dos danos. O tráfego foi liberado parcialmente, apenas para veículos leves, enquanto as obras de reabilitação estrutural estão sendo feitas até a presente data.

Figura 12: Incêndio no Viaduto Alcântara Machado, em setembro de 2019 (BAZANI, 2019).

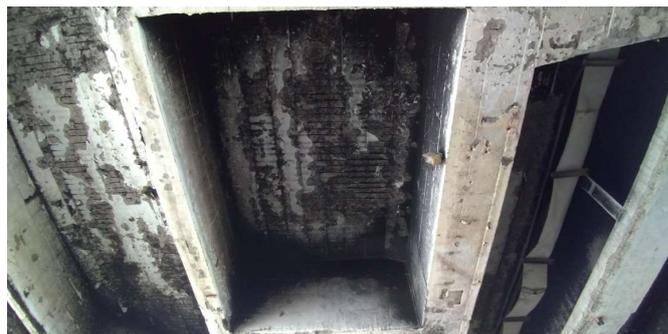
Dentre as diversas manifestações patológicas observadas, são visíveis (**Figura 13**): áreas de concreto desagregado, com armadura principal exposta; em alguns trechos, as barras de aço apresentam uma corrosão evolutiva com as seções transversais reduzidas pela oxidação. Não se pode afirmar se todas as patologias têm relação direta com o incêndio de 2019, devido às restrições³ de acesso ao local que impedem vistorias técnicas regulares. Há possibilidades de anomalias pré-existentes há anos, terem sido agravadas pela ação do fogo, comprometendo a integridade estrutural do viaduto.

Figura 13: Lascamentos do concreto e exposição da armadura da estrutura inferior do Viaduto Alcântara Machado após o incêndio, em setembro de 2019. **Fonte:** Autores.

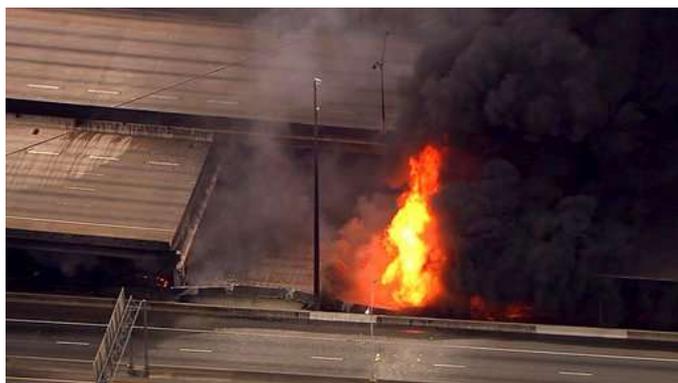
Figura 17: Colapso estrutural da estrutura de concreto armado viaduto/ponte da *Interstate 85*, em Atlanta, EUA, durante o incêndio em 2017. **Fonte:** AJC (2017).

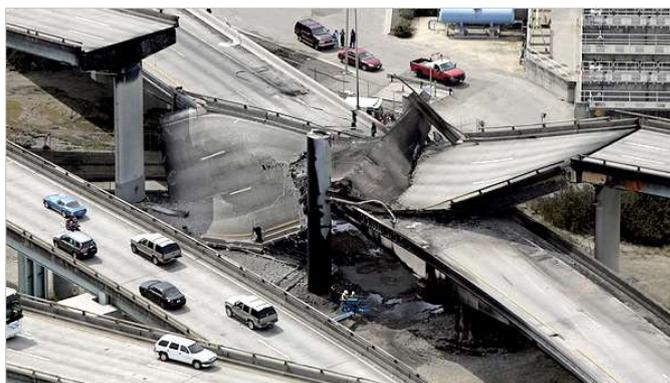
Figura 18: Colapso estrutural da estrutura mista de aço e concreto do viaduto/ponte *McArthur Maze*, em Oakland, EUA, durante o incêndio em 2007. **Fonte:** MCKINLEY & MARSHALL (2007).
