XII CONGRESSO BRASILEIRO  
de PONTES e ESTRUTURAS  
7 a 11 de junho de 2021 - Congresso Virtual

## **Patologias Comuns em Fundações: Estudo de Caso de uma Edificação Residencial Localizada em Petrópolis – RJ**

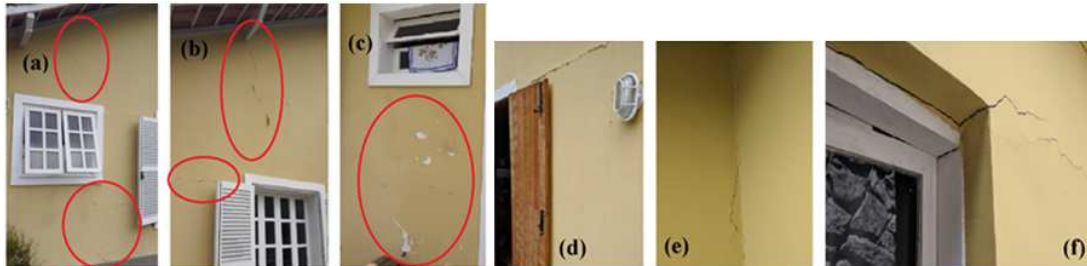
a evoluir e outras surgiam, como pode ser visto na Figura 3. As fissuras 3-a, 3-b e 3-c variam de cerca de 0.4 a 0.8mm (leves, de acordo com o Quadro 2) e as fissuras 3-d, 3-e e 3-f variam de 1 a 3mm (moderadas, de acordo com a Tabela 2). As localizações em planta baixa das fissuras contidas na Figura 3 podem ser vistas na Figura 6. Na Figura 7, são representadas as configurações das fissuras 3-a, 3-b, 3-c, 3-d e 3-e, que estão na fachada principal do imóvel. Para facilitar a compreensão cronológica, a sequência dos fatos narrados está resumida na linha do tempo da Figura 4.

**Figura 3 – Fissuras na fachada da edificação.** Fonte: Autoras (2020).

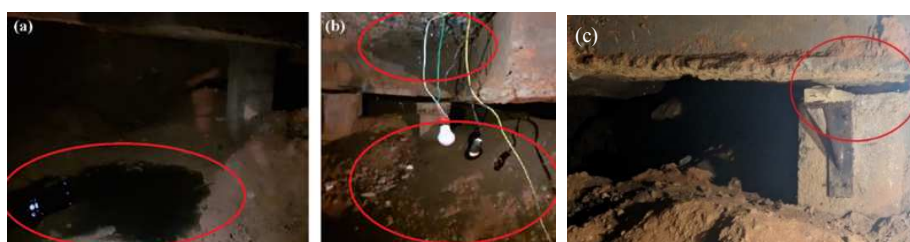
Dessa vez, os proprietários optaram pela contratação de profissionais especializados, uma empresa de engenharia civil, a ZSE Engenharia. Na vistoria técnica inicial, os engenheiros responsáveis pela obra de recuperação estrutural, entrando embaixo da laje inferior da casa, já que entre a superfície do terreno e a laje há uma distância de pouco menos de 1m, constataram que o “reforço” feito por aquele profissional (pedreiro) havia recalcado ainda mais que a laje da casa. Três pilares desconectaram-se totalmente da laje, deixando espaços livres de cerca de 5cm. Na Figura 5c, é possível notar que algumas fundações, que são do tipo direta, ficaram completamente soltas.

**Figura 5 – (a) e (b) Vazamentos encontrados próximos às fundações. (c) Detalhe de um dos pilares que se desconectaram da laje inferior da casa.** Fonte: Autoras (2020)

Na mesma ocasião, identificaram dois focos de vazamento, como pode ser visto na Figura 5 (5-a refere-se a um vazamento oriundo de tubulações de esgoto e 5-b exibe um vazamento, proveniente de água de banho do banheiro localizado logo acima). Na Figura 6, é possível ver os locais dos vazamentos na planta baixa. Após visita em campo, foi possível representar em planta a parte da estrutura de fundações que foi possível visualizar, conforme Figura 6, onde também pode-se identificar locais das fissuras principais da fachada e dos vazamentos de água e esgoto citados anteriormente. Já na Figura 7, estão representadas as configurações das principais fissuras, que estão localizadas na fachada principal do imóvel.

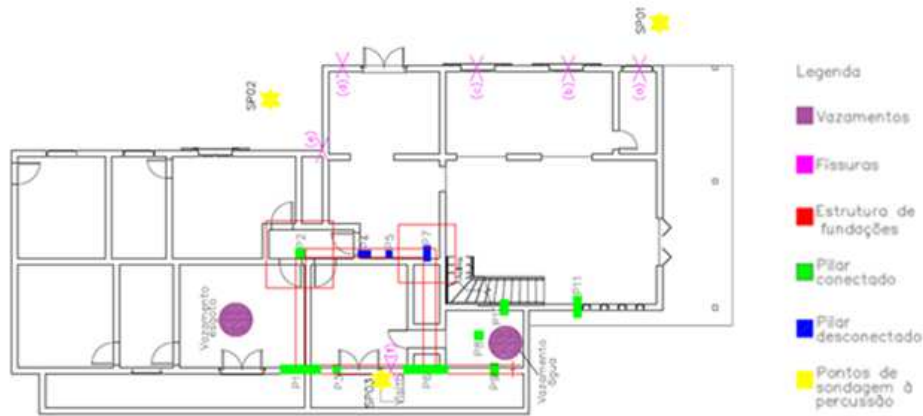
**Figura 6 – Parte visível da estrutura de fundações existente na edificação e indicação das posições das fissuras principais da fachada e vazamentos de água e esgoto.** Fonte: Adaptado de ZSE Engenharia (2020).

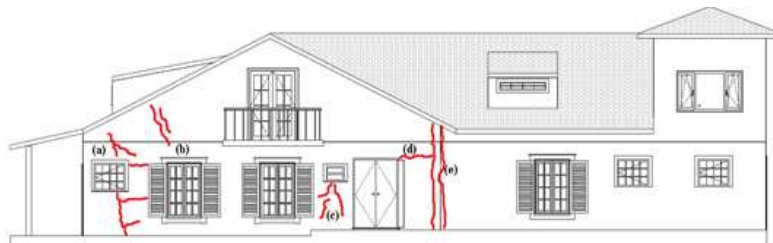
**Figura 7 – Fachada mais afetada pelas fissurações.** Fonte: Adaptado de ZSE Engenharia (2020)

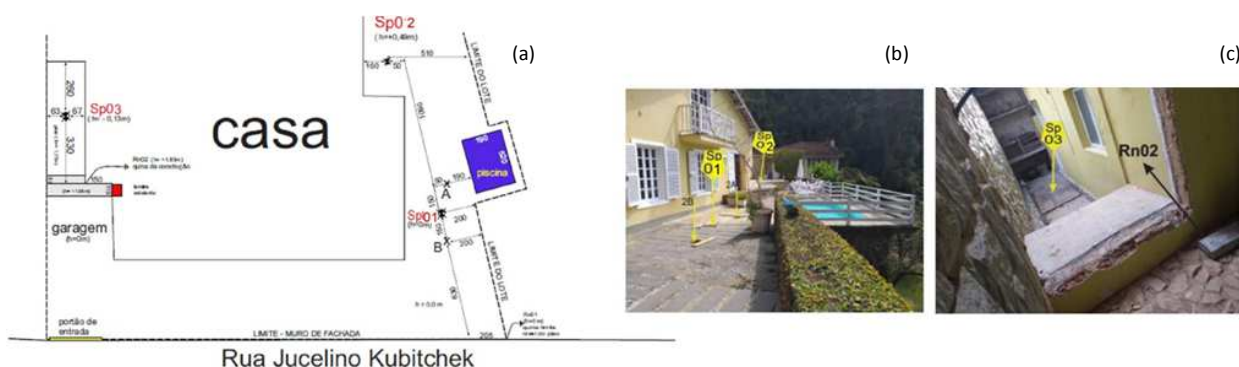
**Figura 8 – Planta de localização dos furos de sondagem à percussão.** Fonte: ZSE Engenharia (2020)

Então, como medida inicial dos trabalhos de recuperação da estrutura, em agosto de 2020, foi realizada uma sondagem de simples reconhecimento no subsolo. Foram feitos três furos principais e três furos confirmatórios de sondagem à percussão, num total de 12,60m. É possível ver o posicionamento dos furos na Figura 8. As sondagens à percussão tiveram diâmetro de 66,5mm e foram realizadas com circulação de água no interior do furo. Como medida de resistência à penetração, a cada 1m de profundidade, foi usado um amostrador padrão, do tipo Raymond-Terzaghi, com diâmetro externo de 50,8mm e diâmetro interno de 34,9mm, que foi cravado no solo por golpes de um martelo com 65kg, lançado de uma altura de 75cm. O número de golpes necessários para cravação dos 30cm finais, do amostrador em questão, forneceu a compacidade e/ou consistência do solo na área pesquisada, conforme NBR 6484 (2001). Esse método é chamado de SPT (Standard Penetration Test). Quando o índice de resistência é apresentado em fração, o numerador indica os golpes e o denominador, a profundidade, em centímetros. No relatório, são apresentados perfis individuais das sondagens, com cotas dos furos e das camadas atravessadas, e, em relação à referência de nível (RN) escolhida, o índice de resistência à penetração, em duas fases e a cada metro de profundidade, o nível d’água observado, a descrição do subsolo com identificação e classificação das amostras e de quaisquer obstáculos encontrados.
