Estudo de Caso: Reforço de Obra de Arte Especial com o Uso de Estaca Mega

Este trabalho é dedicado ao estudo de caso de uma Obra de Arte Especial, mais precisamente da ponte situada sobre o córrego Pilões, na BR-365, no estado de Minas Gerais, cuja vibração no modo vertical (da superestrutura em balanço) causou desconforto nos usuários e manifestações patológicas no acesso. Foram utilizadas fotografias registradas *in loco* na inspeção da ponte, bem como um estudo dos fatores que influenciaram o surgimento das manifestações patológicas encontradas e do método utilizado para o reforço.

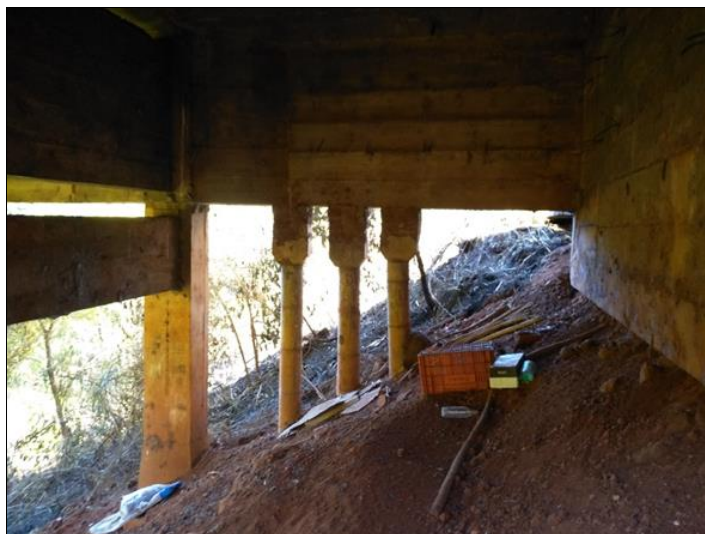
Figura 1 – Utilização de estacas Mega no balanço longitudinal da ponte.

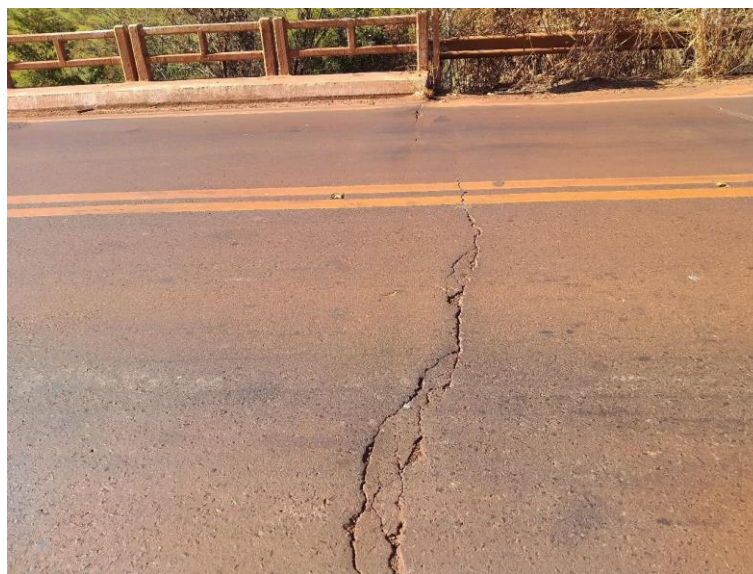
Figura 10 – Transição acesso-ponte.

Devido à ausência de laje de transição no encontro e as vibrações apresentadas no tabuleiro em balanço, associado à transmissão de carga da estrutura para o aterro de acesso, a inserção da estaca Mega permitiu amenizar os recalques na transição acesso-ponte. A Figura 10 a seguir é referente à transição acesso-ponte.

Conforme manifestação patológica apresentada na Figura 10 percebe-se que a OAE em questão não possuía laje de transição, o que justifica o abatimento do aterro, evidenciado pela fissura transversal no pavimento da ponte. Como medida corretiva, deve-se executar a laje de transição, com ao menos de 25 cm de espessura e comprimento não inferior a 4 m, conforme recomendação do Manual de Projeto de Obras-de-Arte do DNIT (BRASIL, 1996).

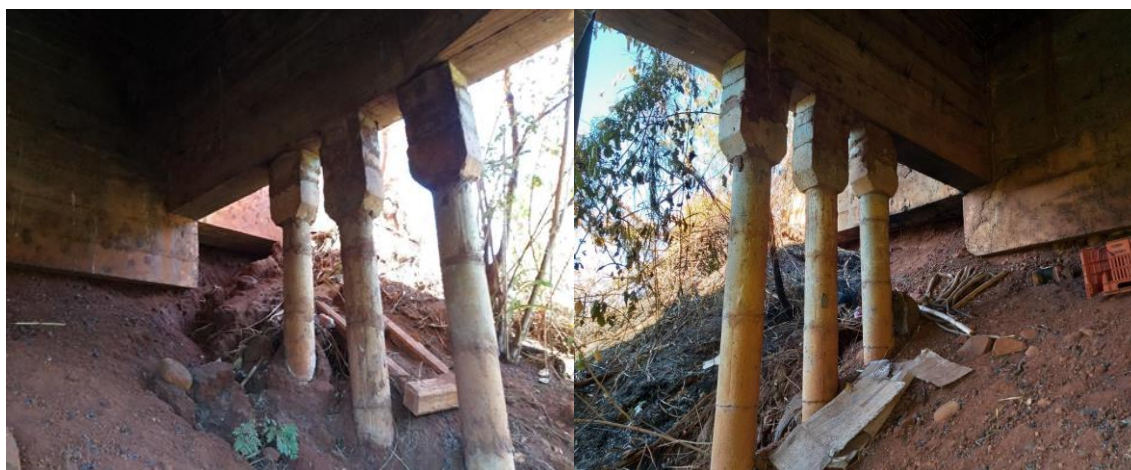
Figura 11 – Estacas Mega – Lado direito.

As Figuras 11 e 12 a seguir apresentam as estacas Mega instaladas na ponte, além de ser possível verificar o aterro de acesso. A cortina e a ala apresentam locais sem o contato com o solo, indicando uma erosão localizada ou fossa de erosão, e não há proteção adequada no talude de acesso. Como medidas preventivas, poderiam ter sido adotadas soluções como muro de gabião, enrocamento e rip-raps.

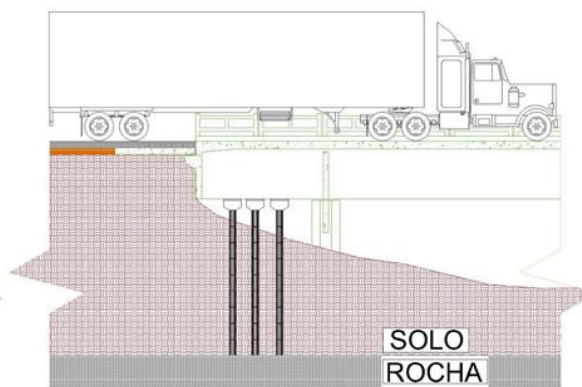
Figura 14 – Desenho esquemático da ponte após a execução de estacas Mega.

Conforme discutido por meio do estudo de caso, a utilização de estacas Mega foi bem sucedida. O aumento da rigidez da estrutura após a instalação das estacas tornou a movimentação da mesma imperceptível para os usuários. Além disso, a intervenção cessou com a deterioração do aterro. Por outro lado, não foi executada a laje de aproximação, o que não resolveu o problema do abatimento do acesso.
