Estudo de Caso de Obras de Arte Especiais da Rodovia Estadual AL-101 no Estado de Alagoas

XII CONGRESSO BRASILEIRO
de PONTES e ESTRUTURAS
7 a 11 de junho de 2021 - Congresso Virtual

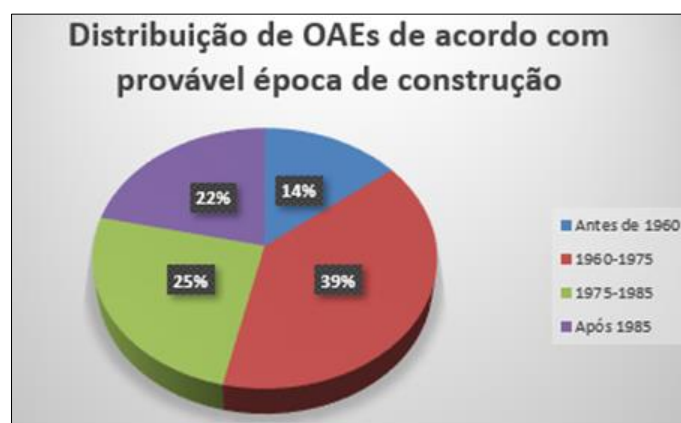
Figura 5 – Distribuição de OAEs de acordo com a provável época de construção.

A partir da análise do quantitativo da tabela 2, desenvolveu-se um gráfico agrupando as pontes de acordo com a sua época de construção, levando o Manual 709 e o exposto na Figura 3 como referência. Foi possível notar que apenas 22% das OAEs possuem características de obras construídas após 1985, período no qual as obras passaram a ser projetadas em correspondência com as normas vigentes. Dessa forma, é possível que os outros 78% de pontes não sejam dimensionadas para o trem tipo TB-45. O dimensionamento de obras para TB-24 ou TB-36 é considerado pelo DNIT como uma deficiência funcional, podendo essa deficiência contribuir com a origem e o desenvolvimento de manifestações patológicas nos elementos estruturais como vigas, pilares e aparelhos de apoio. O restante da distribuição pode ser verificado na figura 5 a seguir.

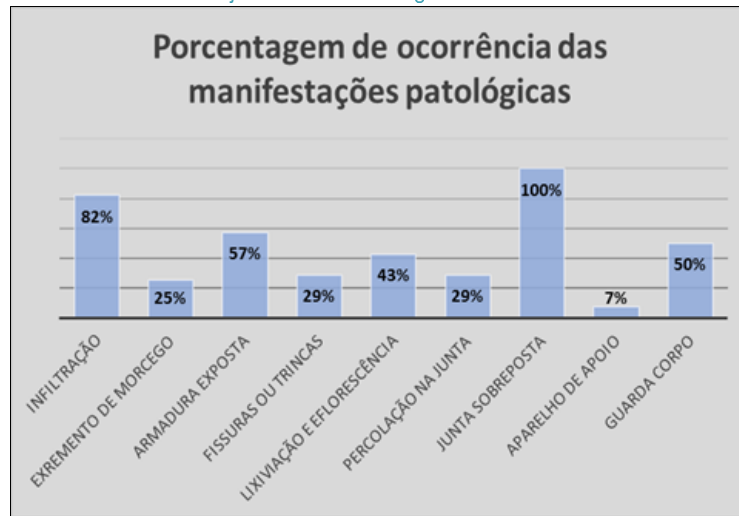
Figura 6 – Porcentagem de ocorrência das manifestações patológicas.

Em seguida, com o objetivo de descobrir a proporção da ocorrência desses danos nas OAEs, elaborou-se um gráfico a partir da Tabela 2, que pode ser visto na Figura 6. Analisando o gráfico, percebe-se que todas as obras inspecionadas apresentavam ao menos uma de suas juntas sobrepostas pelo pavimento. Isto indica falta de conhecimento técnico em relação à execução dos serviços. O recapeamento sobre as juntas de dilatação causa a fissuração do pavimento paralelamente à junta, devido à menor elasticidade do material e à restrição a liberdade de movimentos (FERREIRA, 2013).

Por outro lado, cerca de apenas um terço das obras demonstraram possuir juntas sem boas condições de estanqueidade. Ferreira (2013) explica que as juntas dificilmente garantem estanqueidade e, dessa forma, expõem os aparelhos de apoio e os elementos de concreto aos efeitos da percolação de fluídos. Ramos (2017) complementa, atribuindo a perda de impermeabilidade devido ao rompimento da fita de neoprene ou de outro dispositivo de vedação.

Em relação aos guarda corpos, 50% das OAEs apresentaram algum dano no elemento, de concreto armado ou metálico. Os danos encontrados compreendiam desde a desagregação do concreto até a destruição total ou parcial do elemento. Por outro lado, as obras que possuem barreiras New Jersey como dispositivo de segurança apresentou o elemento em boas condições.

Em relação aos elementos estruturais, chamou a atenção à ocorrência de infiltrações no concreto. Incríveis 82% das obras sofrem com infiltrações na laje, decorrentes da danificação dos drenos e da ineficiência ou inexistência das pingadeiras. Notou-se também a associação das infiltrações com a lixiviação do concreto e manchas de eflorescência ou carbonatação, presentes em quase metade das obras, além da percolação da água para outros elementos, como as vigas.

A menor ocorrência se refere aos danos nos aparelhos de apoio. Verificou-se a existência de problemas no elemento em apenas 7% das pontes. Por outro lado, na maior parte das obras analisadas não foi possível verificar a existência dos mesmos.

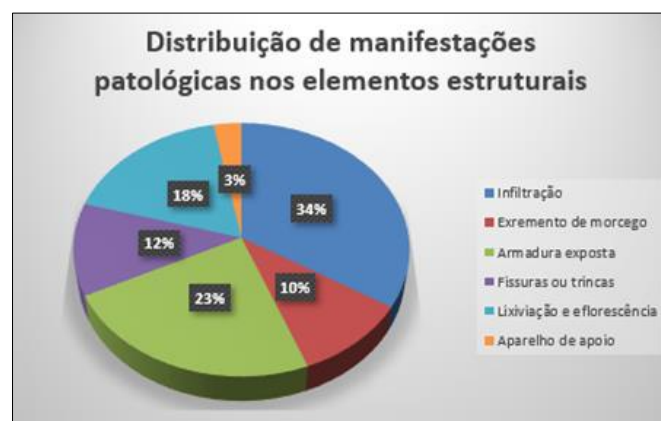
Figura 7 – Distribuição de manifestações patológicas nos elementos estruturais.

Analisando o gráfico, destaca-se que as infiltrações correspondem a um terço dos danos encontrados. Mais uma vez, a alta incidência se deve às más condições dos buzinotes e pingadeiras. Silva, Monteiro e Vitorio (2018) classificam que os drenos danificados ou inexistentes representam o problema mais comum entre as obras que por eles foram estudadas.

Ressalta-se ainda que a ocorrência de danos associados à desagregação do concreto ou à exposição e oxidação das armaduras é de pouco mais de 20%. Freitas (2017) aponta a perda de resistência mecânica, uma vez que ocorre a redução da seção das peças de concreto e das armaduras. Já Mazer (2008) associa a corrosão do aço à fissuração e à falta de cobrimento, seja ele por erros de execução e projeto ou devido à desagregação.
