Using peak-to-peak acceleration to define damages from reinforced concrete Brazilian bridges

Jorge Dalmas Braido¹, Zacarias Martin Chamberlain Pravia²

Abstract

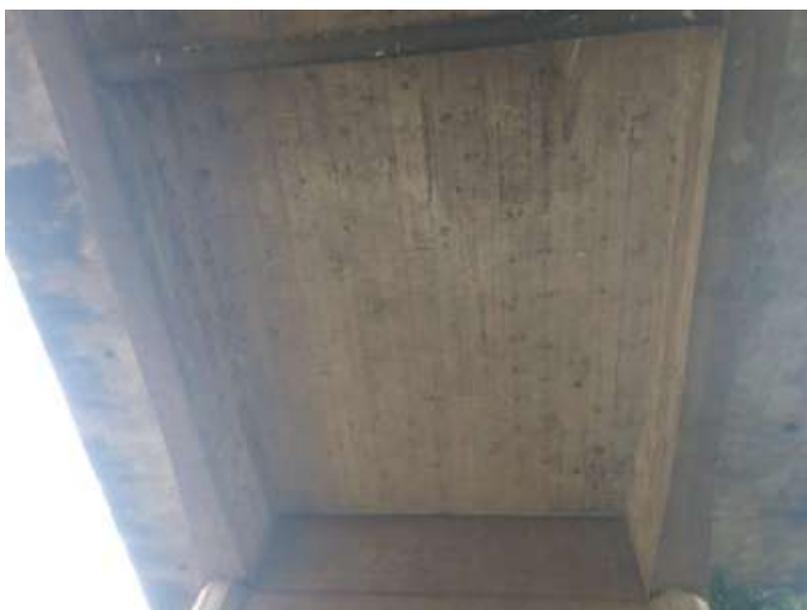
Figura 6 - Principal dano em V1

Os resultados obtidos para o viaduto V1 são apresentados na Tabela 1. É possível observar que a aceleração de pico-a-pico foi menor que 0,15g e representa uma condição saudável, com índice de dano DI negativo.

A inspeção visual aplicada ao viaduto V1 indicou uma nota igual a 5 para os parâmetros estrutural, funcional e de durabilidade. Foram encontradas manchas escuras devido à umidade nas extremidades laterais em balanço em todo o comprimento e manchas brancas que podem estar associadas ao início da eflorescência na mesma região.

A parte inferior do tabuleiro apresentava linhas brancas, que podem estar associadas à eflorescência, marcavam a superfície do concreto de forma bastante suave e se desenvolviam no sentido transversal, localizadas nas regiões próximas à metade do vão e em uma das extremidades longitudinais. A Figura 6 apresenta as linhas brancas que marcavam a parte inferior do tabuleiro e que podem estar associadas à eflorescência.

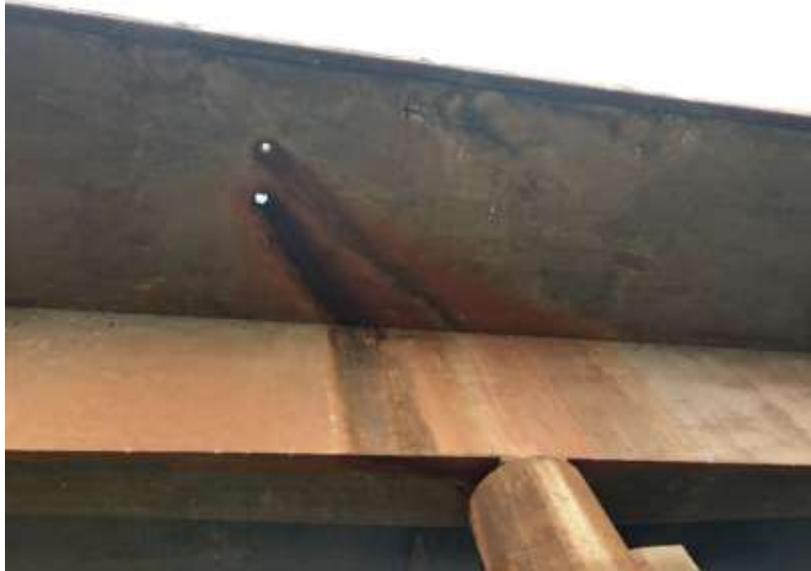
Figura 7 - Principal dano em V2

Os resultados obtidos para o viaduto V2 são apresentados na Tabela 2. Assim como no viaduto V1, a aceleração de pico-a-pico foi menor que 0,15g e representa um condição saudável, com índice de dano DI negativo.

A inspeção visual aplicada ao viaduto V2 indicou nota final igual a 4 para os parâmetros estrutural e de durabilidade. O parâmetro funcional recebeu nota final igual a 5.

Na parte inferior do tabuleiro existiam manchas escuras de percolação de água nas proximidades dos dutos. As manchas atingiam a parte inferior do tabuleiro, a lateral das longarinas e os aparelhos de apoio; nas longarinas existiam quebras de material sem à exposição das armaduras.

Próximo a um dos dutos foram identificadas armaduras aparentes e manchas brancas que podem estar associada à eflorescência. Na parte inferior do tabuleiro existiam linhas brancas de forte e fraca expressão que se desenvolviam no sentido transversal e lembravam eflorescências localizadas em regiões próximas às transversinas intermediárias e na região da metade do vão; em uma das extremidades do viaduto existiam pontos distribuídos com cor avermelhada, os quais tinham aspecto visual de elementos sob estado de corrosão. A Figura 7 apresenta as manchas de percolação de água, a armadura exposta e as linhas brancas que lembram eflorescências.
