# VII Congresso Brasileiro de Pontes e Estruturas

## Ações de Inspeção e Monitoramento Estrutural em Pontes e Viadutos de uma Ferrovia Brasileira

Sabe-se que, por diferentes razões, as vias permanentes ferroviárias brasileiras apresentam de maneira geral muitas deficiências, as quais se refletem no estado atual das suas importantes obras de arte. Este trabalho descreve e apresenta resultados de um plano de ações que tem sido realizado em uma ferrovia brasileira, o qual abrange procedimentos de inspeção estrutural, instrumentação e monitoramento do comportamento de pontes e viadutos durante as solicitações cíclicas devidas às passagens de trens. Inspeção visual e cadastramento de anomalias, monitoramento de curto prazo envolvendo variáveis relativas ao comportamento estrutural (deslocamentos, rotações, deformações, acelerações), realização de ensaios não destrutivos e construção de modelos numéricos apropriados já foram realizados para dezesseis pontes ferroviárias (estruturas metálicas e de concreto armado). Os resultados encontrados servem tanto para a referência de ações da Administração Ferroviária relativas à preservação de suas obras de arte, como para subsidiar trabalhos de

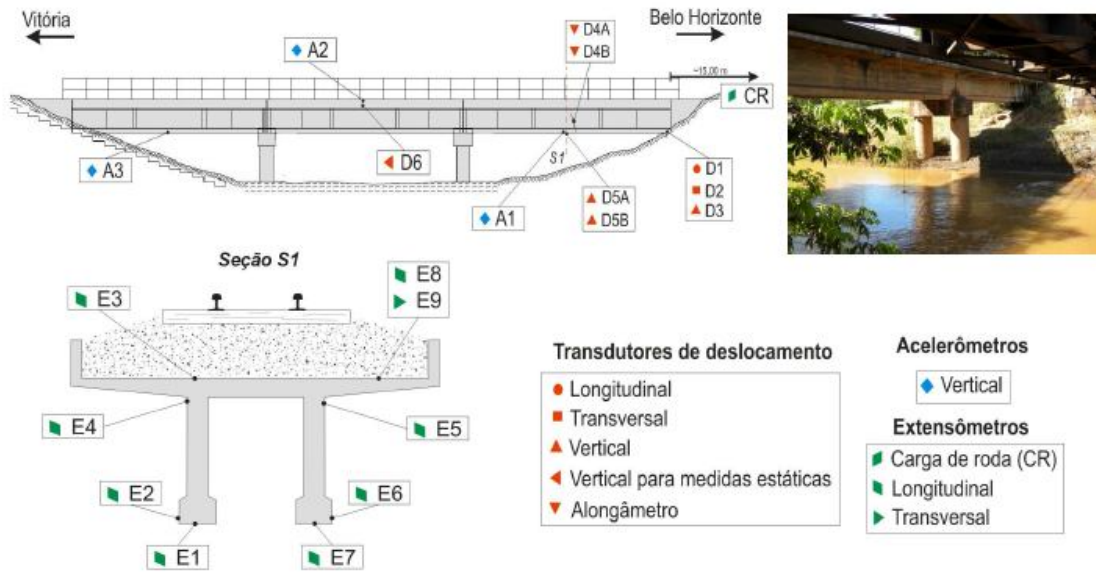
Apresenta-se a seguir na Figura 2, a título de exemplo, o modelo de um plano de monitoramento típico para ponte em concreto armado (Ponte do Rio Suaçui).

**Figura 2 – Plano de monitoramento da Ponte do Rio Suaçuí (concreto armado)**

Esse plano previu a medição de deformações, deslocamentos, acelerações e cargas de roda, conforme exposto a seguir. Demonstrou-se que a resposta estrutural era principalmente de natureza quase-estática, o que era esperado em face da velocidade máxima permitida para a via (60km/h).

Entre os objetivos a atingir com o plano de monitoramento, voltado para as medições das variáveis de interesse estrutural durante as passagens de veículos (trens), destacam-se:

- Determinação dos níveis de deformação (tensão) nos elementos estruturais mais solicitados;
- Medição das rotações e deslocamentos nos apoios e deslocamentos, principalmente verticais, em outras regiões, particularmente nos meios de vão, onde ocorrem os maiores deslocamentos;
- Medição de aberturas de fissuras (estruturas de concreto);
- Cálculo de curvaturas, a partir da medição de deformações no aço tracionado e na região comprimida das estruturas de concreto;
- Determinação de níveis de aceleração e processamento dos sinais de aceleração através de análise espectral para identificação da importância da parte dinâmica da resposta estrutural, incluindo prospecções quanto às possíveis frequências naturais excitadas;
- Medição de cargas de roda e cálculo de cargas de eixo, através de metodologia apropriada, utilizando um conjunto de extensômetros elétricos ("strain gages")

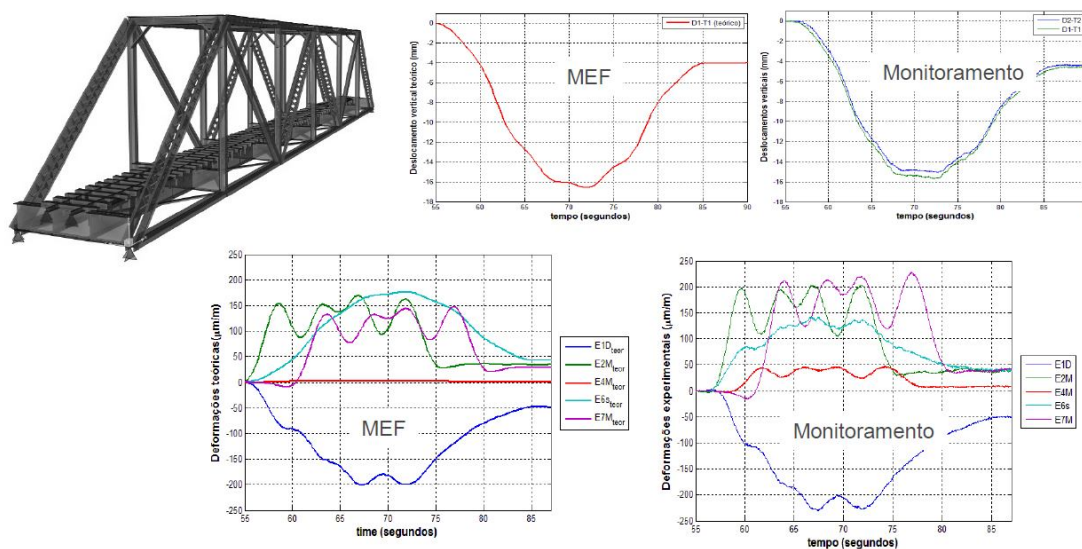
Na Figura 3 mostram-se o modelo numérico da Ponte do Rio Correntes e comparam-se resultados obtidos numericamente com resultados experimentais.

**Figura 3 – Ponte do Rio Correntes: simulação numérica e monitoramento**
