IX CONGRESSO BRASILEIRO DE PONTES E ESTRUTURAS
18 a 20 de maio, 2016 - Everest Rio Hotel

Análises Qualitativa e Quantitativa dos Materiais Utilizados na Reconstrução da ponte Sobre o Rio Moju no Pará Cristiano Comin¹, Adler Teixeira de Souza², Remo Magalhães de Souza³, Felipe Ricardo Farias de Sousa⁴

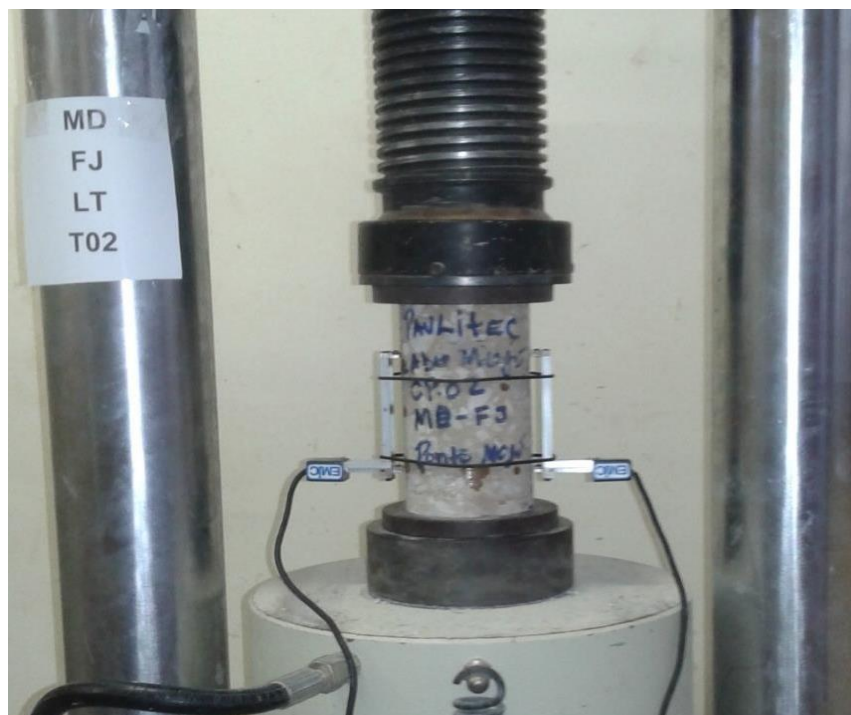
Figura 3 - Testemunho MD FJ LT T02 posicionado na máquina de ensaios

Os testemunhos de concreto foram posicionados no centro da máquina de ensaio universal e submetidos a um processo de escorvação, que consiste em três ciclos de carregamento e descarregamento sucessivos até o limite de 30% da tensão de ruptura estimada, conforme a NBR 8522:2003, a qual segundo o projeto original estaria em torno de 25 MPa. Durante os três ciclos, as deformações sofridas pelo testemunho foram monitoradas com o uso de dois extensômetros do tipo *clip-gages* (ver Figura 3). Posteriormente, esses testemunhos são carregados até sua ruptura para determinação da resistência à compressão. Utiliza-se para este processo discos de neoprene confinados em anéis metálicos nas extremidades do testemunho ensaiado, para a correta distribuição das tensões aplicadas pela máquina de ensaio. Ao final do ensaio os resultados de módulo de elasticidade e da tensão de ruptura são fornecidos pelo *software* da máquina de ensaio, os quais são calculados de acordo com os procedimentos prescritos pela NBR 8522:2003.

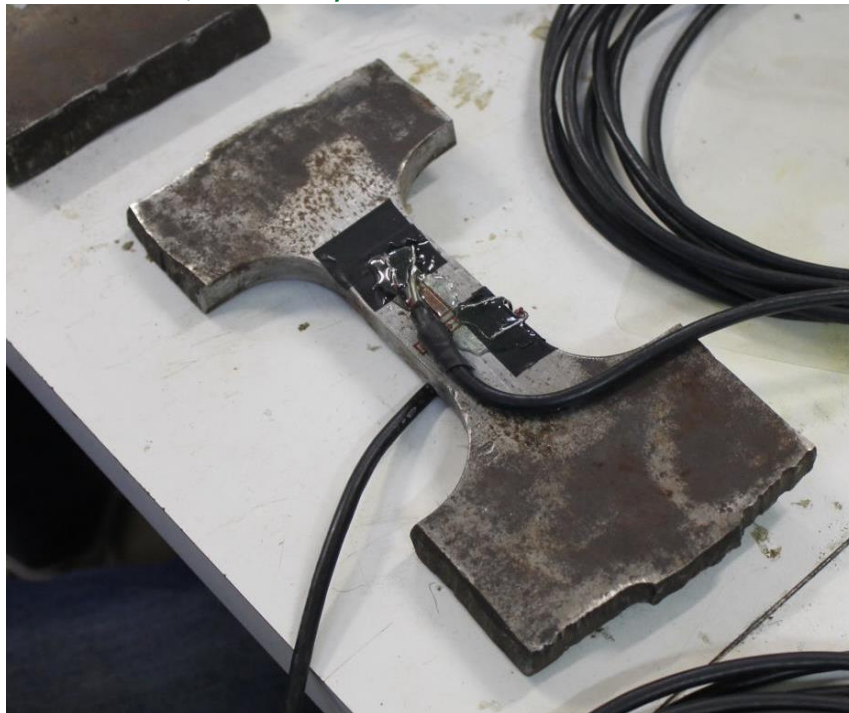
Figura 4 – Instalação de extensômetros em um dos CP's de aço

Para a determinação do Módulo de Elasticidade e do Coeficiente de Poisson, foram instalados dois extensômetros de resistência elétrica da marca *Kiowa* em cada CP, dos quais um na direção longitudinal e outro na direção transversal, conforme ilustrado na Figura 4. As deformações dos CP's durante os ensaios foram monitoradas através de um sistema de aquisição de dados do tipo ADS 2000, da marca *Lynx* (ver Figura 5).

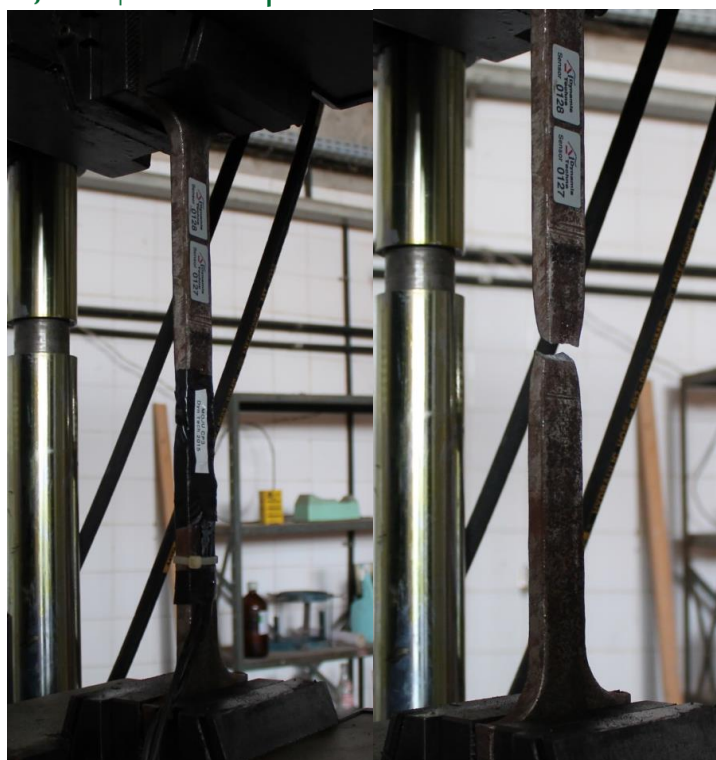
Figura 6 – CP3 durante e após o ensaio

Os CP's de aço foram usinados com o objetivo de reduzir a sua seção transversal na região central para garantir a ocorrência de ruptura neste trecho. A seção transversal das extremidades foi mantida para a sua fixação nas garras metálicas da máquina universal de ensaios.
