IX CONGRESSO BRASILEIRO DE PONTES E ESTRUTURAS
18 a 20 de maio, 2016 - Everest Rio Hotel

Uso de Drone em Inspeção e Definição de Recuperação em OAEs

Paulo Jorge Sarkis¹, Jorge Martins Sarkis²

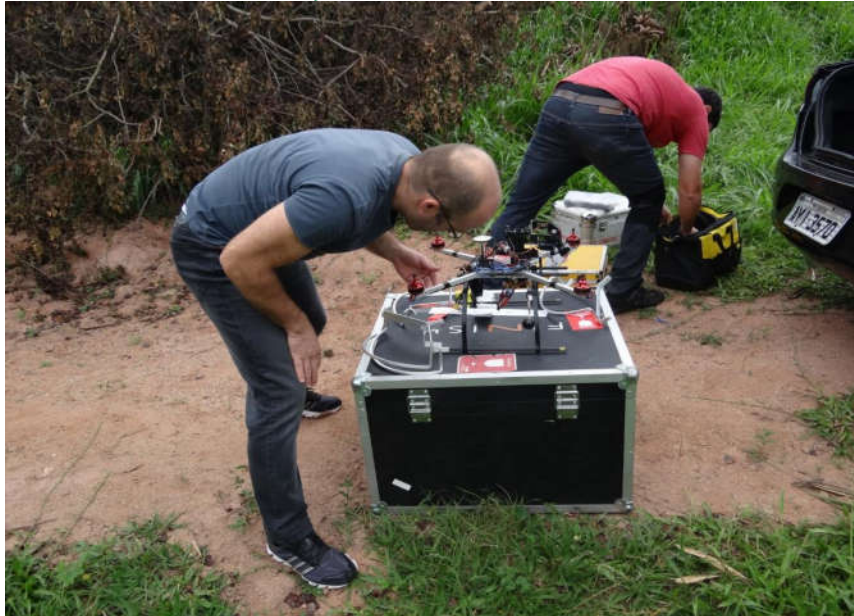
Figura 1 – Foto do Equipamento Utilizado.

Para se obter os resultados desejados das fotos para uma inspeção de OAE os drones devem ser especialmente preparados para o seu uso. Normalmente esses equipamentos são projetados para tomar fotos de cima para baixo, fazendo levantamento de elementos no solo. Além disso, procura-se obter vistas de grandes áreas o que implica em câmeras panorâmicas que distorcem as imagens. O engenheiro precisa interagir com os técnicos dos equipamentos para que sejam feitas as adaptações necessárias. Na foto da figura 1 pode-se observar que o drone foi construído para levar uma câmera voltada para cima sem ser obstruída pelos dispositivos de sustentação e movimentação do equipamento. Por sua vez, a câmera panorâmica foi substituída por uma de alta resolução, que capta as imagens sem distorção.

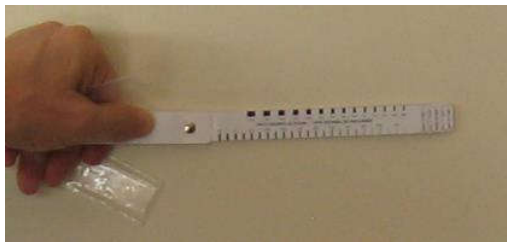
2,75 metros de distância

3,00 metros de distância

Figura 5 – Fissurômetro digitalizado.

No escritório ou na obra é necessário fotografar um fissurômetro, observando entre a foto e o alvo a mesma distância em que foram tomadas as fotos na obra pelo drone. A figura 5 mostra uma foto tomada a 1,70 m, que corresponde a uma das distâncias em que foram tomadas as fotos na obra pelo Drone. Essa foto do fissurômetro digitalizada será usada para definir aberturas de fissuras na análise no escritório.

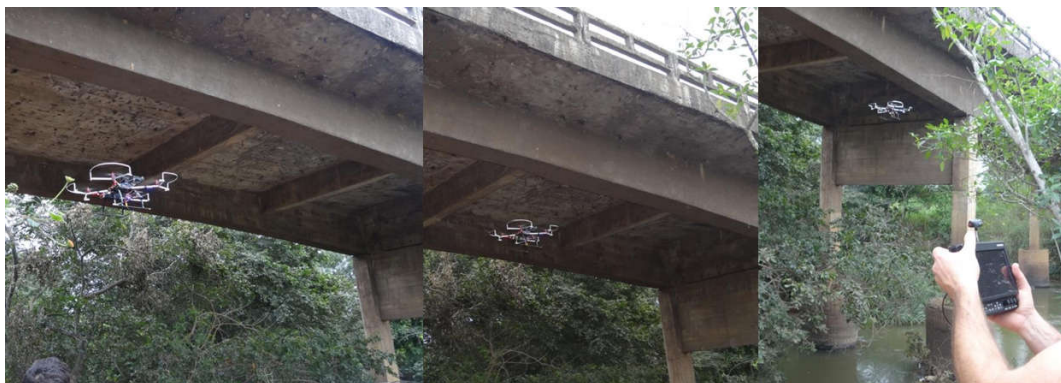
Figura 6 – Sequência de voo de varredura da Ponte sobre Rio Jucu.

Na ponte sobre o Rio Jucu a vistoria inicial indicava a necessidade de recomposição integral da superfície inferior, visto que as eflorescências provocadas pela carbonatação e lixiviação atingiam toda a superfície. Nessas condições, a varredura executada pelo drone (fotos da figura 6) teve o objetivo de identificar e fotografar patologias pontuais, como a da foto da figura 2 e outras resultantes especialmente de armaduras das lajes expostas por falta de cobertura adequado.

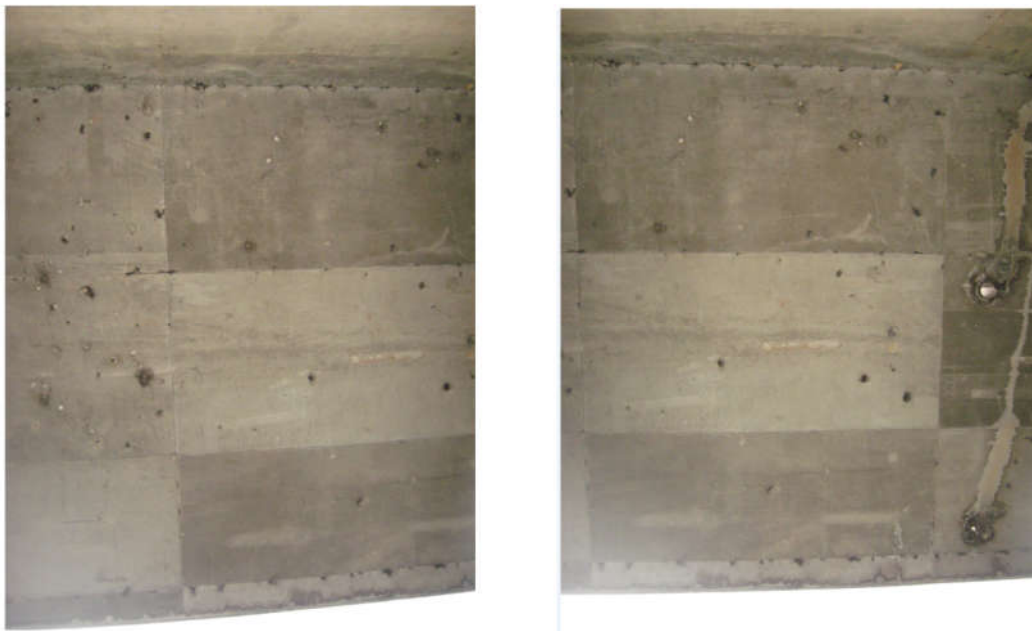
Figura 8 – Exemplo de fotos individuais usadas na montagem do mosaico

Nas fotos das figuras 8 e 9 estão representadas as fotos individuais usadas para compor o mosaico de uma região da ponte sobre o Rio Benevente e na foto da figura 10 o uso do fissurômetro digitalizado.

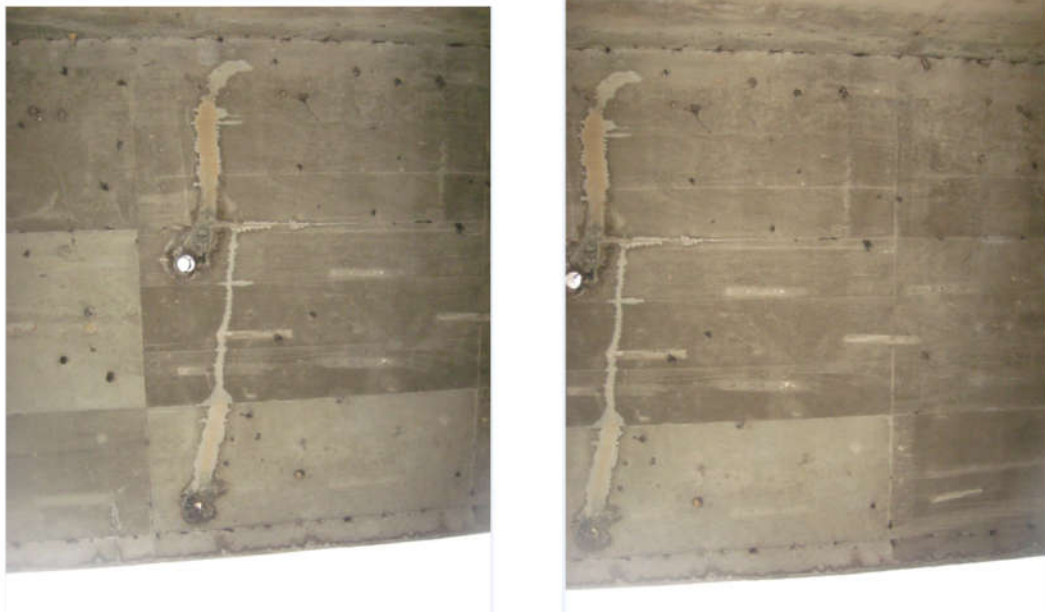
Figura 9 – Exemplo de fotos individuais usadas na montagem do mosaico
