## **Utilização de Bambu de Diferentes Origens em Substituição ao Aço na Região Tracionada de Vigas de Concreto Submetidas à Flexão**

**Fernanda Menegazzi<sup>1</sup>, Jhulis Marina Carelli<sup>2</sup>, Maiara Foiato<sup>3</sup>**

<sup>1</sup>Universidade do Oeste de Santa Catarina/ Menegazzi\_nanda@hotmail.com

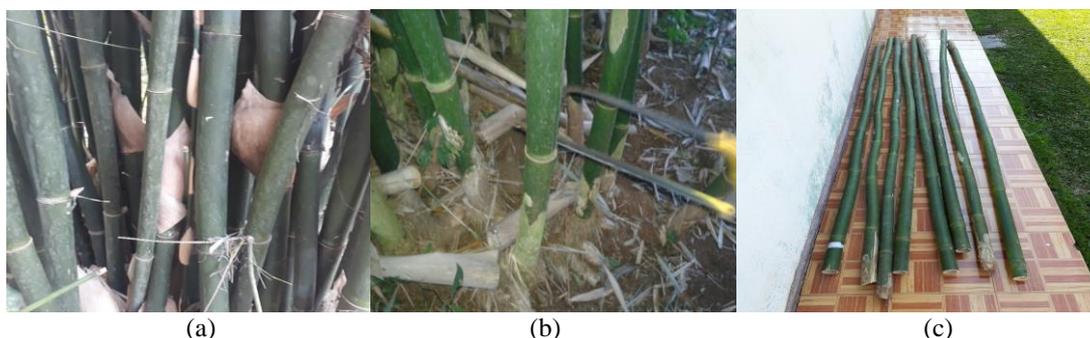
Figura 1: Coleta dos bambus – (a) presença de folhagens em colmos novos; (b) corte dos colmos; (c) secagem ao ar das amostras

folhagens nos nós. Na Figura 1 (a) é possível observar colmos com a presença de algumas folhagens nos nós e outros com a cor um pouco mais amarelada e que não apresentam nenhum tipo de folhagem. Para a coleta dos colmos, procurou-se realizá-la antes do amanhecer, com corte ligeiramente acima do primeiro nó, como pode ser observado pela Figura 1 (b).

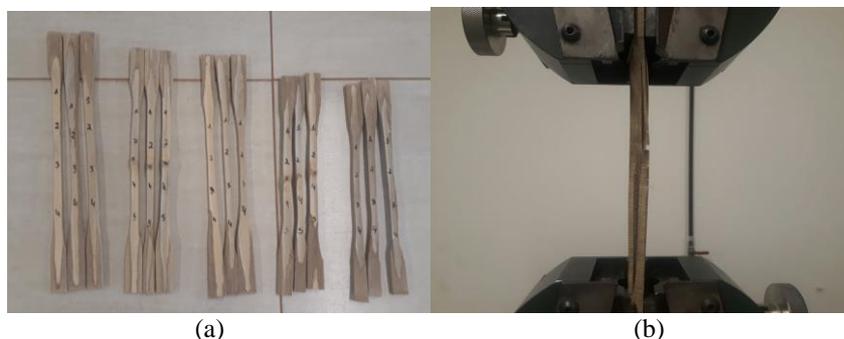
Figura 2: Ensaio de tração – (a) corpos de prova de bambu; (b) rompimento do corpo de prova

Para a confecção do corpo de prova, cortou-se os colmos com o comprimento do interno, e em seguida cortou-se os bambus em taliscas com seção variada. A largura na parte central foi reduzida a fim de direcionar a provável ruptura durante os ensaios e impedir que houvesse antes a ruptura por esmagamento das extremidades em contato com a prensa, como pode ser visto na Figura 2 (a).

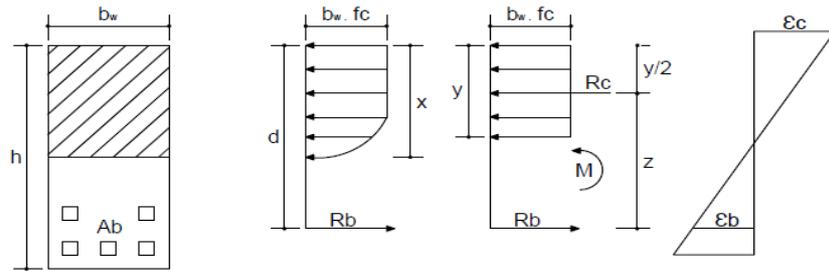
Figura 3: Esforços internos e deformações de uma seção retangular submetida à flexão simples

$b_w$  = largura da viga  
 $h$  = altura da viga  
 $A_b$  = área de bambu  
 $\epsilon_c$  = deformação do concreto

$\epsilon_b$  = deformação do bambu  
 $d$  = altura útil da viga  
 $f_c$  = resistência a compressão do concreto

$R_c$  = Resultantes de força no concreto  
 $R_b$  = Resultante de força no bambu  
 $M$  = Momento fletor atuante

As hipóteses apresentadas seguem os critérios definidos no item 17.2.2 da NBR 6118 (ABNT, 2014).

Através dos ensaios de tração realizados com as espécies de bambu, obteve-se a resistência à tração média de cada origem, que foi utilizada nos cálculos para determinar a área necessária de bambu capaz de gerar uma deformação do concreto que ficasse próxima a 2‰, ou seja, em escoamento.

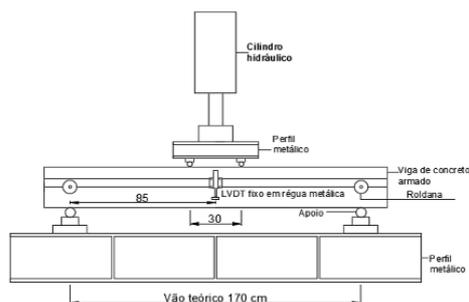
Figura 6: Esquema representativo do ensaio à flexão

Todas as vigas foram desmoldadas 2 dias após a concretagem e submetidas ao ensaio de flexão a 4 pontos aos 9 dias de idade. Com este ensaio pode-se obter a carga da primeira fissura visível e a de ruptura das vigas. Pode-se ainda visualizar a fissuração em estágios de carga pré-estabelecidos e medir os deslocamentos máximos através de leitores de deslocamentos - LVDT's - acoplados no centro das vigas, em ambos os lados, dispostos de maneira a não considerarem os deslocamentos dos apoios (Figura 6).

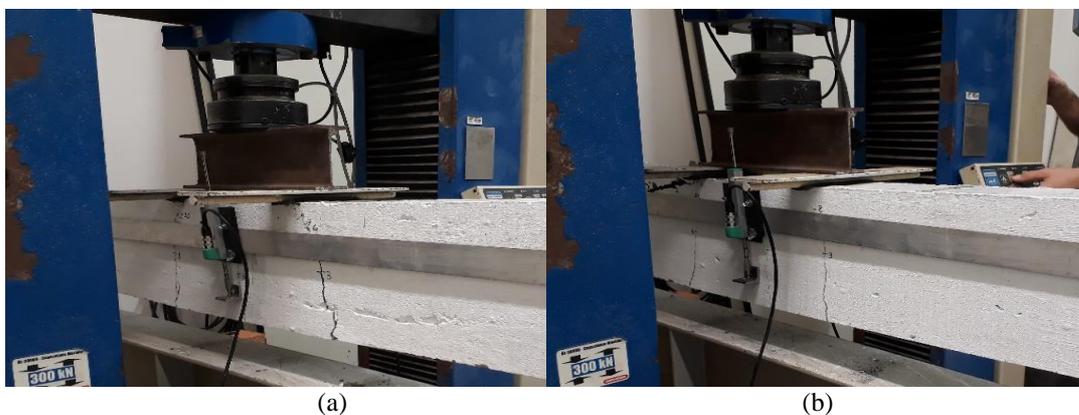
Figura 7: Fissuras após o término do ensaio

A Figura 7 refere-se a fissuração das vigas V1A e V2A, obtida logo após o término do ensaio.

Analisando as vigas entre si, com relação à fissuração, pode-se observar que todas tiveram comportamento semelhante. As fissuras se deram em três pontos, uma no centro do vão (1ª fissura), onde ocorre o maior momento fletor e as outras duas, próximas aos locais de aplicação da carga.

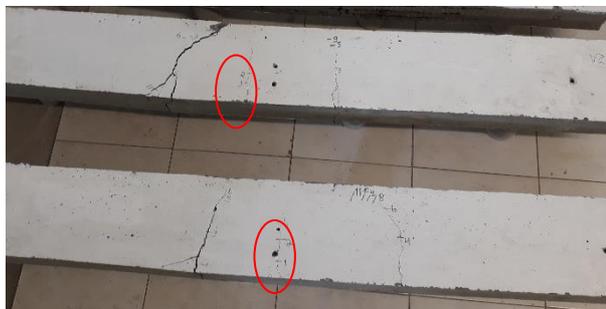
Figura 8: Fissuras após o término do ensaio

As vigas V1B e V2B também, apresentaram um comportamento de fissuras muito similar entre si, que pode ser observado na Figura 8.

Pode-se notar que a primeira fissura visível apareceu próximo ao centro do vão, como pode ser visto pelos pontos destacados na Figura 8 e na sequência, com um carregamento mais elevado, surgiram as outras duas fissuras presentes nas vigas, logo

abaixo do ponto de aplicação das cargas. Esse comportamento similar das fissuras entre as vigas, demonstra o desempenho uniforme do bambu, o que confirma sua viabilidade de utilização como material alternativo em construções.

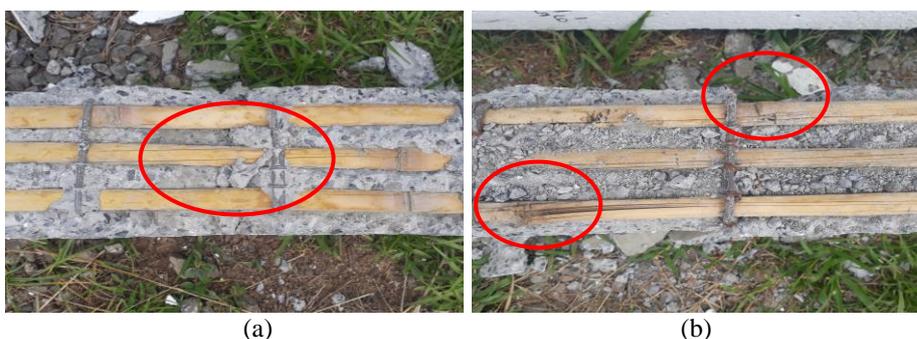
Figura 9: Rompimento do bambu – (a) Localidade A; (b) Localidade B

Na Figura 9 é possível visualizar os bambus após o rompimento das vigas.

O rompimento do bambu deu-se próximo aos locais de abertura das fissuras, sendo que em praticamente todas as vigas da localidade A não houve o rompimento no nó, mas sim um alongamento excessivo das fibras do bambu, indicando possivelmente maior elasticidade desse bambu. Já para a localidade B o rompimento ocorreu no nó, parte mais frágil do colmo, demonstrando-se menos elástico portanto.

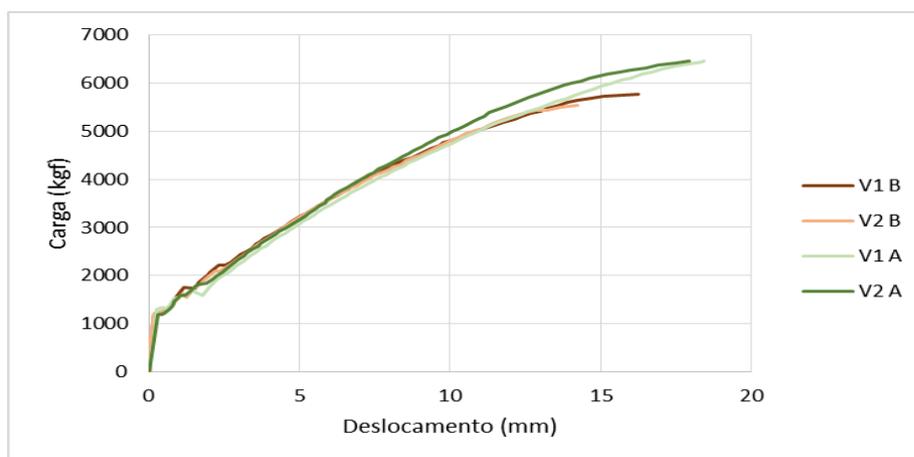
Figura 10: Carga x Deslocamento de todas as vigas

Na Figura 10, observa-se o comportamento dos deslocamentos no centro de todas as vigas em função da carga aplicada durante o ensaio.

É possível notar que o comportamento das vigas V1A e V2A, foram muito parecidos quanto ao deslocamento. Para a mesma aplicação de carga, observa-se, que a

V1A tem um deslocamento ligeiramente maior do que V2A, em praticamente todo o tempo.

O desempenho das vigas V1B e V2B foram praticamente idênticos, não havendo variação a partir dos 2000 kgf até próximo aos 5500 kgf, sendo que a V1B apresentou maior deslocamento final pois teve maior capacidade de carga.

Avaliando os resultados em um ponto de carregamento específico (em uma carga intermediária do ensaio, em torno de 3500 kgf), a maior diferença entre as deformações de todas as vigas foi de 4%, demonstrando um comportamento quanto ao deslocamento muito similar entre todas as vigas, não existindo variação significativa que interferisse no resultado final. A maior variação no deslocamento ocorreu a partir dos 5000 kgf, mais próximo ao final do ensaio.
