Reforço de Bloco de Fundação Estaqueado Devido ao Acréscimo de Carga

Nesse trabalho é apresentado o reforço de blocos de fundação estaqueados de uma ponte para tráfego de caminhão fora de estrada. O reforço, que consistiu do aumento das dimensões do bloco e do número de estacas, foi necessário devido ao tráfego de caminhões mais pesados trafegando sobre a ponte e ao aumento do peso do tabuleiro. A armadura principal de reforço consistiu de barras longitudinais contornando o bloco, calculada utilizando-se o modelo bielas e tirantes. A estrutura reforçada está em uso há aproximadamente 15 anos. Vistoria recente comprovou o bom desempenho da estrutura reforçada.

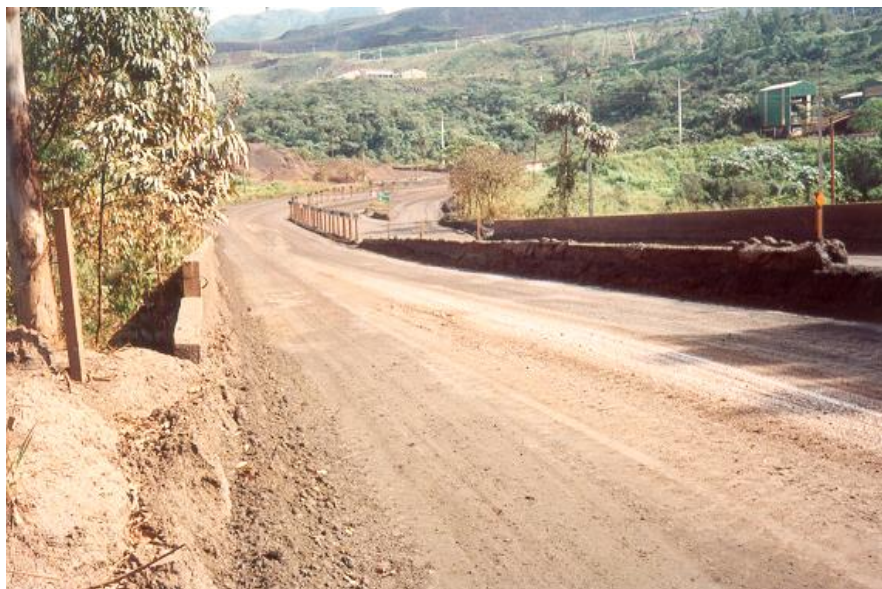
Figura 1 – Vista superior do tabuleiro

A ponte reforçada era constituída de dois tabuleiros independentes em concreto armado com três vãos, sendo o central de 22 metros e os extremos de 13 metros, totalizando 48 metros de comprimento. A Fig. 1 exibe foto tomada em 2001, onde se vê a face superior de um dos tabuleiros. Os pilares têm seção transversal I, com dimensões de 500x140x55x30 cm, os blocos de fundação eram retangulares com dimensões de 350x600x130cm. A Fig. 2 exibe foto tomada em 2001, onde se vê pilares dos dois tabuleiros, e respectivos blocos de fundação.

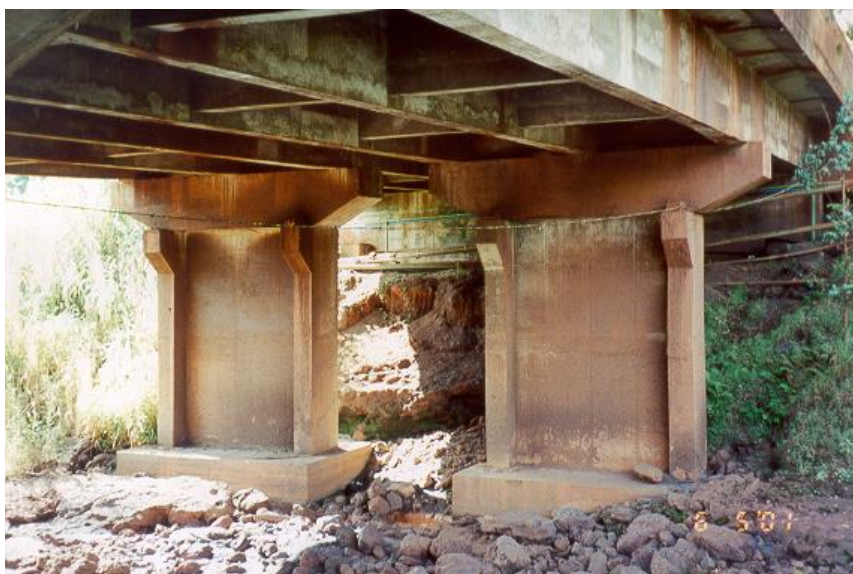
Figura 2 – Pilares e blocos de fundação antes do reforço

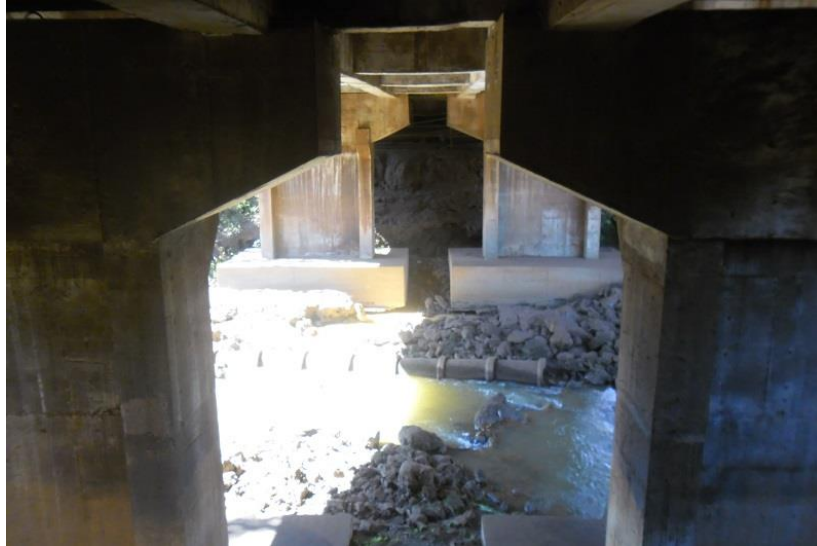
A Fig. 7 exhibe foto tomada em 2017, onde se vê dois dos quatro blocos de fundação da ponte, já reforçados.

**Figura 7 – Blocos de fundação já reforçados. O reforço foi executado em 2003.
Foto tomada em 2016.**

Ao longo dos últimos quinze anos a ponte vem sendo utilizada para o tráfego do caminhão fora de estrada CAT-785C em mão dupla. Vistoria realizada em 2017 comprovam que a fundação reforçada tem se comportado adequadamente, o que demonstra a eficiência do reforço executado.

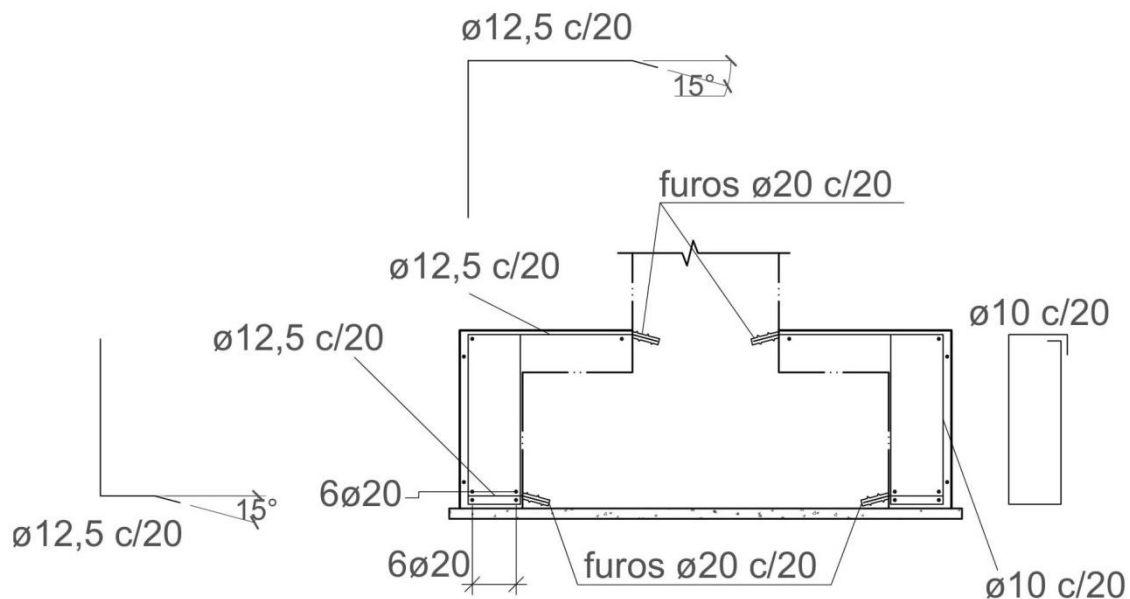
Figura 10 – Armadura de reforço dos blocos – Corte D-D (Ver Fig. 8)

A armadura de reforço do bloco foi calculada pelo método de bielas e tirantes para transmissão da carga do pilar às estacas, considerando as dimensões do bloco reforçado. De maneira conservadora, para dimensionamento da armadura dos tirantes, foi considerada a carga nominal atuante nas estacas de reforço (1.000 kN). Essa armadura, composta por 12 Φ 20 mm de CA-50, foi posicionada sobre as estacas conforme indicado nas Figs. 8 a 10.

Foi também ancorada na face inferior do bloco existente, em todo o contorno do bloco, grampos de Φ 12,5 mm a cada 20 cm para interligar o concreto existente com o concreto novo, além de outras armaduras complementares, conforme indicado nas Figs. 8 a 10.
