## **Análise Estrutural de Pisos de Concreto Apoiados Sobre Lajes de Concreto Armado Via Método dos Elementos Finitos**

### **Resumo**

Nas últimas décadas, tem sido observado um aumento dos fenômenos patológicos em pisos de concreto de obras situadas no estado de Pernambuco. Desse modo, este trabalho teve como objetivo caracterizar a performance e identificar os principais fatores que contribuem para a fissuração de placa em pisos de concreto apoiados sobre lajes de concreto armado, através de análise numérica. Foi utilizada uma ferramenta de auxílio computacional que faz uso do Método dos Elementos Finitos para análises não lineares. As variáveis analisadas foram a concentração de tensões nas bordas das placas e deflexões máximas na estrutura do piso de concreto, em função da variação do módulo de deformação longitudinal e do coeficiente de fricção na região de contato das placas. Os resultados permitiram caracterizar o comportamento estrutural do sistema estrutural e sua influência no surgimento dos problemas de fissuração em pisos de concreto. Foi verificado um problema de fluxo de cisalhamento em função da má aderência na região de contato entre as placas. Também foi constata

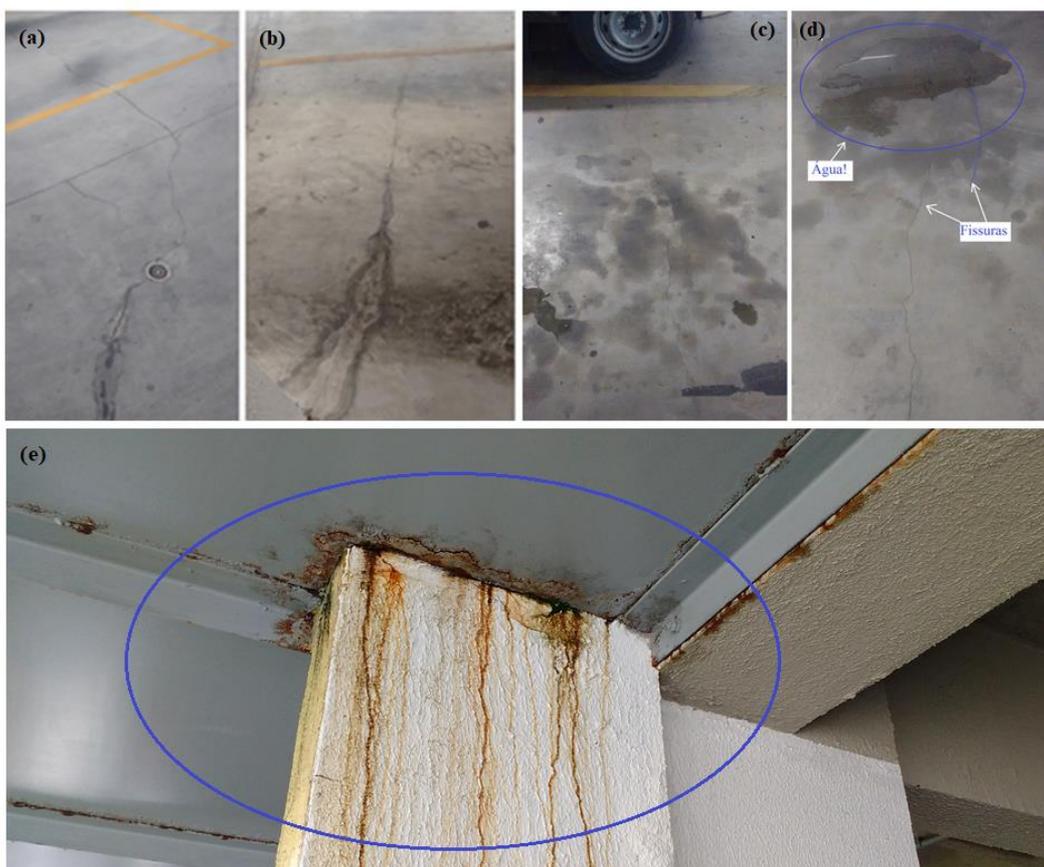
**Figura 1 – Exemplos de manifestações patológicas em pisos de concreto.**

Os problemas de fissuração e empenamento das bordas podem gerar problemas ainda maiores quando a sub-base do piso de concreto se trata de lajes em concreto, visto que as aberturas dos pisos possibilitam a passagem de agentes físicos e químicos causadores da deterioração da estrutura subjacente, podendo levar o sistema ao colapso progressivo. Quaisquer dos tipos de fissuras podem gerar sérios problemas nas estruturas, se não tratadas em tempo hábil. A minimização da ocorrência das mesmas é o que se busca na fase de projeto. Alguns problemas de fissuração recorrentes em pisos de concreto na localidade dessa pesquisa podem ser observados na Figura 1.

Na Figura 1, os pneus dos veículos promovem um acréscimo de tensões advindas pelas cargas no sistema. A água que percola pelas fissuras dá início ao processo degenerativo da estrutura e, paulatinamente, o sistema poderá entrar em colapso. Quando a situação

está avançada, as infiltrações oxidam as armaduras e a proliferação da patologia começa a atingir outros elementos estruturais, como vigas e pilares (Figura 1e).

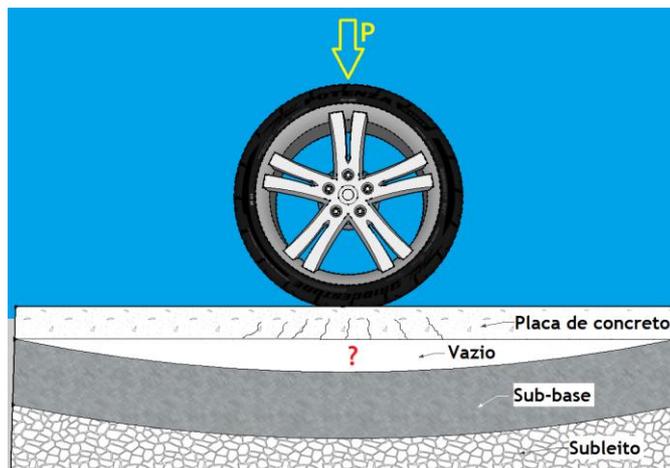
**Figura 2 – Placa de concreto sujeita ao rompimento.**

Um esquema de representação da situação que tem ocorrido de forma recorrente na região onde esta pesquisa foi desenvolvida pode ser observado na Figura 2.

No caso da Figura 2, o uso inadequado do piso em função de sobrecargas e carregamentos não previstos em projeto podem provocar deformações excessivas na estrutura, deixar um vazio entre a placa de concreto e a sub-base em função da diferença de rigidez entre as mesmas e levar ao rompimento da placa.

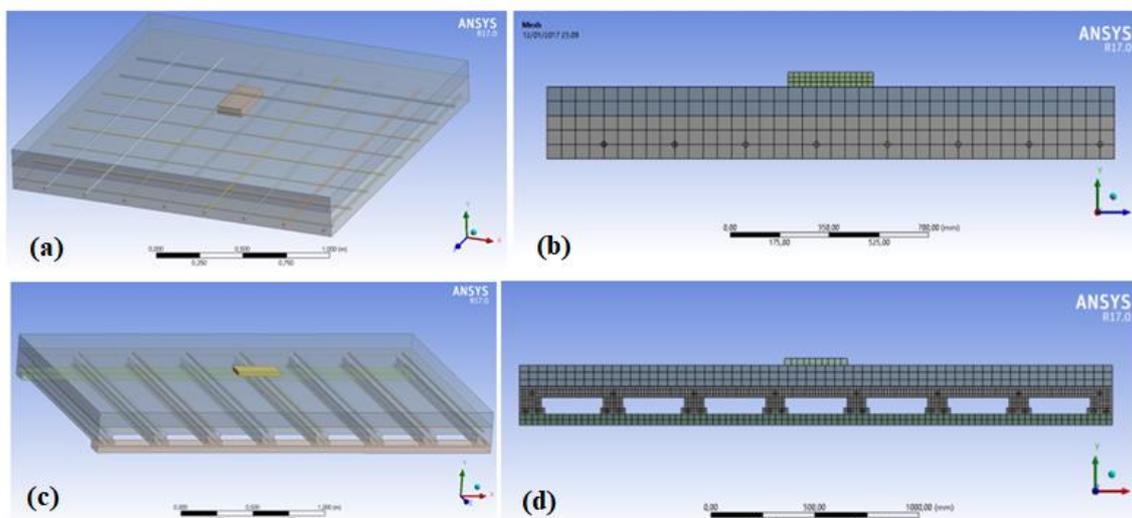
**Figura 3 – Geometrias e malhas das amostras.**

As perspectivas 3D das geometrias e configurações das malhas das amostras modeladas no ANSYS® Workbench podem ser observadas na Figura 3.

Na Figura 3a, tem-se a amostra PCLM. Verifica-se um sólido no centro da placa. Este foi inserido para simular o carregamento como uma projeção do pneu no piso. A carga aplicada foi de 750 Kgf. Na Figura 3b, verifica-se a malha gerada, com elementos quadriláteros de 25 mm de tamanho. Na Figura 3c, segue a geometria da amostra do piso de concreto apoiado sobre laje treliçada com vigotas nervuradas, amostra PCLN, cujos apoios das bases foram inseridos para dar condições de apoio suficientes para rodar o modelo no programa. A amostra com o sistema de malhas definido pode ser verificada na Figura 3d. Nesse caso, considerando a maior complexidade da geometria da sub-base do sistema, foram considerados elementos de tamanhos distintos. No piso de concreto e nos apoios, foi adotado 45mm e para a laje treliçada, 15 mm.

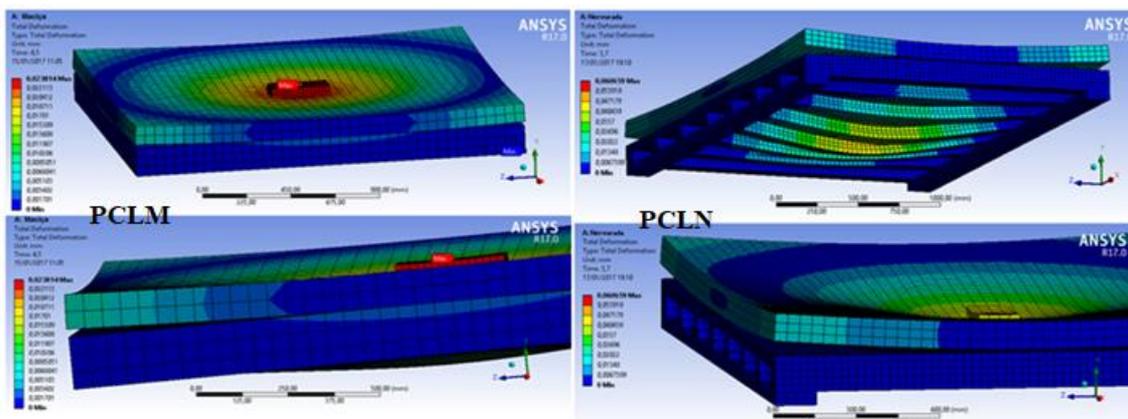
**Figura 4 – Comportamento global das amostras.**

Uma breve análise permite evidenciar o comportamento do sistema, onde ocorre um deslocamento das bordas quando da aplicação da carga. Apesar das maiores deformações ocorrerem no centro da placa, as bordas da placa de concreto simples são grandemente afetadas em relação às deformações, o que contribui para o surgimento do

processo de fissuração (Figura 4). Em se tratando de deflexão máxima, as amostras PCLM obtiveram um desempenho de 39,26% superior às amostras PCLN.

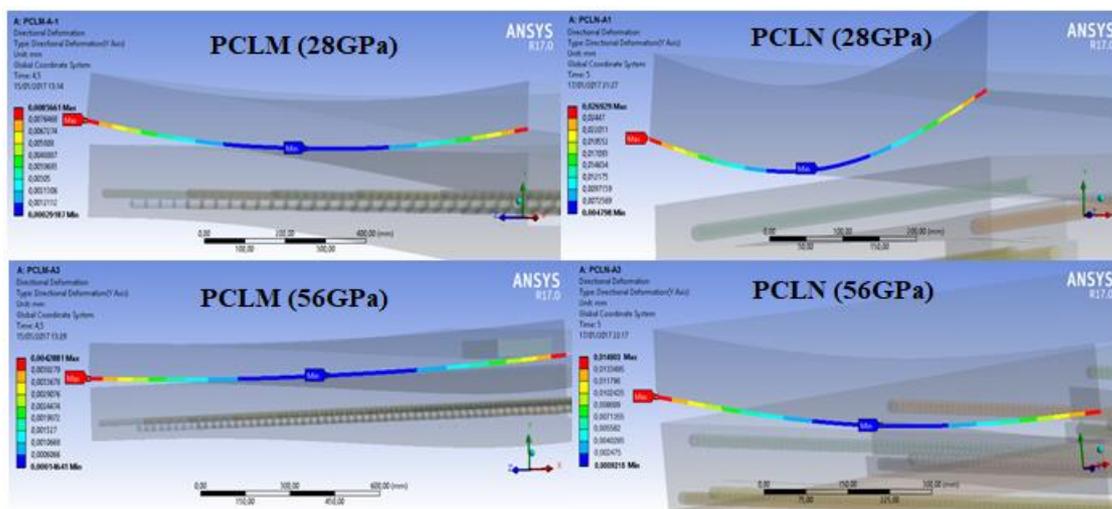
**Figura 5 – Deformações na região de contato das amostras PCLM e PCLN.**

Com a variação do  $E_{ci}$ , foi possível observar uma redução nas deformações, independente da variação de  $C_f$ . Verificou-se uma redução das deformações da ordem de 49,94%, (amostras PCLM) e 44,66% (amostras PCLN). Na Figura 5, as reduções das deformações na região de contato das bordas das placas em função dessa variação podem ser identificadas.

Com uma média de redução de 49,94% das deformações nas amostras PCLM e 44,66% nas amostras PCLN, fica evidente a influência da resistência característica do concreto no comportamento do conjunto, considerando sua contribuição na redução das deformações nos bordos da placa e no processo de fissuração.

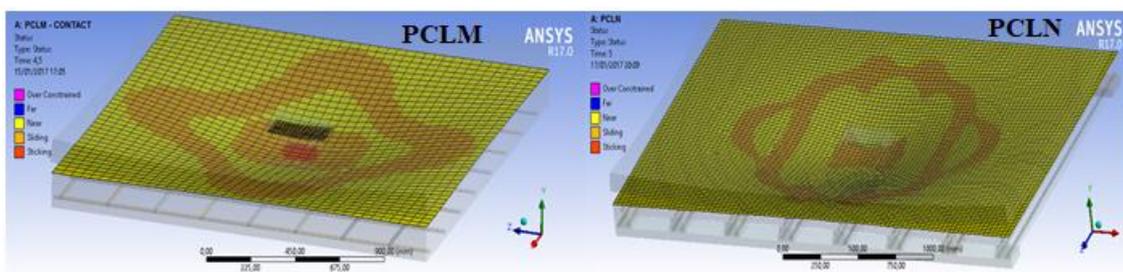
**Figura 6 – Região de contato entre as placas de concreto das amostras.**

Na Figura 6, é possível verificar a área na cor amarela que grande parte da região de divisa entre as placas de concreto não estão conectadas, mas sim próximas. Pontos escassos de contato e deslizamento foram observados nas regiões em vermelho e laranja. Logo, conclui-se que há um problema aderência entre as placas.

Desse modo, conclui-se que o problema de aderência entre as placas pouco depende da ligação entre concretos de diferentes idades ou da utilização de manta de proteção. Nesse caso, há um problema de fluxo de cisalhamento nas amostras pela má aderência, tornando necessário um travamento na região de contato entre placas pela inserção de pinos/barras rígidas de ligação entre as placas de concreto, para que o sistema estrutural possa trabalhar de forma homogênea e garantir melhor desempenho em serviço.
