Projeto de Impermeabilização para Estruturas de Pontes e Viadutos.

Cirene P. Tofanetto; Anderson M. Oliveira.

XII CONGRESSO BRASILEIRO
de PONTES e ESTRUTURAS
7 a 11 de junho de 2021 - Congresso Virtual

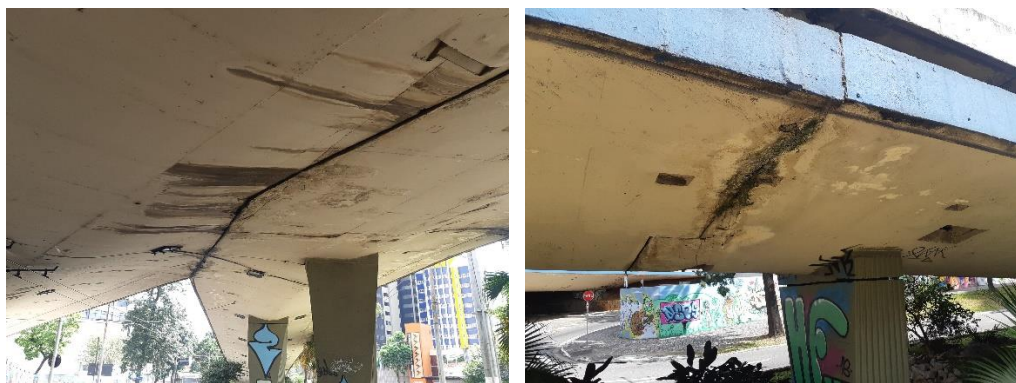
Figura 1 e 2 – Vista da Junta de dilatação do Viaduto Ângelo Gaiarsa-Santo André (Acervo autor)

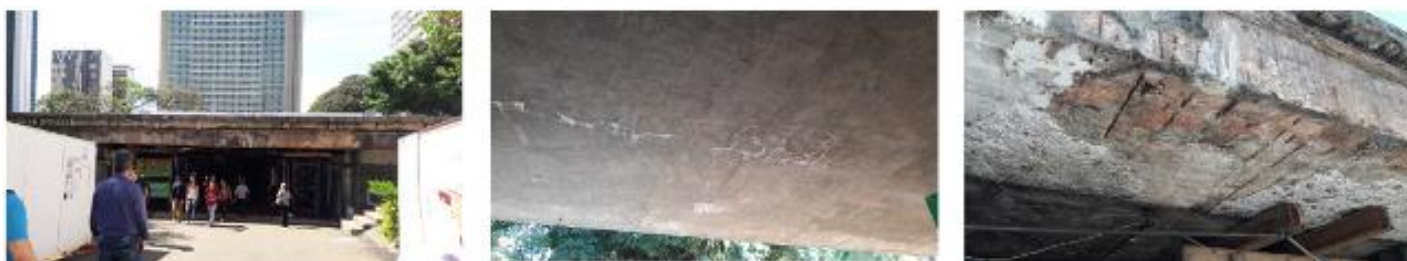
**Figura 3 - Galeria dos Estados-Estrutura sob Passeio de Concreto /Brasília – 2018
(Acervo do autor)**

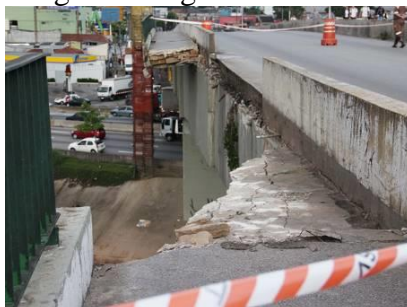
Figura 4- Mureta de proteção que ruiu

Podemos citar diversas pontes e viadutos no Brasil e em SP, que devido à falta de manutenção e ausência da impermeabilização tiveram manifestações de patologias consideráveis, causando em alguns casos colapsos dos mesmos. Podemos citar a Ponte dos Remédios (23/11/2011) que causou enormes problemas na cidade interditando uma das principais vias que liga as Marginais.

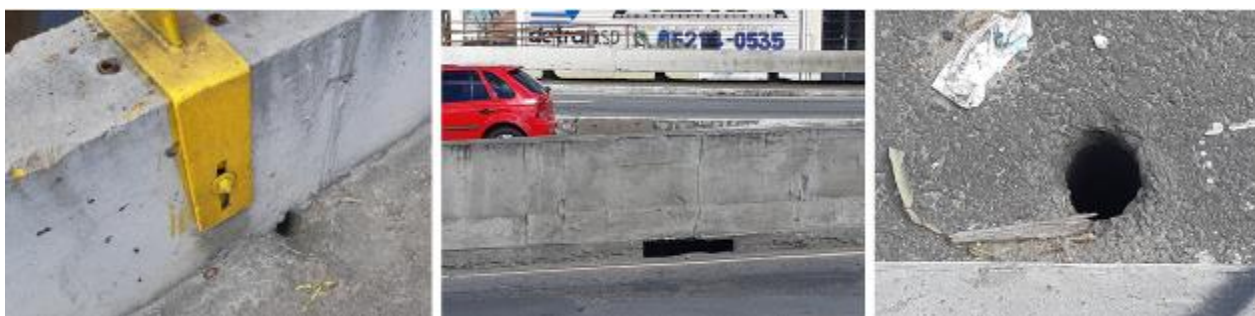
Figura 6 – Patologias pela falta de compatibilização de projetos (Acervo do autor)

O projeto de impermeabilização deve ser compatibilizado com os outros projetos (ex. estrutura, drenagem, etc.) e atender todas as exigências para um bom desempenho, que garanta a estanqueidade, durabilidade e principalmente a vida útil estabelecida em projeto. Deve ser desenvolvido de maneira que os materiais especificados sejam condizentes com as cargas atuantes e solicitações de movimentações de trabalho da estrutura.

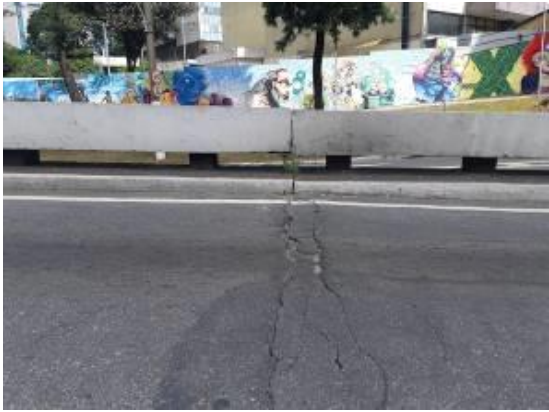
<p>Figura 8 – Junta de dilatação do Viaduto Ângelo Gaiarsa-Santo Andre (Acervo autor)</p>	<p>Figura 9- Detalhe típico de uma junta elastica tipo C.B.U.Q. asfáltica (Acerto do autor)</p>

As juntas de dilatação são pontos frequentes de desgaste e danos na estrutura. Negligenciar seu tratamento causa penetração da umidade e detritos, que comprometem o desempenho e a vida útil da estrutura.

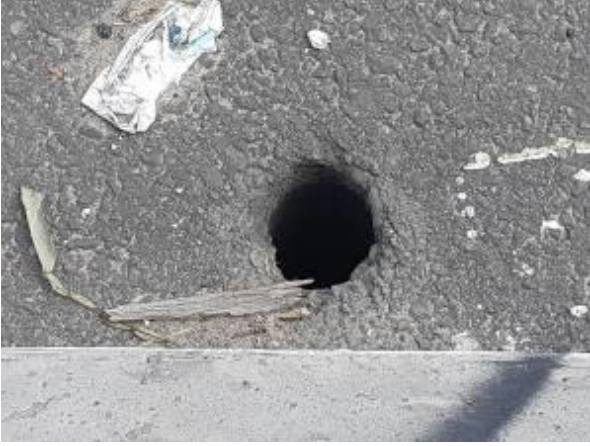
<p>Figura 10- Ralo na pista de rolamento da Ponte da Avenida do Estado em Santo André sobre o rio Tamanduatei (Acervo do autor)</p>

Pontos de escoamento (grelhas, ralos, etc.) são locais críticos, pois normalmente são fabricados com produtos (PVC, metálicos, etc.) que tem coeficiente de dilatação diferente dos demais materiais/componentes da ponte (concreto, asfalto, etc.) e acabam se tornando pontos de fissuras e vazamentos no entorno da tubulação. Na figura 8, além de não haver o adequado tratamento com a impermeabilização, observamos que não existe uma grelha superior, o que acaba por permitir a entrada de detritos, que causam entupimentos, transbordamentos, etc. Aliado ao fator da ausência de um plano de manutenção, estes entupimentos podem inutilizar o escoamento por longo período (até a limpeza ou remoção deste).

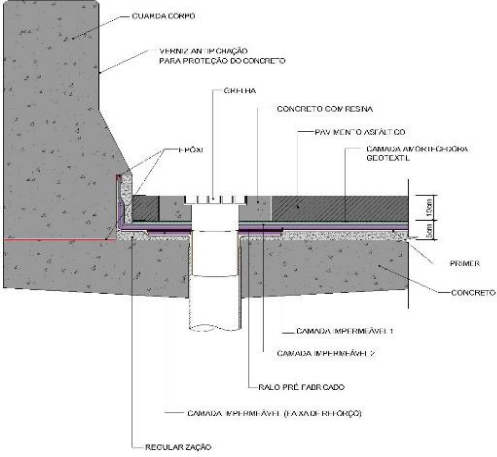
<p>Figura 11 – Detalhe de acabamento da impermeabilização no ralo (Acervo do autor)</p>

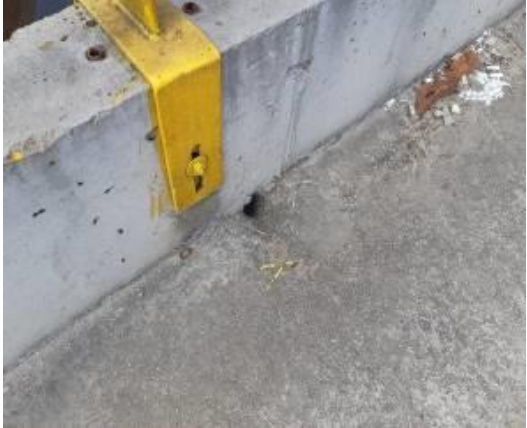
<p>Figura 12 – Buzinote no passeio da Ponte da Avenida do Estado em Santo André sobre o rio Tamanduateí (Acervo do autor)</p>

Outro ponto de escoamento comumente instalado nas barreiras de proteção são os buzinotes, entretanto, para que o mesmo tenha todo seu diâmetro utilizado para vazão é necessário a formação de uma lâmina de água, que em uma pista de rolamento é perigoso (aguaplanagem), no caso das calçadas impossibilita a passagem de pedestres.

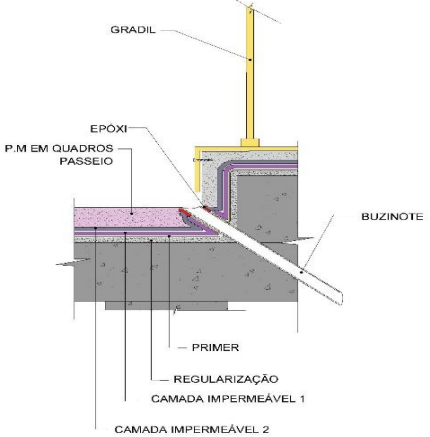
<p>Figura 13 – Detalhe da implantação de Buzinote (Acervo do Autor)</p>

Desta forma o mais correto é a instalação de buzinetes ou sistemas de escoamento na horizontal (figura 11).

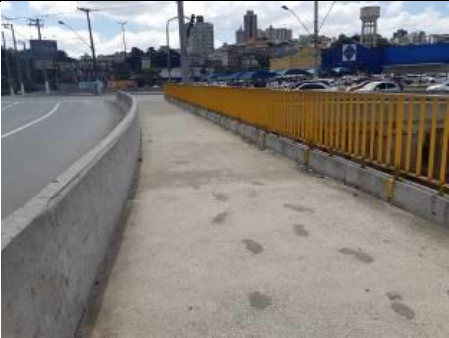
<p data-bbox="148 853 746 943">Figura 14 – Passeio da Ponte da Avenida do Estado em Santo André sobre o rio Tamanduaté (Acervo do autor)</p>

Para a perfeita impermeabilização de uma ponte é necessário que o tratamento seja em toda a estrutura do tabuleiro, não apenas na pista de rolamento.

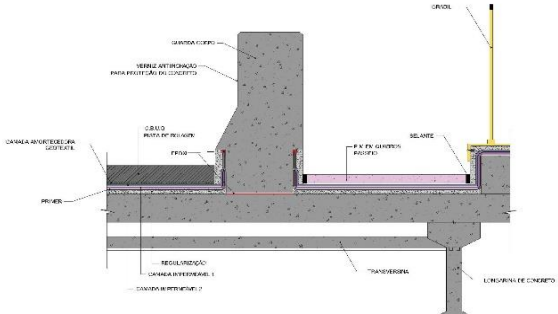
<p data-bbox="874 853 1430 913">Figura 15 – Detalhe técnico da interface pista de rolamento x passeio lateral (Acervo autor).</p>

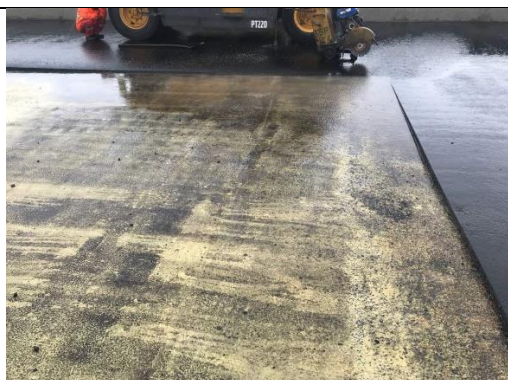
Figura 14 – Aplicação de capeamento asfáltico sobre impermeabilização a base de poliuréia (imagem Sika)

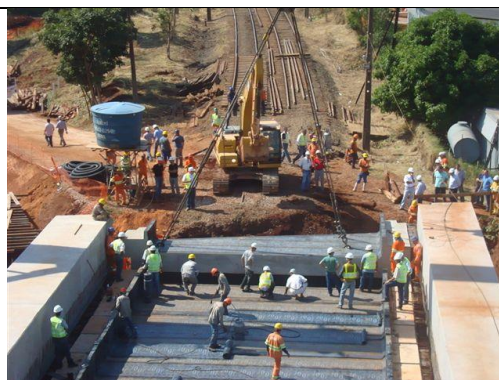
Figura 15 – Impermeabilização de Viaduto ferreo (FERROBAN) com Manta asfáltica (Imagem Viapol)
