## **Condições de Pontes Rodoviárias: Cenário, Diagnóstico e Manutenção**

**Maisa Beatriz Marinho Fausto da Silva<sup>1</sup> e Ricardo Almeida de Melo<sup>2</sup>**

<sup>1,2</sup> UFPB / Programa de Pós-graduação em Engenharia Civil e Ambiental / <sup>1</sup>biafausto@hotmail.com / <sup>2</sup>ricardo@ct.ufpb.br

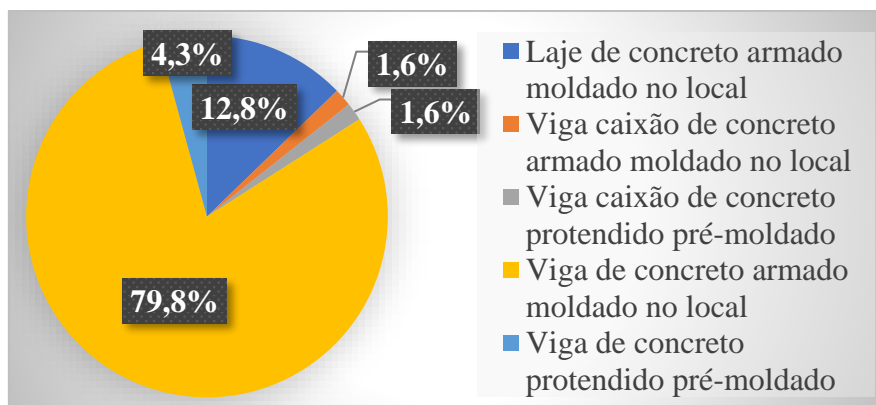
**Figura 1 – Sistema Construtivo das pontes.**

A partir da figura 1 percebe-se que há o uso do concreto armado moldado no local, em 92,6 % das pontes desse estudo. Com maior representatividade tem-se a viga de concreto em 79,8% e a laje de concreto em 12,8% ambos moldados no local.

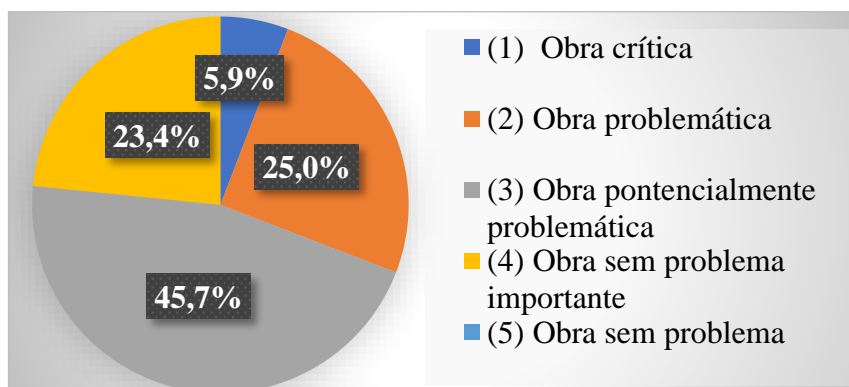
**Figura 2 – Notas do estado de condição das ponte.**

Na figura 2 de um total de 188 pontes cadastradas pelo DNIT, as estruturas em situação de "obra potencialmente problemática", aquelas de nota (3) à "obra crítica", aquelas de nota (1), somam um número de 144 OAE's, que representam 76,6% do total das pontes analisadas neste artigo. As estruturas em situação de "obra sem problema importante", aquelas de "nota 4", em torno de 23,40%, ou seja, 44 pontes, mesmo em condições estruturais satisfatórias, no que se refere as condições funcionais estão deficientes. Não foram observadas pontes que obtiveram "nota 5", aquelas em situação de "Obra sem problemas".

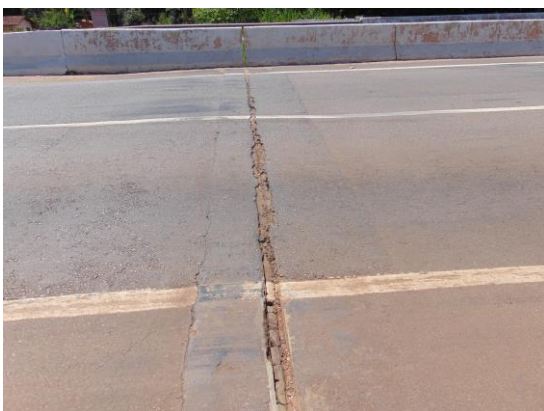
**Figura 4 – Junta de dilatação danificada (Fonte: SGO, 2019).**

Como exemplo, para a deficiência funcional de junta de dilatação danificada vista na figura 4; uma estratégia de manutenção corretiva seria a recolocação do perfil elástico no preenchimento da junta (DNIT, 2016).

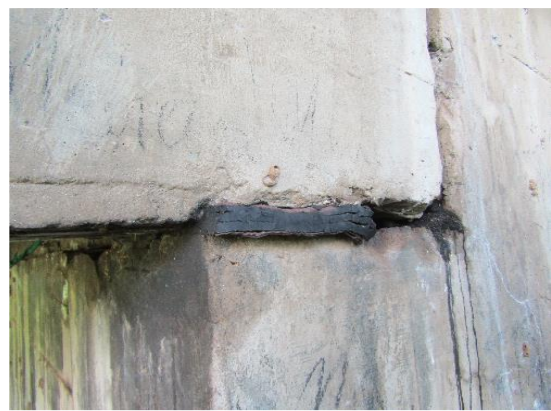
**Figura 5 – Aparelho de apoio danificado (Fonte: SGO, 2019).**

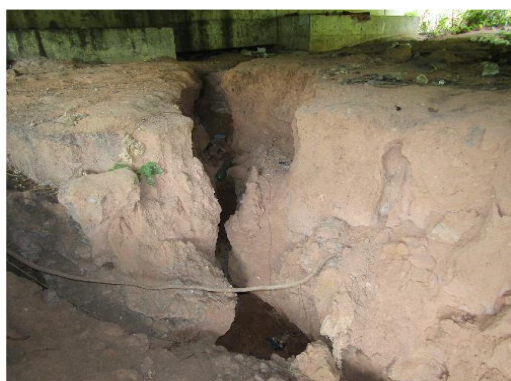
**Figura 7 – Erosão do talude de aterro (Fonte SGO, 2019).**

Como exemplo, no dano visto na figura 7, erosão do talude; para a manutenção tem-se a estabilização, neste caso, o revestimento artificial “argamassas de cimento ou bolsas de concreto” (DNIT, 2016).

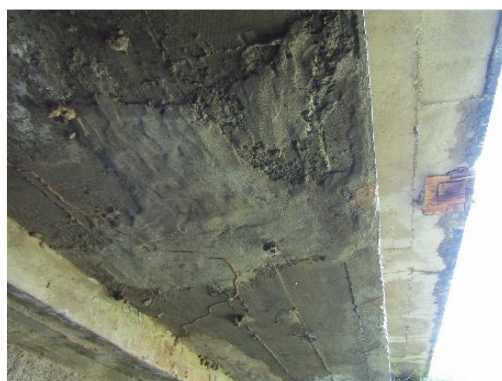
**Figura 8 – Nincho de concretagem (Fonte: SGO, 2019).**

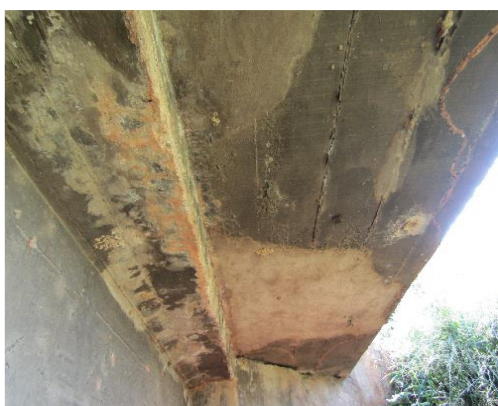
**Figura 10 – Lixiviação e mancha de carbonatação (Fonte: SGO, 2019).**

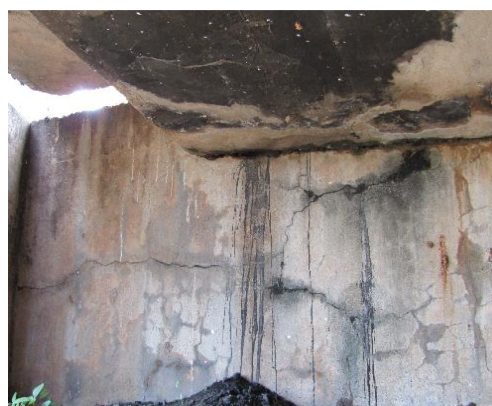
**Figura 11 – Fissura, infiltração e Manchas de fogo (Fonte: SGO, 2019).**

Como exemplo de intervenção nas fissuras vistas na figura 11, deve-se aplicar material selante, preferivelmente líquido com base polimérica, e por fim garantir o tempo adequado de secagem (DNIT, 2016).
