XII CONGRESSO BRASILEIRO
de PONTES e ESTRUTURAS
7 a 11 de junho de 2021 - Congresso Virtual

Análise da Força Cortante em Lajes com Vigotas Treliçadas

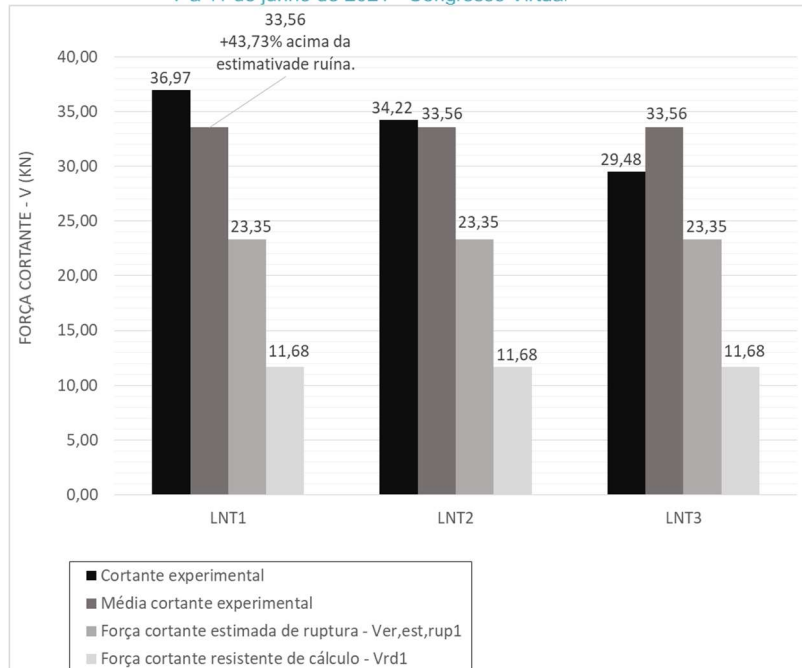
Na figura 4 é possível visualizar os resultados de cada uma das lajes não-treliçadas, a média experimental e os resultados teóricos.

Figura 4 – Comparativo entre cortantes experimentais e teóricos das lajes não-treçadas

Ao analisar os resultados, é possível perceber que todas as lajes não-treçadas apresentaram resistência superior a de cálculo e estimada de ruptura, apesar disso, verifica-se que apresentam grande variabilidade, sendo a média para a força cortante de 33,56kN, desvio padrão de 7,49kN e coeficiente de variação de 22,32%, o que demonstra grande instabilidade nas lajes sem armadura transversal.

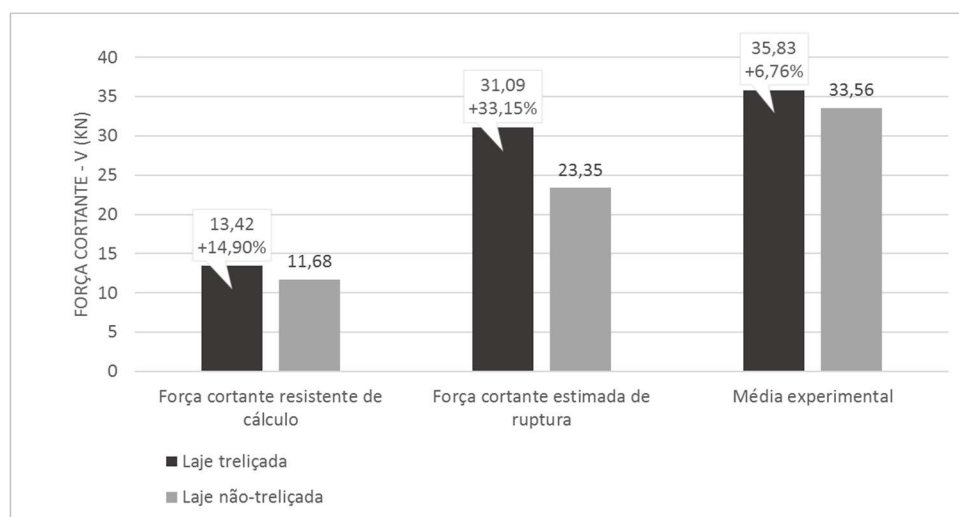
Na figura 6 nota-se facilmente que ambos os protótipos apresentaram ruptura experimental acima da estimativa de cálculo para a ruína. Verifica-se também as diferenças dos valores de força cortante resistente para as lajes treliçadas em comparação com as lajes sem armadura transversal. Em termos de força cortante resistente de cálculo, a laje treliçada deveria apresentar um valor 14,90% superior ao da laje sem treliça. Já quanto à força cortante estimada de ruptura, onde se considerou um fator $\gamma_c = 1,0$, a laje treliçada apresentou um valor de resistência 33,15% superior ao da laje sem treliça. Porém, ao ensaiar em laboratório, notou-se que as lajes treliçadas resistem à força cortante, em média, apenas 6,76% a mais que as lajes não-treliçadas.

Figura 6 – Comparativo entre resultados teóricos e experimentais

Observou-se que as lajes treliçadas apresentaram resistência média ao cisalhamento de 6,76% acima da média experimental das lajes não-treliçadas. É interessante ressaltar ainda, que mais do que resistência, a treliça proporcionou estabilidade às lajes e melhor controle devido à baixa variabilidade de resultados.
