Obras de Arte Especiais em concreto e a população em situação de rua: danos pelo incêndio

Pedro G. Muniz¹

Paulo R. Helene¹

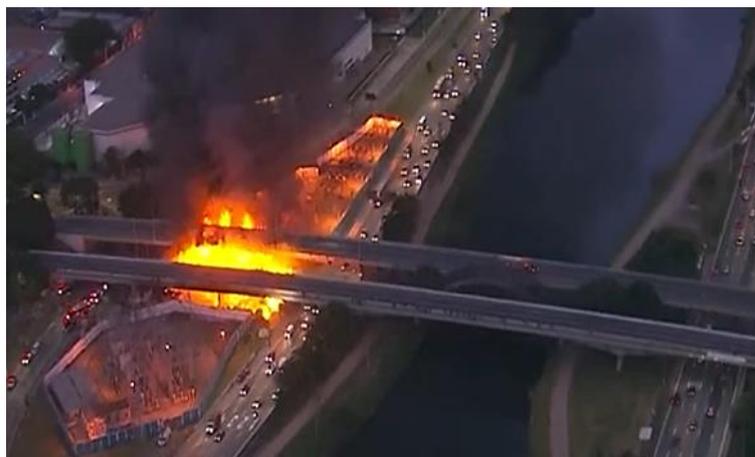
Figura 1 - Ação generalizada do fogo na Ponte Jaguaré em 2019.

Ano da Ocorrência	Denominação da OAE	Material	Tempo aproximado de Interdição (h)	Fonte
2019	Ponte do Jaguaré (Av. Jaguaré)	Concreto	96	G1/ Prefeitura de SP
2012	Viaduto Pompéia (Av. Pompeia)	Concreto	480	G1/ Prefeitura de SP
2019	Viaduto Bresser (Av. Alcântara Machado)	Concreto	144*	G1/ Prefeitura de SP
2012	Viaduto Engenheiro Orlando Murgel (Av. Rudge)	Concreto	48*	Prefeitura de SP

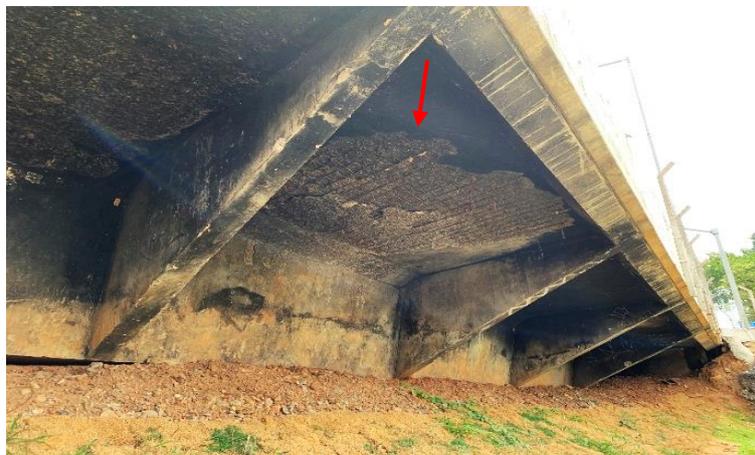
Figura 2 - Deterioração do Concreto em Laje em Balanço por parte da ação pontual do fogo em uma OAE Urbana.

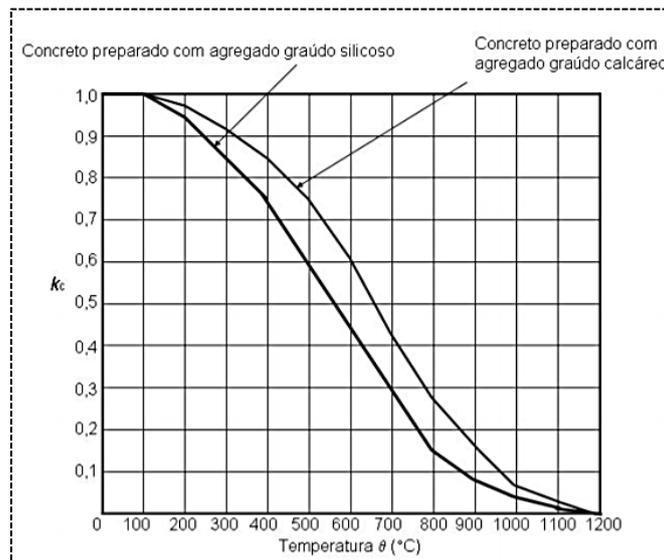
Figura 3 - Fator de redução da resistência do concreto.

Na figura acima, observa-se o fator de redução aplicado ao concreto de acordo com seu tipo de agregado, percebendo-se um pior comportamento ao fogo dos concretos constituídos majoritariamente por agregados silicosos. Segundo Britez, Silva, Carvalho e Helene (2019), de maneira geral, além do concreto reduzir gradativamente sua resistência mecânica, também podem-se observar outras manifestações inerentes ao seu comportamento, apresentados na figura em seguida:

Os valores do coeficiente $k_{c,\theta}$ estão presentes na figura a seguir:

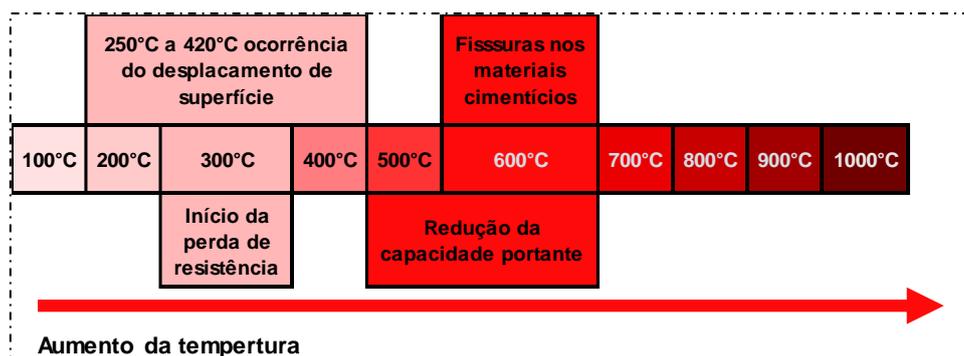
Figura 4 - Comportamento do concreto em altas temperaturas

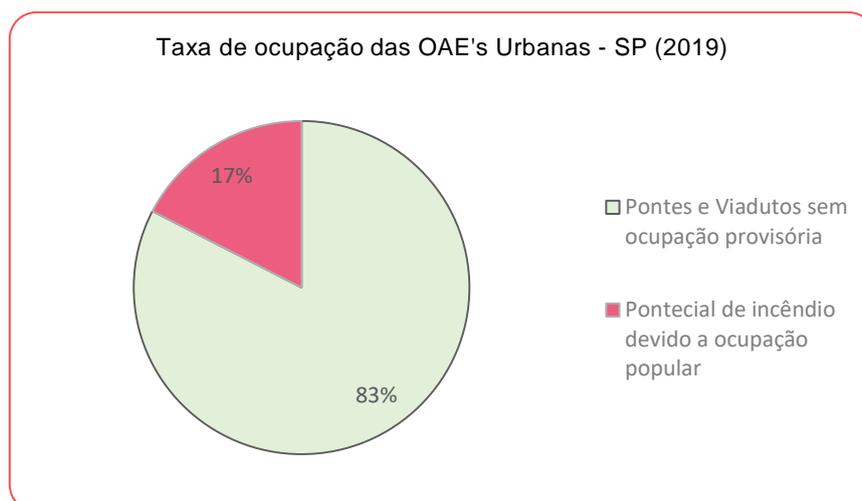
De acordo com a Prefeitura de São Paulo em 2019, ao todo existiam 39 OAE's com ocupações das 185 cadastradas no Sistema de Gerenciamento de Infraestrutura Urbana do Município. Esses dados indicam uma taxa de ocupação de 17%, número que corresponde ao risco permanente de deteriorações pelo fogo em OAE's Urbanas.

Figura 5 - Taxa de Ocupação ou Risco de Incêndio em OAE's Urbanas

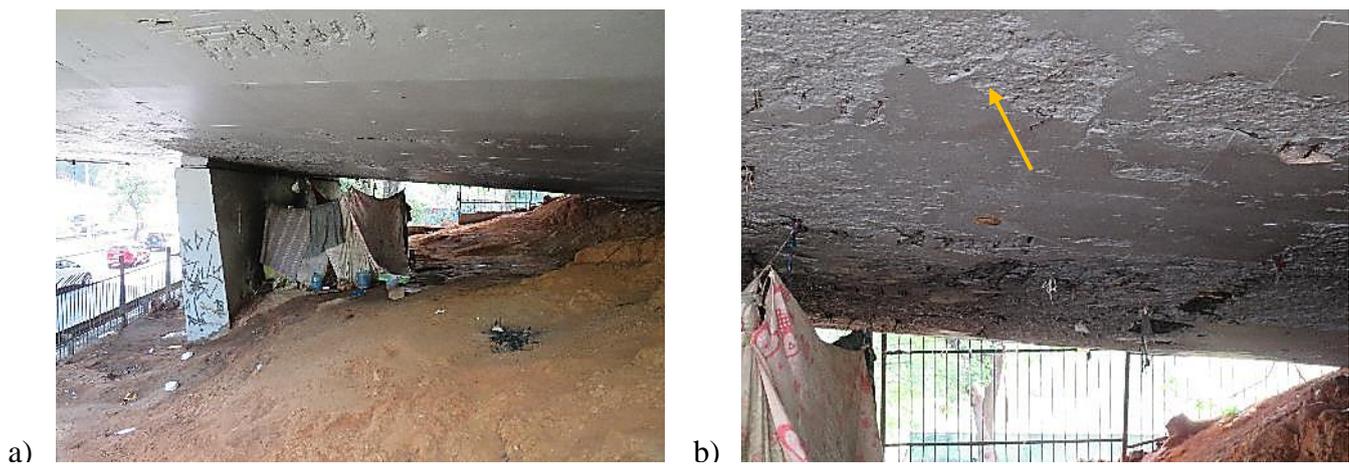
Figura 6 - Laje Inferior de Ponte Acometida pelo fogo em ação pontual na Av. Bandeirantes

Percebe-se na foto da esquerda a ocupação por moradores em situação de rua bem como no detalhe da foto à direita a deterioração da face inferior da laje inferior nas proximidades da moradia. As particularidades de deslocamento nesse caso, indicam ser provenientes da ação do fogo, provavelmente provocado por quem ali habita.

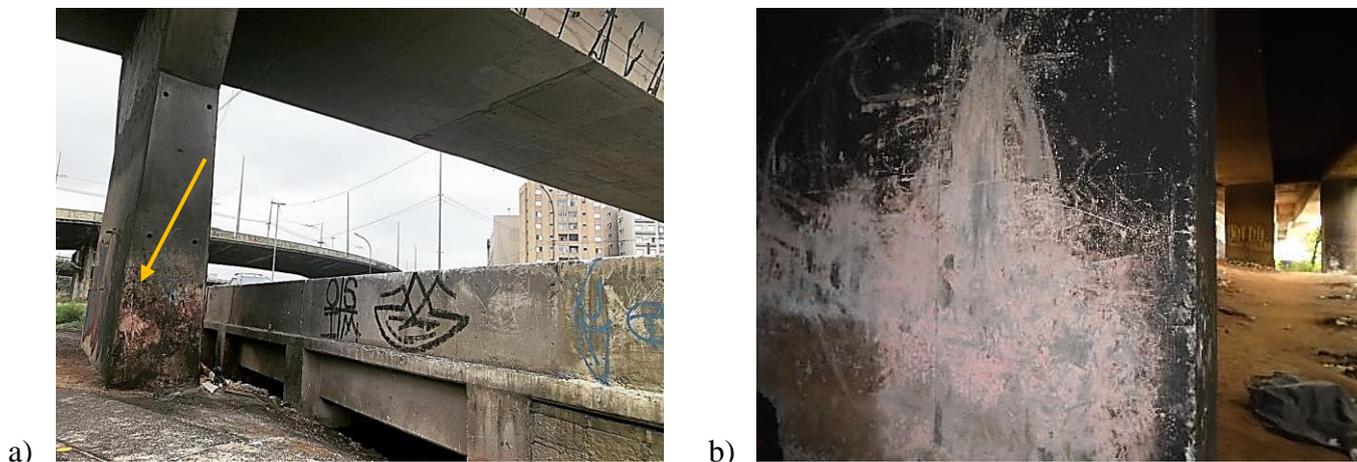
Figura 7 – Diferentes pilares acometidos pelo Fogo em ação Pontual em (A) Viaduto sobre a Av. do Estado e na (B) Av. Interlagos

Percebe-se na foto a distinção das cores preto e rosa na superfície em um dos pilares de concreto. As particularidades de coloração nesse caso, indicam ser provenientes da ação do fogo, deterioração provavelmente provocada pela operação dos que ali habitam.

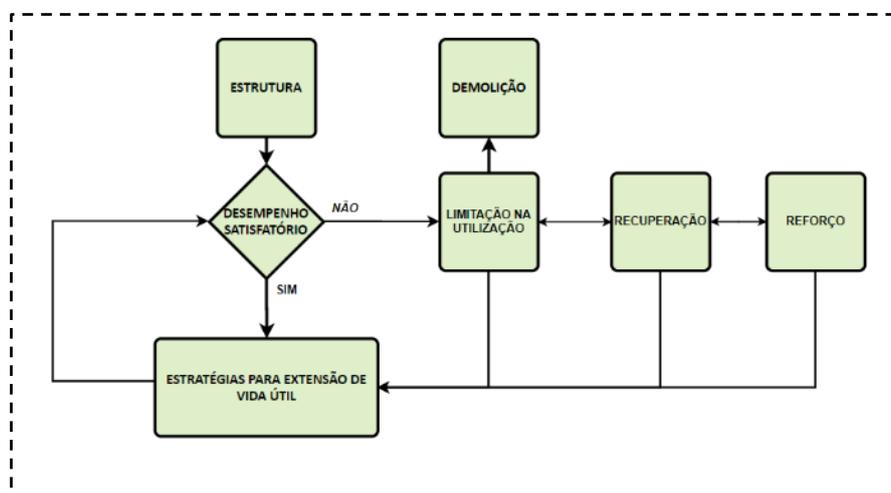
Figura 8- Alternativa para terapia das estruturas

Trata-se de uma nova perspectiva que visa a longevidade com base em estratégias permanentes conforme o fluxograma apresentado em seguida.
