XII CONGRESSO BRASILEIRO  
de PONTES e ESTRUTURAS  
7 a 11 de junho de 2021 - Congresso Virtual

## **Modernização de Pontes Antigas Ponte Sobre o Rio Jucu – BR101 - ES Jorge Martins Sarkis<sup>1</sup>, Paulo Jorge Sarkis<sup>2</sup>**

Para atender o programa nacional de recuperação e modernização de pontes antigas e duplicação de estradas, foram desenvolvidos projetos para 21 obras na BR 101, sendo onze de reforço em pontes existentes, em torno do acesso à Guarapari, no Estado do Espírito Santo. O trabalho apresenta o caso da Ponte sobre o Rio Jucu, 30 km ao Sul de Vila Velha e Vitória, com ênfase em alguns procedimentos peculiares resultante da idade do projeto e da construção.

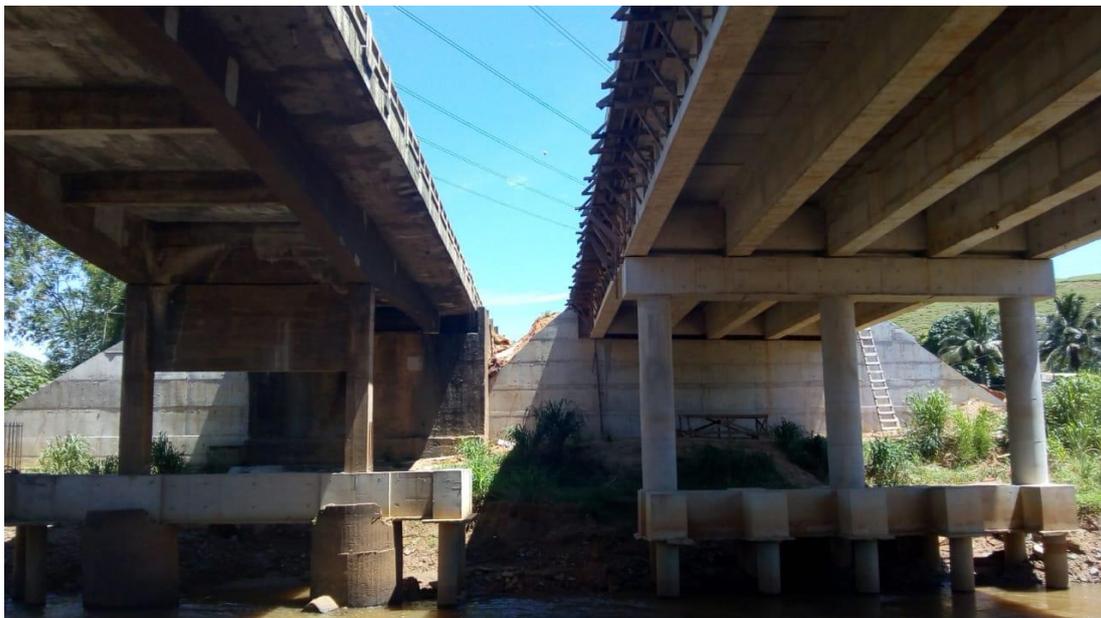
**Figura 1 – Vista Inferior da Ponte Nova Concluída e Ponte Existente em Reforma.**

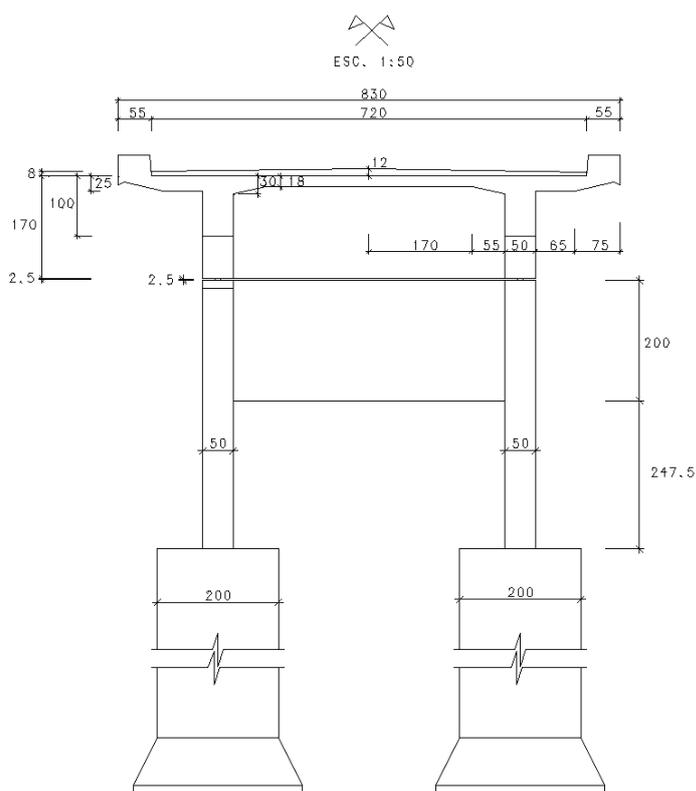
**Figura 2 – Corte Transversal.**

O projeto completo e a primorosa memória de cálculo foram recuperados junto à concessionária da rodovia, repassados anteriormente pelo DNIT. Estavam reproduzidos em cópias heliográficas que permitiram uma clara leitura de todo o material, embora dificultasse uma nova reprodução com qualidade. Dessa forma, os desenhos reproduzidos neste artigo são reconstituições fiéis do original. As Figuras 2, 3 e 4 ilustram a morfologia geral do projeto original.

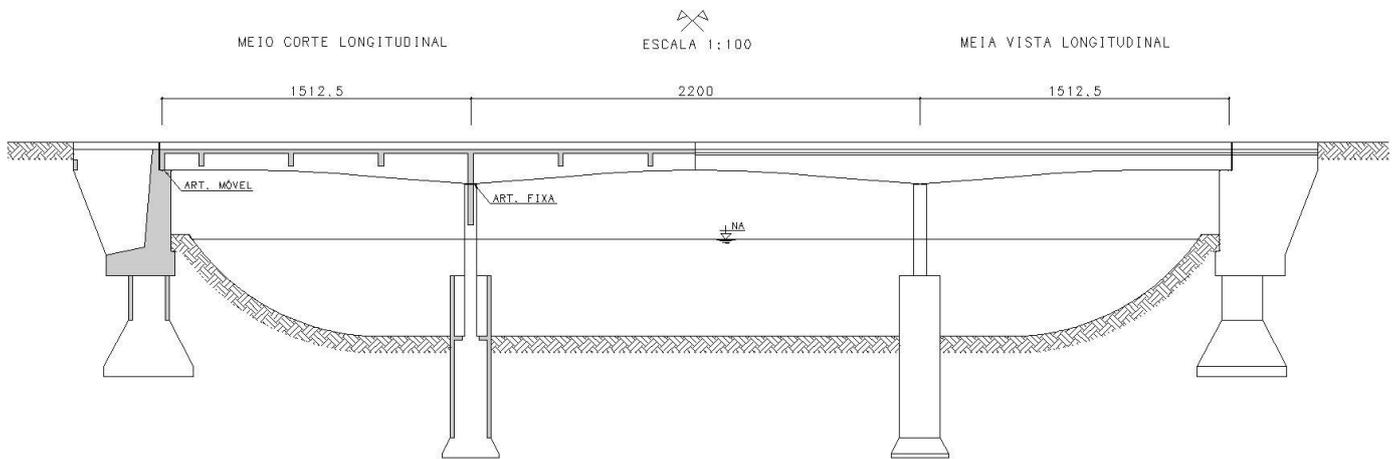
**Figura 3 – 1/2 Vista e 1/2 Corte Longitudinal.**

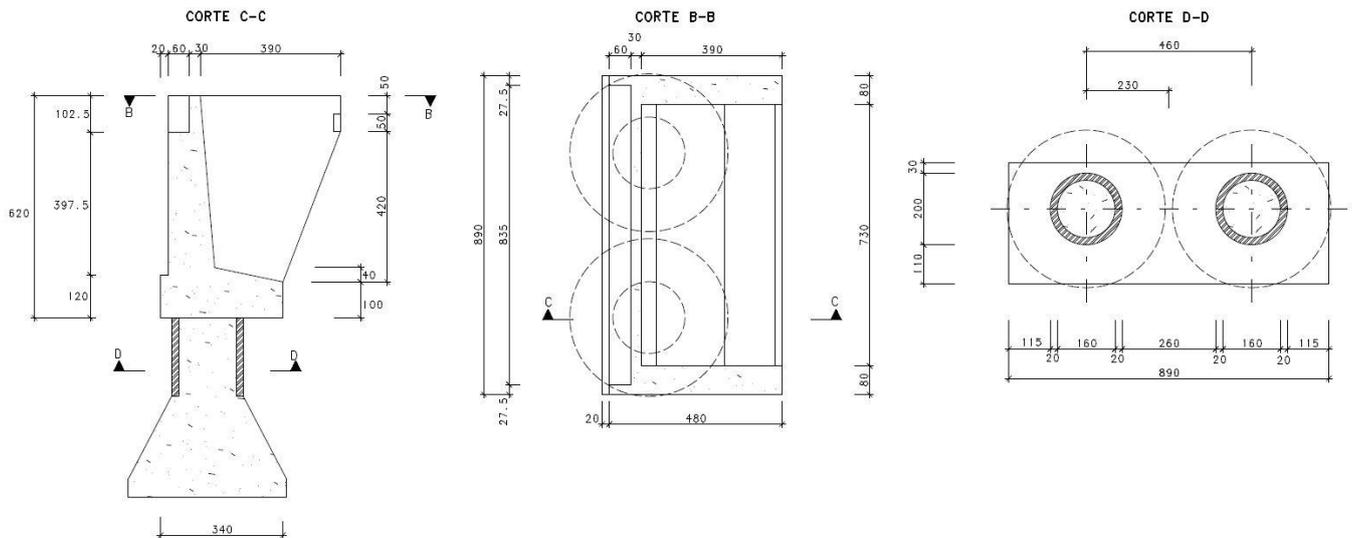
**Figura 4 – Detalhe dos Encontros.**

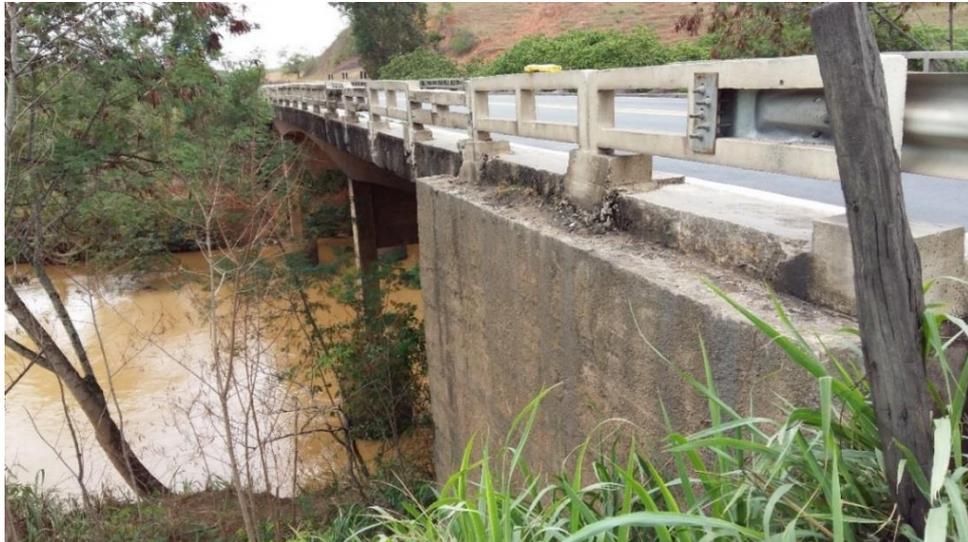
**Figura 5 – Vista Lateral da Ponte Existente.**

Em abril de 2015 foi feita a inspeção que orientou o projeto de modernização. Na ocasião foi utilizado um drone adaptado para fotografar de baixo para cima com técnica especial que permitia a leitura de abertura de fissuras. Essa técnica inédita foi apresentada por nós no IX CBPE, no Rio de Janeiro (SARKIS, J. M., 2016). A inspeção não identificou nenhuma patologia de vulto. Foram constatados alguns pontos de oxidação leve, lixiviação e falhas de concretagem. A Figura 5 apresenta uma foto lateral da ponte tirada na inspeção de 2015.

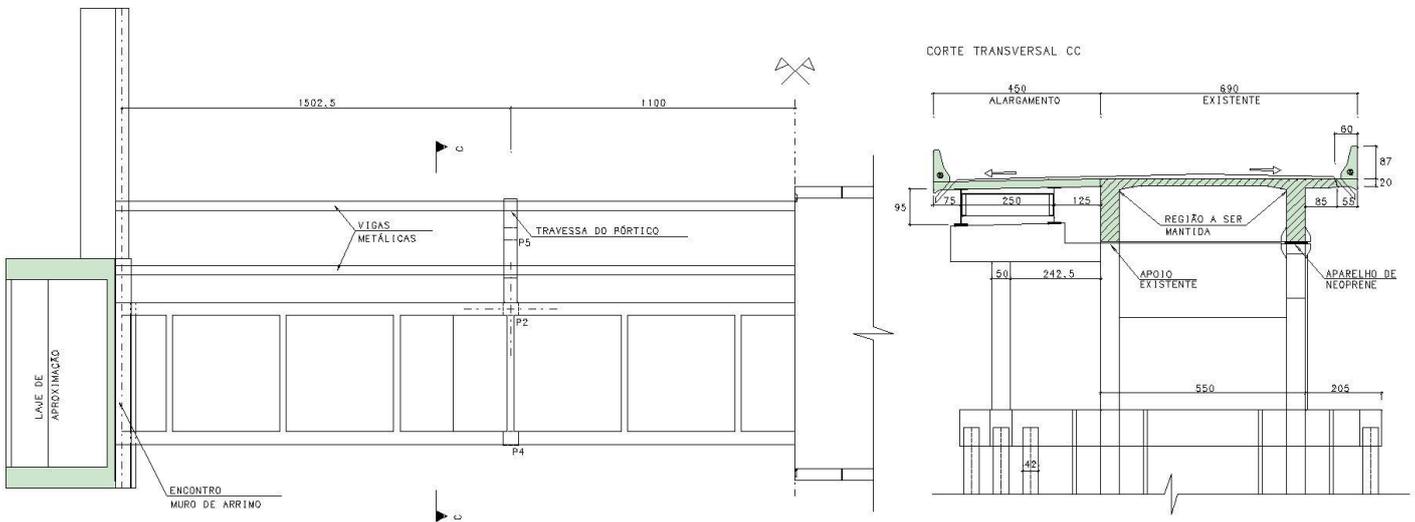
**Figura 6 – Cortes Horizontal e Transversal do Alargamento.**

A solução foi o uso de viga contínua mista aço/concreto. O baixo peso da estrutura de aço permite o lançamento da viga completa por empurramento a partir de uma das margens ou, como foi usado, com guindastes. A diferença de comportamento da estrutura original em concreto armado e da estrutura com viga mista pode ser facilmente considerada nos modelos estruturais (MIX, 2011). Para se obter uma análise mais próxima ao comportamento da estrutura final, é necessário considerar que nas regiões de momentos negativos o concreto da estrutura mista não colabora. Nessas regiões foram feitos reforços das mesas da viga de aço e das armaduras longitudinais da laje. No modelo estrutural foi considerada a inércia apenas das vigas de aço na região de momentos negativos.

A disposição das vigas novas foi estudada de modo a que as novas cargas fossem suportadas pelo conjunto da nova superestrutura sem necessidade de reforço da longarina de concreto armado adjacente ao lado que está recebendo o alargamento. As vigas mistas foram aproximadas da estrutura, funcionando como reforço daquela viga.

As Figuras 6 e 7 ilustram as soluções adotadas.

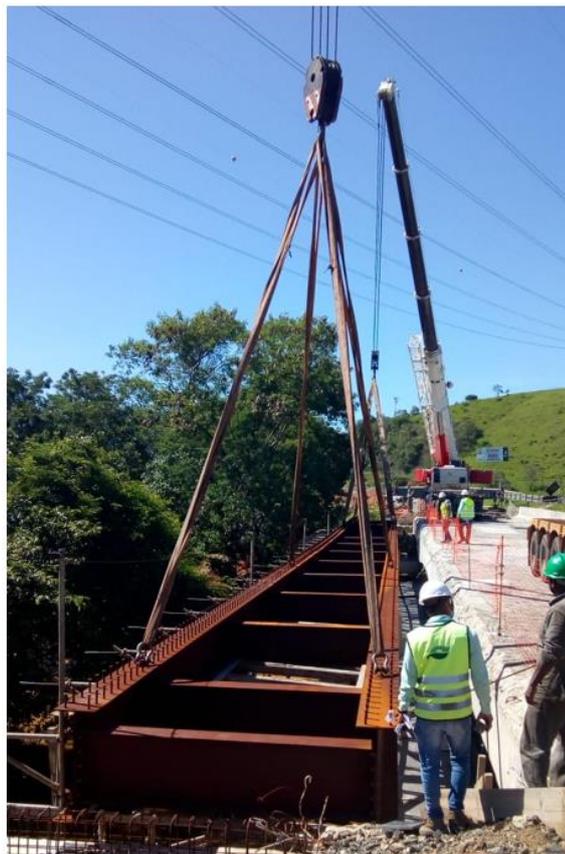
**Figura 7 – Lançamento da Estrutura de Aço com Guindastes.**

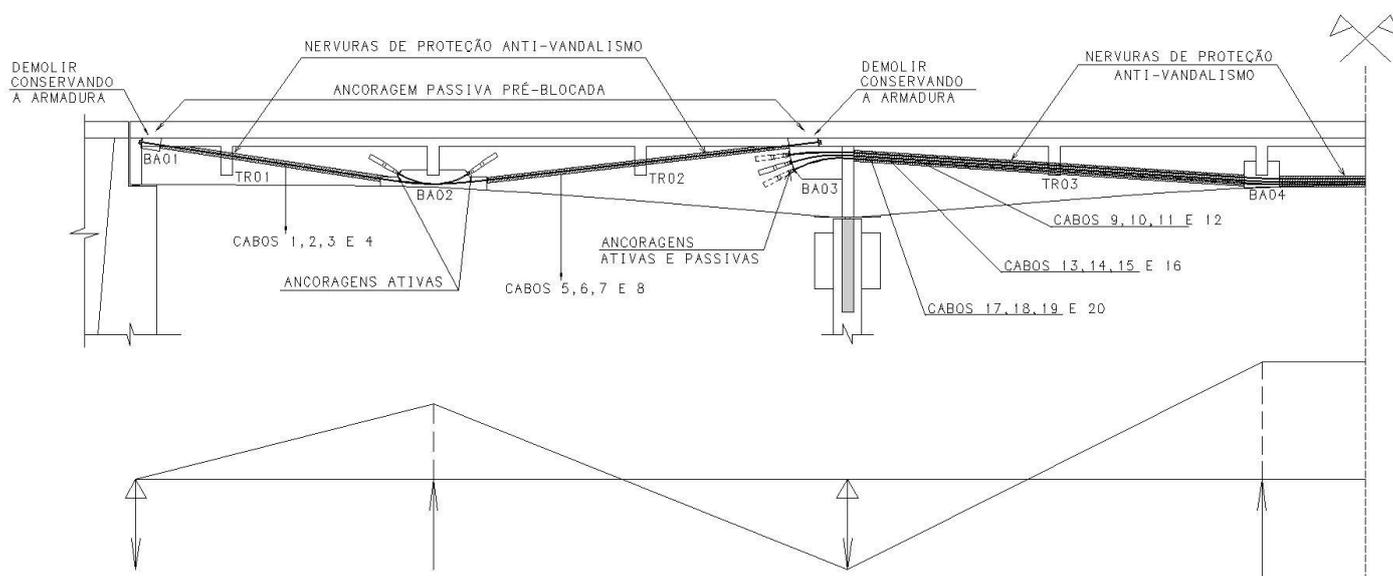
**Figura 8 – Esquema de Protensão Externa da Ponte Existente.**

No modelo estrutural da ponte completa, foram determinadas as solicitações nas longarinas existentes, especialmente os momentos fletores máximos e mínimos. A protensão externa foi concebida para aplicar forças na longarina dirigidas de baixo para cima na posição de uma transversina dos vãos extremos e em duas transversinas do vão central.

A Figura 8 ilustra o processo e a cablagem utilizada.

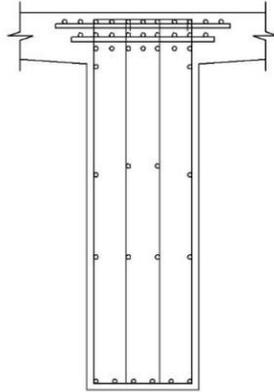
**Figura 9 – Reconstituição da Distribuição das Armaduras da Viga Original.**

Para dispor a cablagem foi importante ter o conhecimento dos detalhes das armaduras. Ao natural os cabos seriam protendidos pela face superior das vigas, entretanto, o detalhe de distribuição das armaduras negativas da viga original, reproduzido na Figura 9, mostra que haveria dificuldade para se obter o espaço necessário para protensão ativa sem romper algumas dessas armaduras principais.

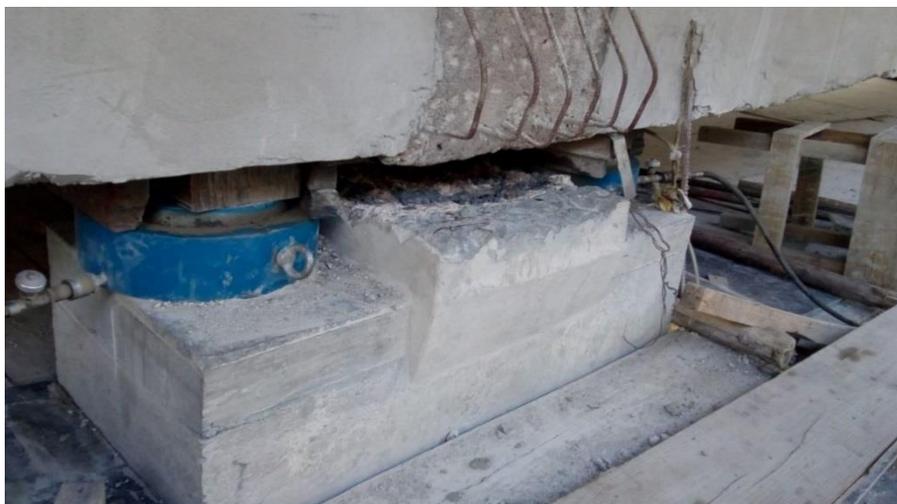
**Figura 10 – Suspensão da Longarina para Transferência de Cargas.**

Para introduzir os novos aparelhos de apoio, de Neoprene fretado com 4 camadas de 8 mm, foram projetados dentes para apoio de macacos. Para a suspensão, na primeira etapa da execução, seria aplicada apenas a carga de peso próprio existente na rótula de concreto para os macacos. Após essa operação seria demolido o concreto da rótula, cortados os ferros passantes, elevada poucos centímetros a mais a viga e demolidas a cabeça do pilar e a face inferior da longarina permitindo a execução dos acabamentos necessários para receber os novos aparelhos de apoio.

As Figuras 10, 11, e 12 mostram as diversas fases da operação.

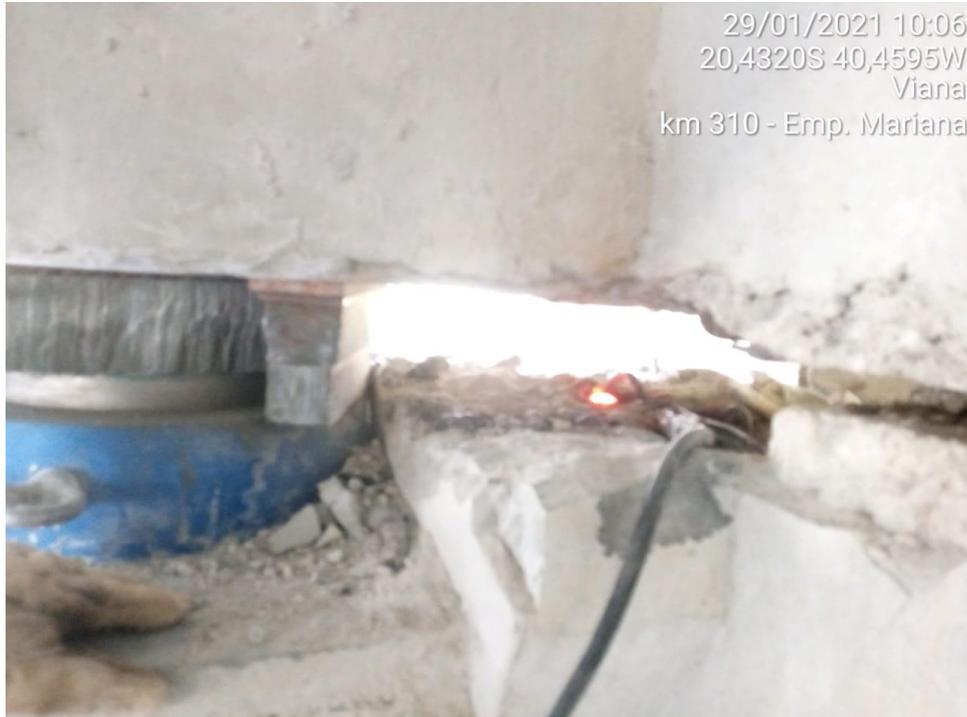
**Figura 11 – Corte da Armadura Passante com Arco Elétrico.**

Foi importante a recuperação dos dados do projeto original e principalmente da memória de cálculo. Na leitura do projeto as armaduras passantes das rótulas de concreto não estavam legíveis devido à qualidade das cópias recuperadas. No entanto, na memória de cálculo estava bem claro que esse sistema, muito comum na época, tinha sido utilizado. Estava especificado o uso de seis barras 3/8” como armaduras passantes na rótula Freyssinet.

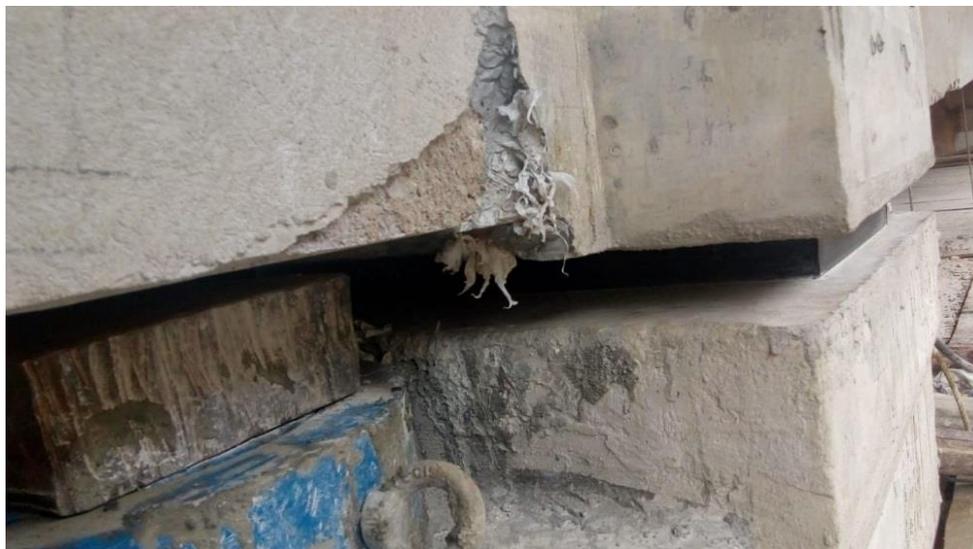
**Figura 12 – Aparelho de Neoprene Posicionado.**

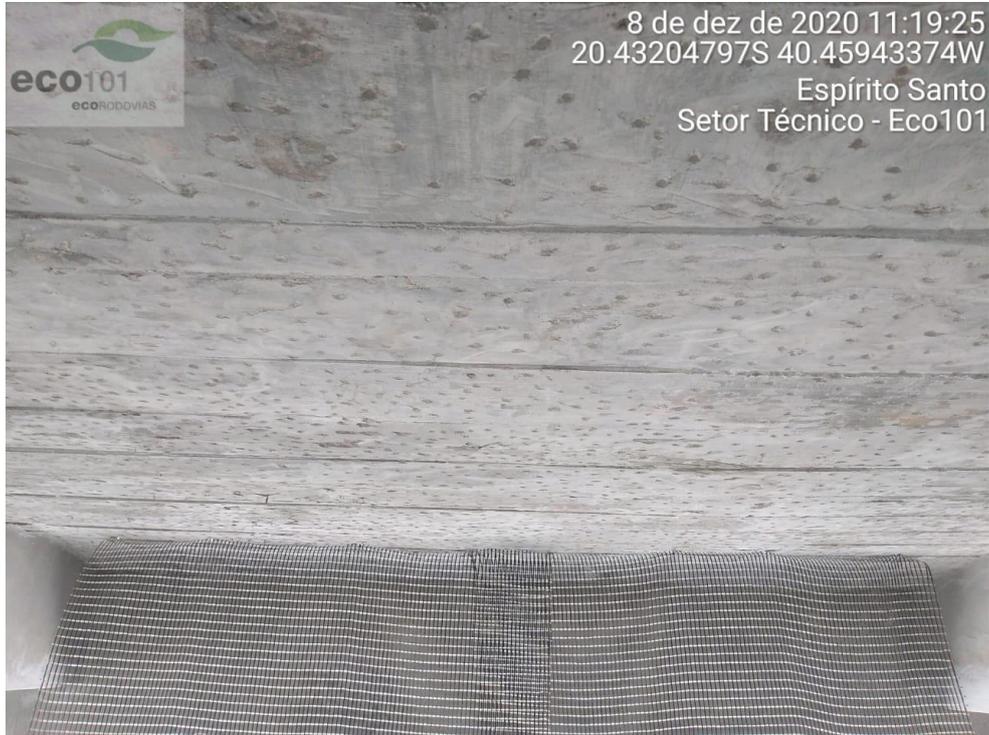
**Figura 13 – Aplicação do Reforço da Face Inferior da Laje com Malha de Fibra de Carbono.**

Para completar a resistência das lajes foram projetados dois tipos de reforço com fibra de carbono. Na face inferior, para momentos positivos, foi especificada a malha de fibra de carbono isotrópica. Na face superior, para momentos negativos, foi projetado o reforço com lâminas de fibra de carbono inseridas em sulcos de 2 cm de profundidade, abertos com disco, cuja eficiência é superior a lâmina colada (S.P. Clever Brasil, 2016).

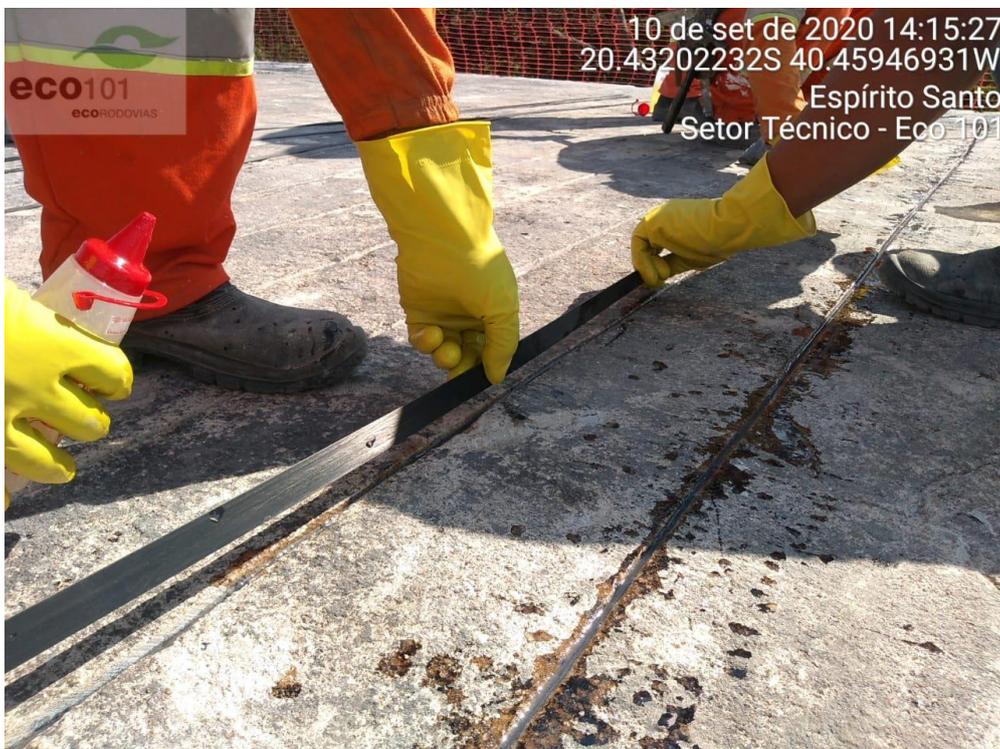
**Figura 14 – Aplicação das Lâminas de Fibra de Carbono Inserida.**

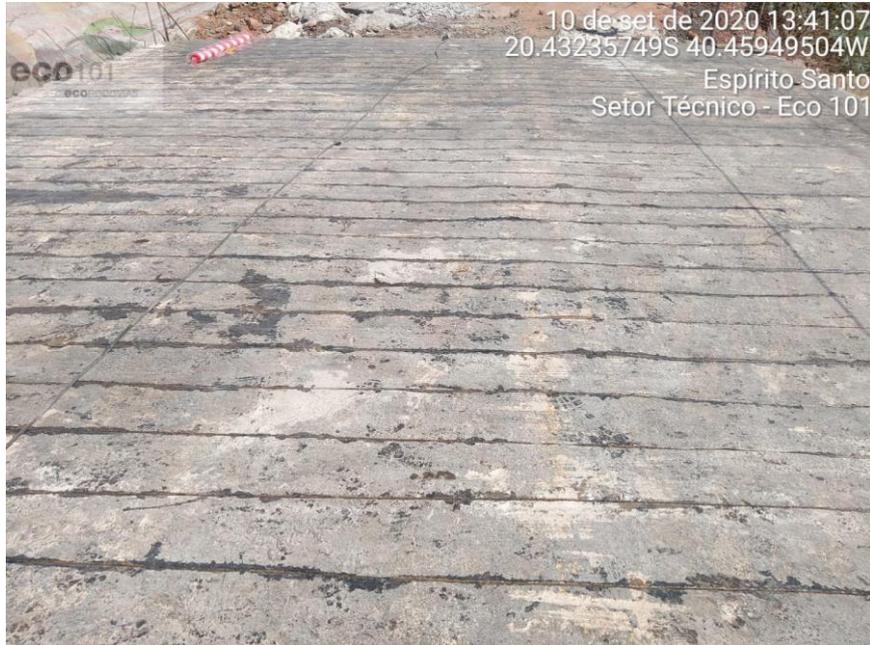
**Figura 15 – Face Superior da Laje Reforçada com Lâminas de Fibra de Carbono Inserida.**
