Metodologia de Substituição das Diagonais Tracionadas das Treliças da Ponte Histórica Dom Pedro II em Cachoeira-BA

A ponte metálica Dom Pedro II, em Cachoeira-BA, foi construída em ferro pudlado e inaugurada em 1885 pelo imperador brasileiro. Patrimônio histórico nacional, é uma ponte rodo-ferroviária caracterizada por quatro vãos isostáticos com treliças laterais em cada vão. Encontra-se sob processo intenso de recuperação e reforço, iniciado no ano de 2017. As atividades desenvolvidas na fase de substituição de todas as diagonais tracionadas das treliças laterais (as quais, originalmente em ferro pudlado, encontravam-se em processo avançado de corrosão), realizadas somente no período noturno (21:00h às 05:00h) com interrupção do tráfego de veículos sobre a ponte, foram delimitadas pelas dificuldades operacionais durante o curto período diário de trabalho. Este trabalho aborda, dos pontos de vista experimental (monitoramento) e da modelagem numérica, discussões sobre qual a metodologia mais apropriada que deveria ser seguida durante a troca dessas diagonais, tendo em vista questões de resistência e segurança estrutural. Diferentes possibilidades são discutidas, levando-se em cont

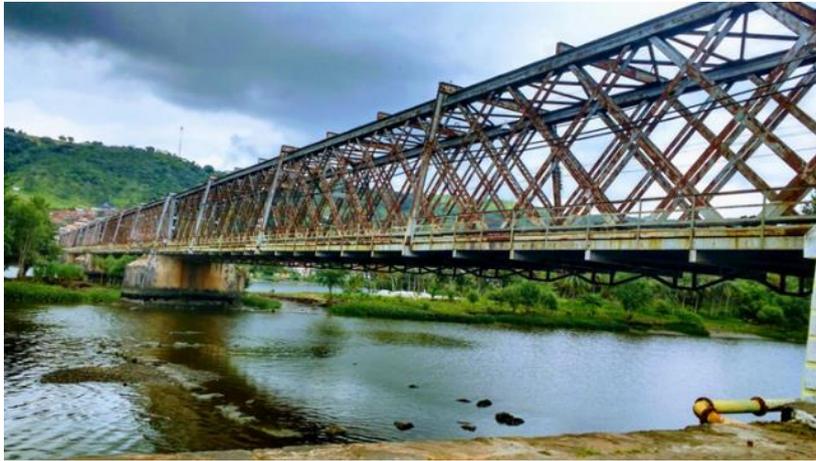
**Ponte D. Pedro II sobre o Rio Paraguassú em Cachoeira-BA.
Figura 1**

- Extensão: 366m
- Vãos: 4 (isostáticos de 91,60 m)
- Altura: 7,62m
- Largura total: 10,20 m (incluindo suas passarelas para pedestres)
- Material: Ferro Puddledado

Uma vista geral da Ponte Dom Pedro II, sobre o Rio Paraguassú, encontra-se na Figura 1, abaixo. No ano de 2012 foi feita uma análise estrutural dessa ponte, a qual envolveu o seu monitoramento durante a passagem de veículos rodoviários e ferroviários. No caso dos veículos ferroviários, além da medição de deformações, deslocamentos e acelerações, mediram-se cargas de roda (e cargas de eixo, por conseguinte), tendo sido realizada, também, a modelagem numérica da estrutura, da qual resultou um modelo numérico calibrado, capaz de ser utilizado para simulações realistas do comportamento estrutural (Figura 2). Na Figura 3 tem-se, para alguns elementos de treliça da estrutura, o panorama das tensões devidas ao peso próprio e das tensões máximas ocorridas durante a passagem de um trem cargueiro carregado (chamado de Trem C260), típico da ferrovia, conforme calculadas para o modelo numérico calibrado.

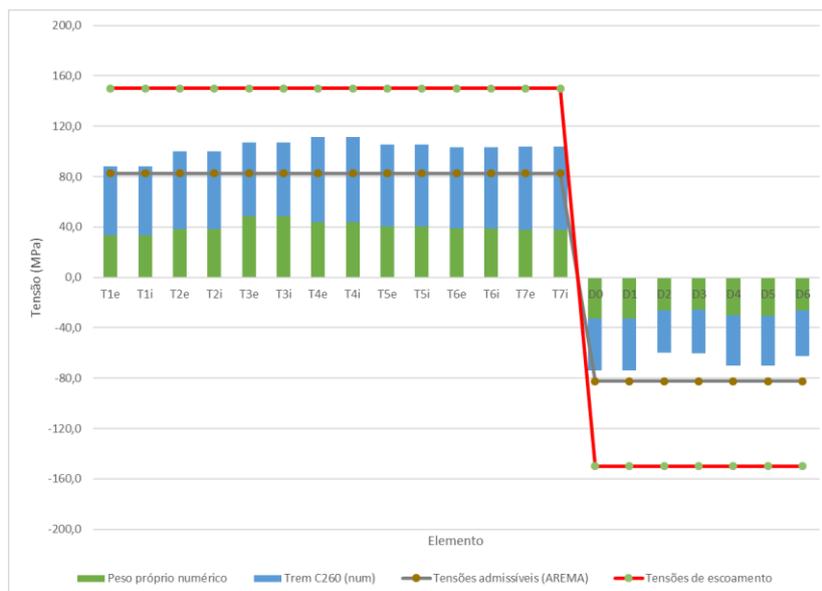
Figura 3

Tensões em algumas diagonais tracionadas e comprimidas devidas ao peso próprio e à passagem do Trem C260. Valores do modelo numérico calibrado, comparados com as tensões admissíveis (AREMA – 82,5 MPa) e de escoamento (150 MPa) para o ferro puddlado.

Em face do estado de corrosão instalado na velha estrutura [2,4] e dos níveis de tensão ocorrentes (medidos no monitoramento e refletidos no modelo numérico calibrado — Figura 3, acima—), os responsáveis pelo gerenciamento da ponte decidiram realizar a troca de todas as diagonais tracionadas das treliças laterais que sustentam a estrutura. Algumas dessas diagonais, em um dos vãos da ponte, as quais foram monitoradas durante as suas operações de troca, conforme descrito a seguir, estão indicadas na Figura 3. Tratam-se das barras T1e a T7i, símbolos tais que: T indica barra de diagonal tracionada, “i” refere-se à face interna da treliça, ao lado da pista, e “e” à face externa, ao lado da passarela lateral. D0 a D6 referem-se às diagonais comprimidas envolvidas no monitoramento. Na Figura 4, a seguir, essas diagonais são indicadas com maior clareza. Este trabalho trata da metodologia adotada para a troca de diagonais, da instrumentação realizada durante as operações de troca e dos resultados encontrados, análise e conclusões.

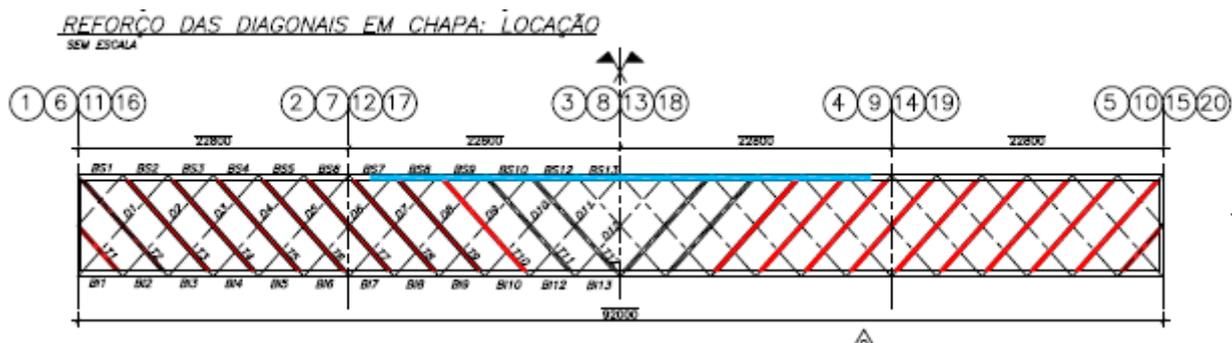
Figura 4

Nota: Diagonais T1e, T1i, ..., etc. conforme definido anteriormente; diagonal comprimida, D0, está à esquerda de D1.

1 – A SUBSTITUIÇÃO DAS PEÇAS DEVE SER FEITA DO CENTRO PARA AS EXTREMIDADES DA ESTRUTURA CONFORME NUMERAÇÃO INDICATIVA DE SUBSTITUIÇÃO DOS ELEMENTOS. INICIAR PELA FILA "A" A SUBSTITUIÇÃO DA DIAGONAL "EXTERNA" T10, NÚMERO DE ORDEM ①. APÓS O TÉRMINO DA OPERAÇÃO REPETIR O PROCEDIMENTO PARA A DIAGONAL INTERNA T10 DA MESMA FILA "A".

2 – REPETIR O PROCEDIMENTO ACIMA PARA A MESMA DIAGONAL T10, NÚMERO DE ORDEM ② PARA A DIAGONAL EXTERNA DA FILA "B" E POSTERIORMENTE A DIAGONAL INTERNA DA MESMA FILA "B".

3 – FINALIZADA A TROCA DA T10 REPETIR O MESMO PROCEDIMENTO AGORA PARA A DIAGONAL T10 NÚMERO DE ORDEM ③. REPETIR O MESMO PROCEDIMENTO DE SUBSTITUIÇÃO PARA AS FILAS "A" E "B".

4 – FINALIZADA A TROCA DA T10 DEVE-SE INICIAR A TROCA DA DIAGONAL T9 NÚMERO DE ORDEM ④. SUBSTITUIR A DIAGONAL "EXTERNA" DA FILA "A" E DEPOIS REPETIR O MESMO PROCEDIMENTO PARA A DIAGONAL INTERNA DA MESMA FILA "A".

Metodologia de troca de diagonais prevista no projeto. O método se aplica tanto à treliça da fila A (montante) como à treliça da fila B (jusante), para cada vão da ponte.

O número total de barras de diagonais tracionadas em ferro puçludo a serem substituídas nas duas treliças de sustentação da ponte, em seus quatro vãos, era igual a 384. Em face da necessidade de utilização da ponte para o tráfego de veículos em geral, trens e transeuntes no período diurno, ficou acertado com as autoridades que as operações de substituição de diagonais somente poderiam ser realizadas no período noturno, entre as 21:00h e as 05:00h. Durante esse período todo o tráfego de veículos era interrompido, permitindo-se apenas a passagem de transeuntes em uma das passarelas laterais da ponte. Tal quantidade de elementos a substituir, sendo o trabalho permitido somente no horário acordado, mostra que não se tratava de uma operação corriqueira. Assim sendo, a definição da metodologia de abordagem adequada foi questão importante durante as fases de projeto e de realização da intervenção. O método adotado pelo projetista [5] e realizado em campo consta da Figura 4.

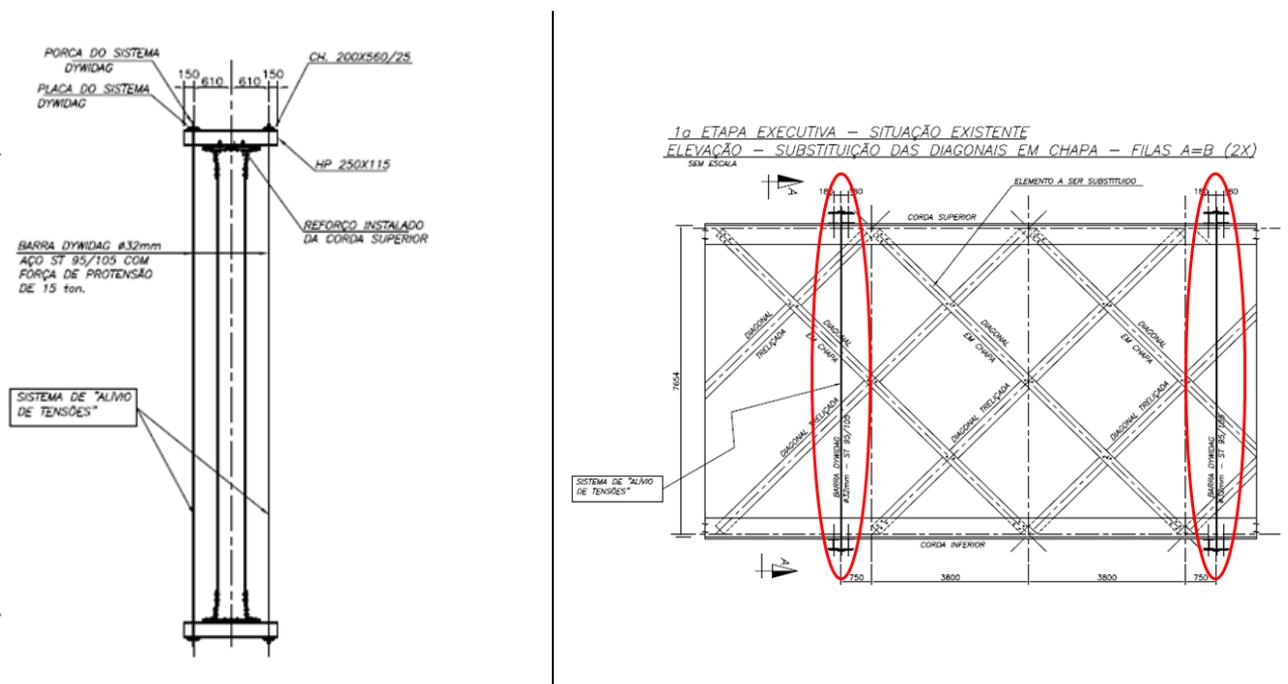
a) Alívio de tensões em uma barra tracionada.

b) Alívio de tensões em diagonal tracionada: previsão inicial do projeto.

Trocas de diagonais: procedimentos possíveis para alívio de tensões em barras tracionadas.

Convém comentar, brevemente, que outros métodos podem ser adotados para a troca de diagonais tracionadas de uma ponte. Na Figura 5 são apresentadas duas outras possibilidades, as quais foram discutidas durante a fase do projeto de intervenção e reforço estrutural adotado. Em 5.a tem-se, simbolicamente, o caso da solução convencional que consiste da aplicação de um sistema com barras Dywidag na direção da barra tracionada a ser substituída, ancorado em chapas que se ancoram na estrutura global. Tracionando-se essas barras Dywidag com o uso de atuador hidráulico e célula de carga, impõe-se à (s) barra (s) a trocar o alívio de suas tensões originais de tração (através de compressão superposta) tal que, após o alívio total, realiza-se a troca. O método permite, vantajosamente, o alívio e troca da diagonal tracionada, sem a transferência de esforços para as barras adjacentes e, além disso, o conhecimento dos valores dos esforços de tração presentes na barra tracionada, antes da sua troca (determinação da parcela do peso próprio da estrutura que estava sendo absorvido pela barra que foi trocada). O esforço anterior de tração na diagonal antiga é transferido, com a mesma intensidade inicial, para a nova barra instalada. A segunda possibilidade é aplicar esforços com dois sistemas análogos ao do caso da Figura 5.a em duas seções da treliça (Figura 5.b) até aliviar as tensões ocorrentes no elemento a ser substituído, controlando o alívio de tensões de tração através do uso de células de carga e extensômetros elétricos. Note-se que, neste caso, durante a operação de troca, as barras circunvizinhas (diagonais tracionadas e comprimidas) são significativamente solicitadas. Após realizada a troca, procede-se de maneira inversa, aliviando-se as tensões nas barras Dywidag auxiliares e medindo-se o alívio de deformações com extensômetros elétricos instalados nas novas barras. Neste segundo caso, também é possível obter informação sobre a parcela do peso próprio que estava sendo absorvida pela diagonal que foi trocada.

Ambos os sistemas acima apresentados foram discutidos ao longo do planejamento dos trabalhos. No entanto, considerados não só os aspectos estruturais mas também os de natureza operacional e logística envolvidos (notando que os trabalhos só foram permitidos no período noturno, conforme descrito), a decisão tomada foi pelo método de troca da Figura 4. Note-se que há muitas possibilidades diferentes que podem ser adotadas para a realização das trocas de diagonais. Algumas dessas possibilidades, associadas ao método adotado, são discutidas a seguir, com o auxílio de resultados experimentais advindos do monitoramento estrutural com extensômetros elétricos que foi realizado durante os trabalhos em campo. No escopo do trabalho realizado, discutem-se questões relacionadas com a segurança estrutural, tendo em vista ressaltar aspectos de otimização metodológica nos procedimentos adotados.

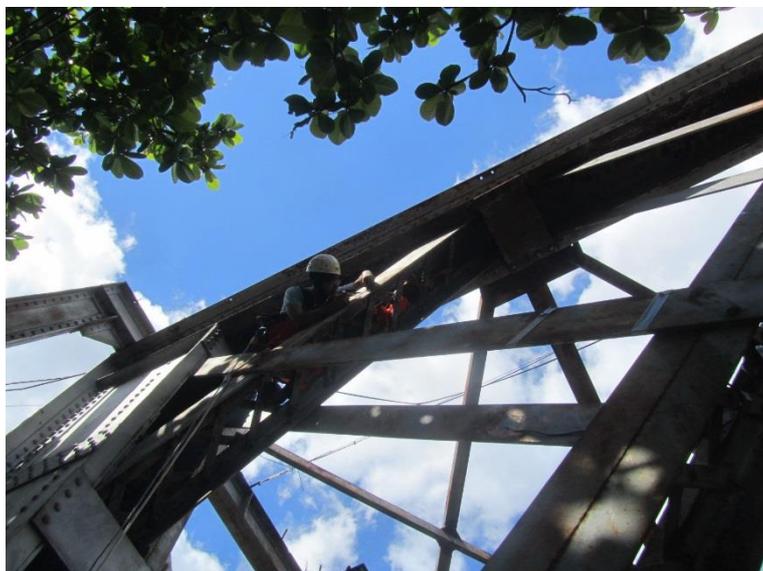
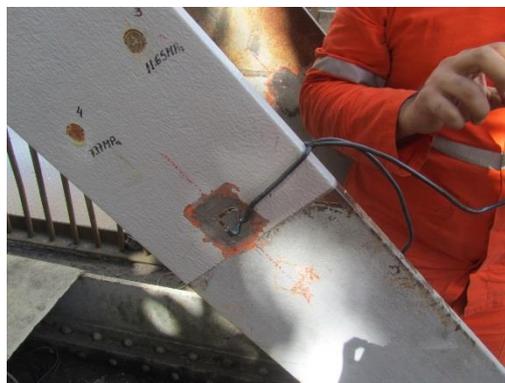
Figura 6

Instrumentação das barras das diagonais tracionadas (barras lisas duplas em cada diagonal) e comprimidas (barras treliçadas) com extensômetros elétricos soldados, ligados em ponte completa. Barras lisas externas ao lado da passarela (T1e a T7e), barras lisas internas (T1i a T7i) e diagonais treliçadas (D0 a D6).

Utilizando extensômetros elétricos soldados (“spot welding”), barras antigas lisas e duplas de diagonais tracionadas que foram substituídas (ferro pudlado), barras novas de diagonais tracionadas (Aço A572-50) e barras treliçadas de diagonais comprimidas (ferro pudlado) foram instrumentadas, sequencialmente (Figuras 4 e 6), visando determinar as deformações associadas ao processo de trocas, seguindo a metodologia descrita na Figura 4. Utilizaram-se extensômetros elétricos da marca Vishay e sistemas de aquisição de sinais desse mesmo fabricante, sendo que todo o conjunto foi calibrado previamente [3]. A partir das deformações medidas, tomando em consideração as áreas das seções transversais dos elementos antigos e dos elementos novos e as propriedades dos materiais associados, tensões e forças normais nas barras foram calculadas. Foram considerados tensões e esforços atuantes (remanescentes, antes do alívio de tensões nas barras diagonais retiradas, e decorrentes da redistribuição de esforços nos diferentes elementos das vizinhanças desses elementos que foram retirados). No monitoramento foram consideradas as presenças dos equipamentos utilizados sobre a ponte durante as trocas, tendo-se descontado todos os seus efeitos adicionais que interferiram nas aquisições de dados. Em cada noite de trabalho foram trocadas apenas duas chapas lisas de diagonal, visto que não era possível realizar trocas adicionais em face do número de horas de trabalho disponível, em cada dia, durante o período de interdição da ponte. A título de informação complementar, aproximadamente 192 noites de trabalho foram necessárias para a troca de todas as chapas das diagonais tracionadas da ponte. Esse relevante trabalho encontra-se, atualmente, concluído.

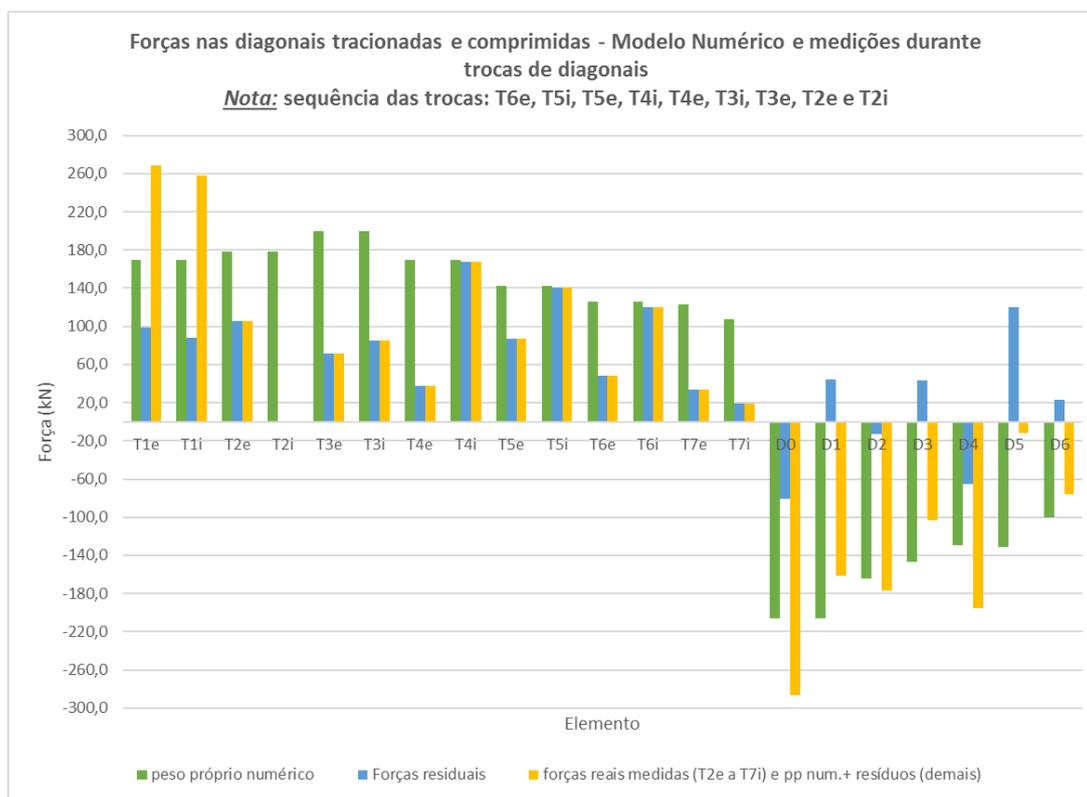
Figura 8

Forças nas diagonais tracionadas e comprimidas: residuais (após troca), modelo numérico calibrado e estimativa com soma dos valores residuais aos do peso próprio para as diagonais tracionadas ainda não trocadas e para as diagonais comprimidas (treliçadas).

Na Figura 8, a seguir, é mostrado o panorama global da distribuição dos esforços (efeito do peso próprio da estrutura) nas barras instrumentadas após a troca de todas as barras indicadas, sequencialmente, no respectivo gráfico. Mostram-se:

- Na cor amarela os esforços reais finais decorrentes das trocas das barras tracionadas T6e a T2i (última barra trocada na sequência). Observe-se que, ao final, imediatamente após a substituição da barra T2i, última que foi trocada, o esforço absorvido por essa barra, coerentemente, é nulo. Os esforços na cor verde correspondem aos valores calculados, para o efeito do peso próprio, através do modelo numérico calibrado. As forças nessas barras são significativamente inferiores às do peso próprio numérico, exceto para as barras T4i, T5i e T6i, para as quais os valores medidos e calculados numericamente são muito próximos. Note-se, ainda, que os valores residuais medidos em todas as barras (cor azul) são os mesmos medidos para as barras T6e a T2i;

- Na cor azul, para as barras tracionadas T1e e T1i e para as barras comprimidas D0 a D6, os esforços apresentados no gráfico correspondem ao total das tensões residuais acumuladas até imediatamente após a troca da barra diagonal T2i. Por questões relacionadas com o cronograma da obra, não se monitorou a resposta estrutural até que as barras T1e e T1i fossem trocadas. No entanto, pode-se fazer uma simulação sobre o possível resultado final, admitindo-se que às forças suportadas por essas barras, antes do início do processo de trocas sucessivas fossem iguais àquelas calculadas pelo modelo numérico. Assim sendo, somando-se os valores obtidos no modelo numérico aos valores residuais acumulados desde o início das trocas monitoradas, têm-se os valores em amarelo do gráfico para essas barras. Esses valores são significativamente superiores (valores absolutos) aos valores calculados através do modelo numérico;

- De maneira análoga ao apresentado no item **b** para acima, para as barras T1e e T1i, procedeu-se da mesma forma para estimar os valores dos esforços nas barras comprimidas D0 a D6 (cor amarela no gráfico). Note-se, primeiro, que alguns valores residuais nessas barras de diagonal treliçada (D1, D3 e D5, na cor azul do gráfico) são de esforços positivos, tração, mostrando que durante o processo de trocas de diagonais tracionadas algumas diagonais comprimidas são submetidas a esforços residuais de tração! O resultado final, somando-se aos esforços residuais os esforços do modelo numérico mostra que a magnitude dos esforços residuais adicionais tende a se somar algebricamente aos do modelo numérico de maneira que os esforços finais, em alguns casos (D0, D2, D4) superem os esforços de compressão previstos numericamente e que, particularmente no caso da diagonal treliçada D5, apesar do acúmulo dos esforços residuais de tração ao longo do processo, essa diagonal ainda permaneça comprimida.

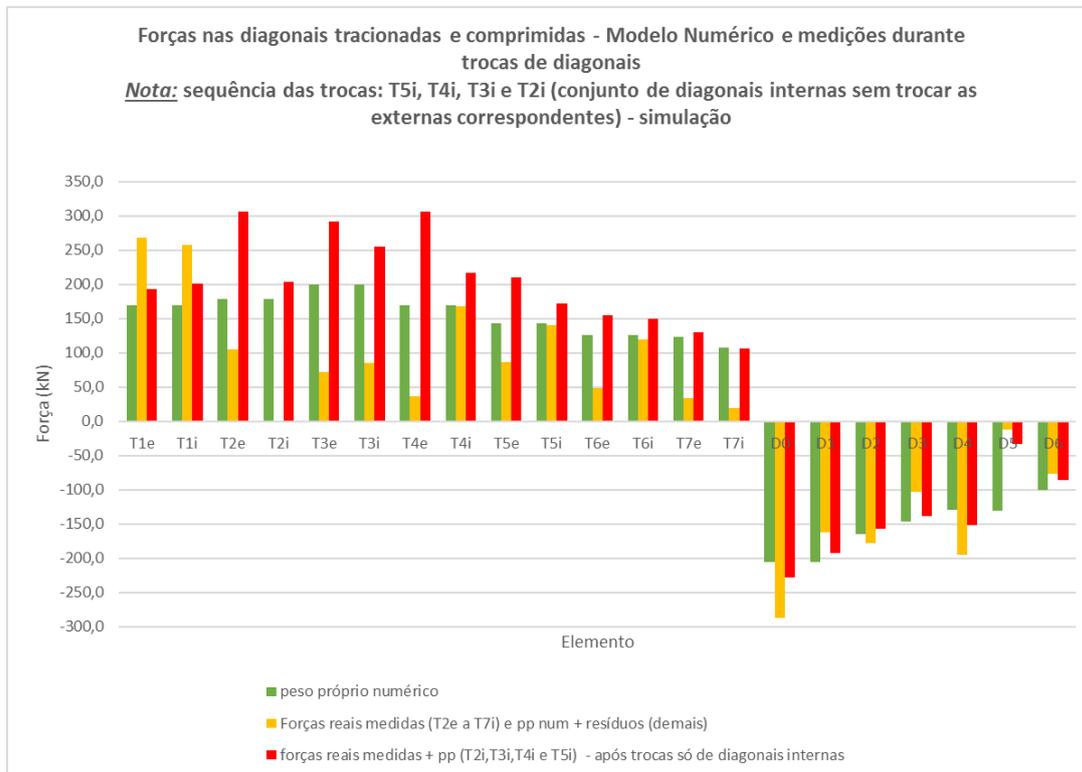
Forças nas diagonais tracionadas e comprimidas decorrentes da troca consecutiva de diagonais tracionadas do lado interno de uma treliça.

Na Figura 9 tem-se, como referências, os efeitos do peso próprio (cor verde) no modelo numérico e os efeitos finais com resíduos (mesmo gráfico e cor da Figura 8, após todas as trocas). Os valores resultantes da simulação, na cor vermelha, mostram que os esforços normais de tração, principalmente nas barras externas contíguas (T5e, T4e, T3e e T2e), ainda não trocadas (em ferro puulado) são exageradamente maiores que os esforços do modelo numérico calibrado ou do que os esforços efetivamente medidos, seguindo o método proposto em projeto. Na Figura 10, em termos de tensões, nota-se que tal cenário pode conduzir a estados de tensão bem acima dos admissíveis para as barras antigas em ferro puulado, podendo-se ter caso de escoamento de uma ou mais barras, conjuntamente, com as passagens de trens cargueiros sobre a ponte em dias subsequentes aos das datas das trocas, pois durante os períodos diurnos a ponte ficaria aberta ao tráfego, conforme previsto no programa de trabalho para a obra. A situação simulada caracteriza-se como indesejável, pois remete a questões de estado limite último da estrutura. A situação ideal é a de trocas sucessivas numa

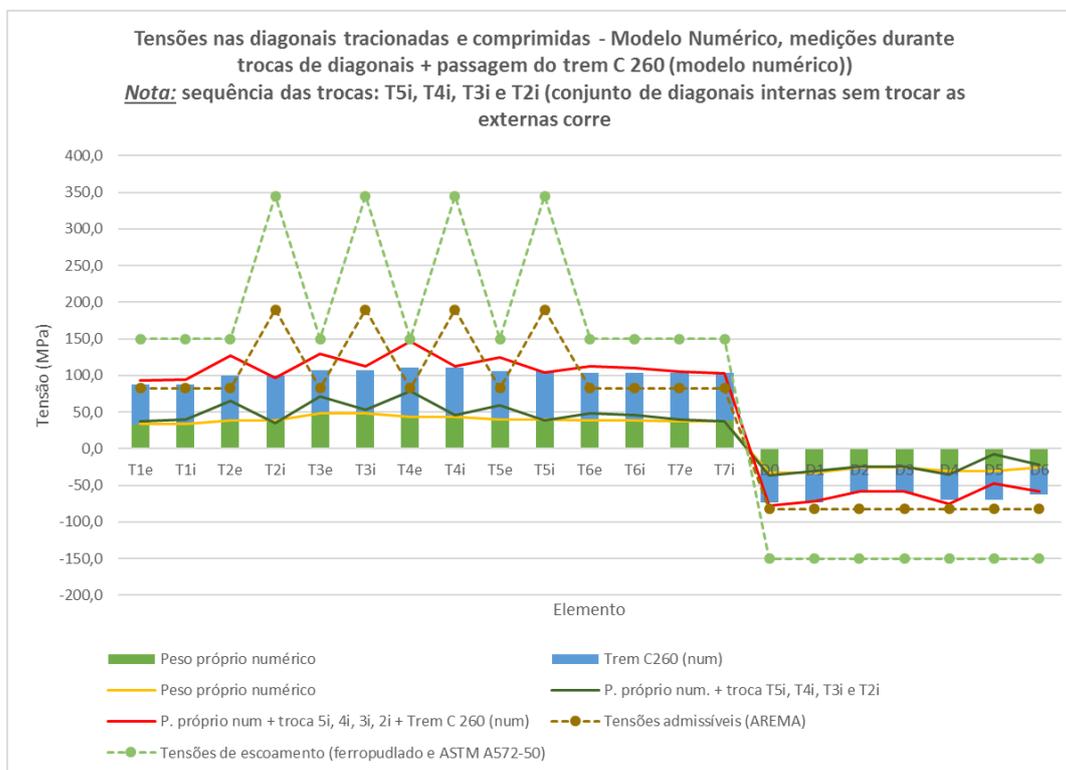
Figura 10

Tensões totais nas diagonais tracionadas e comprimidas decorrentes das trocas consecutivas de diagonais tracionadas internas de uma treliça: simulação do efeito da passagem de trem C260 (modelo numérico calibrado).

mesma noite, das barras externa e interna de uma mesma diagonal, seguindo o previsto pelo projetista. Assim sendo, um trem poderia circular livremente durante o dia seguinte a cada par de trocas sem sobrecarregar a estrutura da maneira descrita nesta simulação. Uma vez que tenha sido realizada a troca de uma barra de aço de diagonal tracionada em ferro pudlado, a nova barra substituta em aço ASTM A572-50 apresenta índice de segurança estrutural muito superior ao da barra antiga (Figura 10).
