Propuesta de Sistema de alerta de infraestructura vial frente al Cambio Climático. Aplicación Ruta G-98-F, Región Valparaíso

Matias A. Valenzuela¹, Paola Moraga¹, Hernan Pinto¹, Lorena Jorquera¹, Marcelo Marquez²

¹ Pontificia Universidad Católica de Valparaíso / Escuela Ingeniería en Construcción / matias.valenzuela@pucv.cl

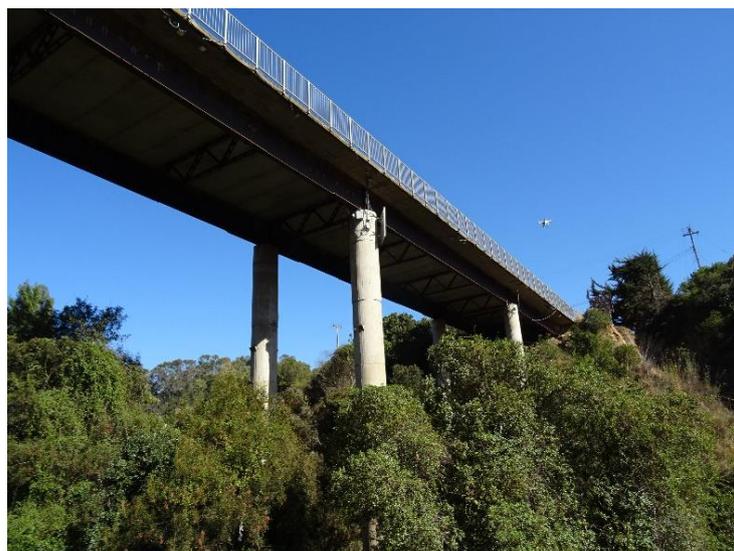
Figura 1 – Puente Seminario.

El impacto del cambio climático será considerable para los países como Chile que cumple con 7 de los 9 índices de vulnerabilidad. Ante este panorama resulta evidente que se necesitarán acciones planificadas de adaptación para enfrentar el cambio del clima y los eventos climáticos extremos. Los proyectos en convenio realizados por la PUCV y el MOP se han focalizado en la adquisición de data (monitoreo sísmico) y al estudio de las patologías de las estructuras con el desarrollo de metodologías de inspección visual y con ensayos no destructivos utilizando la metodología manual GRDR (Gestión Riesgo Desastre Regional), permitiendo evaluar parámetros medibles de vulnerabilidad y amenaza, desarrollando fichas y Protocolos, manuales de inspección y desarrollando propuestas de algoritmos de optimización. El presente trabajo entrega la primera propuesta de un modelo de gestión de daño de estructuras y su aplicación en fichas de inspección que relaciona la vulnerabilidad de la infraestructura y la amenazas existentes y potenciales como consecuencia de los efectos del cambio climático, considerando para ello al menos cinco modos de desempeño, a saber: flexión, corte, axial, torsión, estabilidad y funcionalidad. Para ello se ejemplifica en el puente Seminario, ruta G-98-F, ubicado en la región de Valparaíso, correspondiente a una estructura de tablero de viga con losa colaborante, 3 cepas/pilas de hormigón armado y presencia de importantes procesos de erosión y socavación.

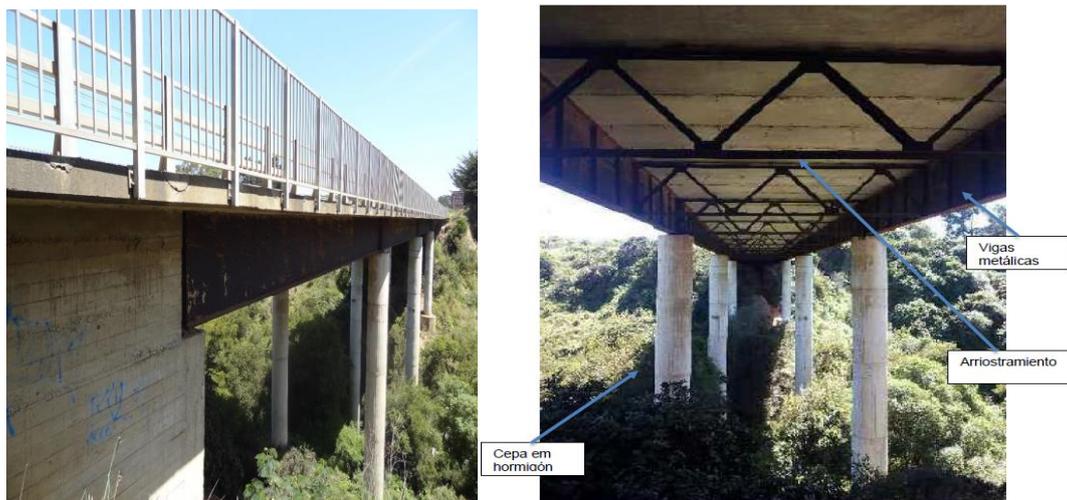
Figura 6: Puente seminario Vista lateral y vista inferior con detalle de elementos

El Puente Seminario está ubicado en la ruta costera Algarrobo - San Antonio, en El Quisco, Región de Valparaíso. En planta, el puente es rectilíneo y posee 4 vanos, siendo 2 vanos internos de 22,5m y 2 vanos externos de 18m, totalizando una longitud de 81m, y 10,2m de ancho. (Figura 6)

La superestructura del puente está formada por una losa de hormigón armado con espesor de 23 cm apoyada en dos vigas metálicas tipo I con altura de 1,53 m, (Figura 6). La losa fue ejecutada utilizando paneles de losa prefabricada y precomprimida con espesores de 13 cm, apoyados en los bordes de las vigas metálicas, para servir como formas para moldear el resto de la losa. Las vigas metálicas tienen altura constante, y alas con ancho (entre 250mm y 400mm) y espesor variable (entre 12mm y 30mm). La conexión entre las vigas metálicas y la losa de hormigón se realiza por medio de conectores metálicos circulares. A lo largo de la longitud del puente, las vigas metálicas son arriostradas por las vigas metálicas compuestas por perfiles de doble cantonera.

Las cepas del puente tienen sección circular y son de hormigón armado, siendo las columnas de 1,4m de diámetro, apoyados en zapatas de fundación con 2,6m de diámetro y 1,2 m de altura. La transferencia de la carga de la superestructura a la infraestructura se realiza por medio de placas metálicas, plomadas directamente en la parte superior de las cepas.

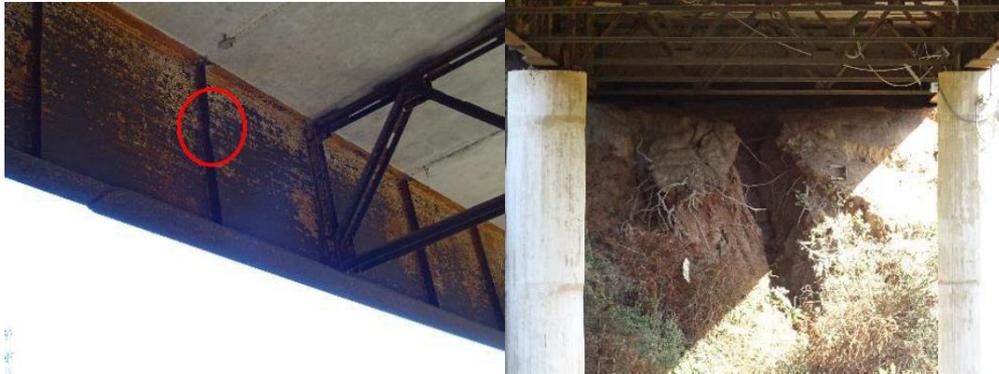
Figura 8: Daño en estribo y viga metálica

Por otra parte, se observa un manejo inadecuado de las aguas, tanto de lluvia como de encauce del río, lo cual ha generado procesos de erosión y socavación importantes. Esta situación se ve agravada por el deterioro asociados a la falta de junta de expansión en ambos extremos del puente, ya que de manera natural se forma una grieta sobre el muro espaldar, a través de la cual se filtra el agua y genera erosión del material de relleno provocando desniveles en los accesos (Figura 8).

En términos generales las patologías se concentran en el tablero del puente. Cabe notar que la antigüedad del puente genera la necesidad de una actualización en cuanto a la acción sísmica de este país y las condiciones de tránsito de la actualidad, toda vez que se ve sobre-exigido. Además, los elementos metálicos del puente, en ciertas zonas, sufren de corrosión crítica que puede generar pérdidas de material y eventualmente la vulnerabilidad de la estructura.
