Análise do Custo de Prolongamento da Vida Útil das Pontes Provisórias de Madeira na Rodovia Transamazônica

XII CONGRESSO BRASILEIRO
de PONTES e ESTRUTURAS
7 a 11 de junho de 2021 - Congresso Virtual

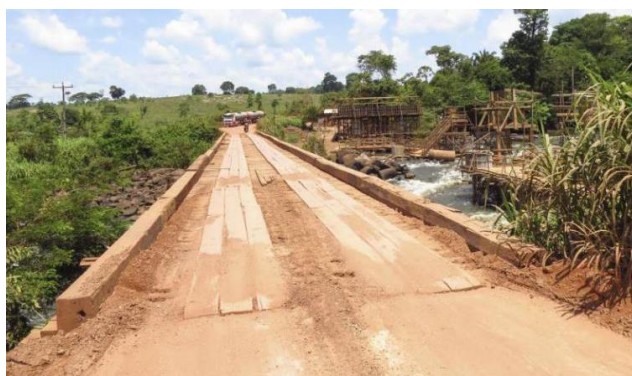
Figura 1 – Ponte sobre o Rio Cupari - Pará - BR-230 (GENTILE, 2019).

Este estudo tem por objeto as pontes de madeira construídas para uso provisório, desde do início da construção da rodovia no ano de 1971, para um período curto de utilização (cerca de 1 a 3 anos), enquanto se executa as pontes definitivas de dois tipos: pontes totalmente de concreto armado e protendido; ou pontes mistas aço-concreto, isto é, com vigas metálicas e restante de concreto armado. Por falhas no planejamento executivo, tais como os que foram anteriormente citados, estas obras, ou pelo menos em alguns trechos, não tiveram grandes progressos, sendo executada a manutenção da rodovia implantada ao longo dos anos (no caso dos trechos não concluídos). Como consequência, este uso de pontes provisórias perdura até hoje, aguardando a construção das pontes definitivas, conforme podemos ver na **Figura 1**.

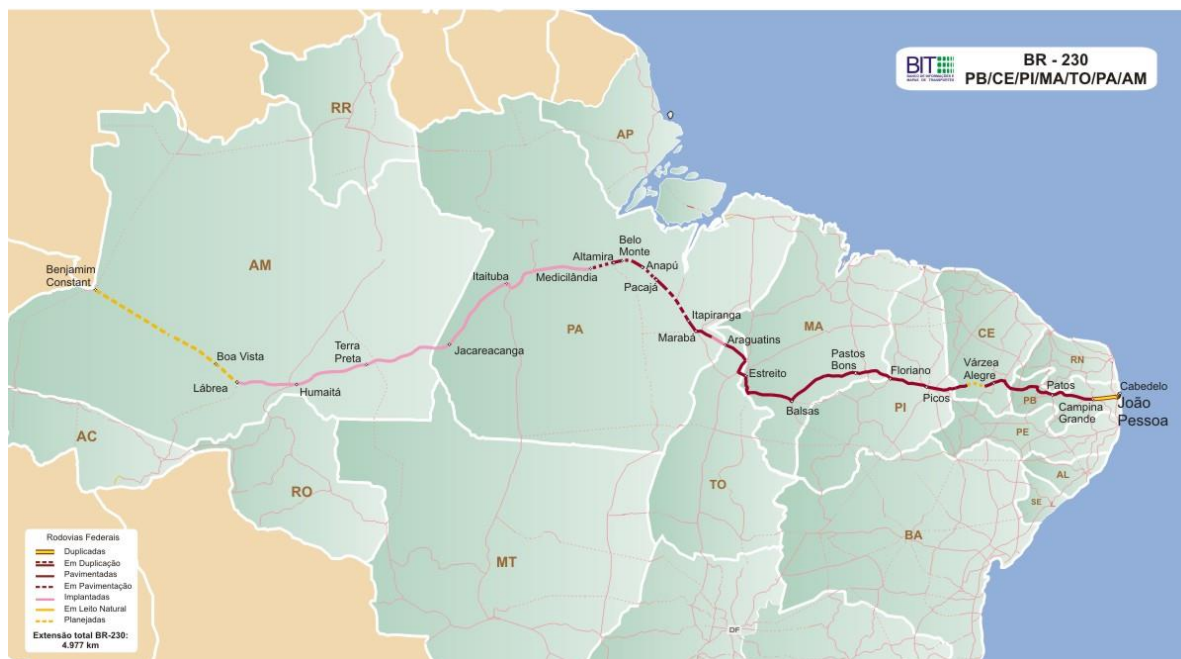
Figura 5 - Descrição gráfica da BR-230 - Transamazônica (Governo da Paraíba, 2016).

A rod. Transamazônica, retrata bem a realidade da disparidade do acesso a infraestrutura de uma região para outra. Pois ela mesma, é pavimentada e concluídas as pontes, de toda a parte na região nordeste, e as partes não pavimentadas e com pontes provisórias, e algumas travessias em balsas, concentradas na região norte, conforme vemos na **Figura 5**, que representa o *status* atual.

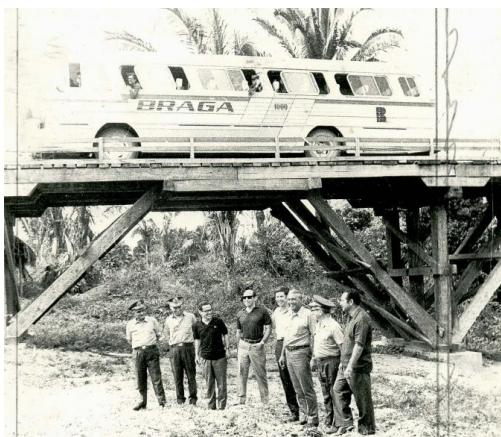
Figura 8 - Ponte provisória de madeira recém construída no ano de 1972 na BR-230 (BRASIL/SIAN - Sistema de Informação do Arquivo Nacional, 2015).

No entanto, o grande problema, é o prolongamento da vida útil destas que perduram desde das primeiras obras na rodovia, até hoje, conforme podemos observar nas **Figura 8 e 9**. Que como estrutura provisória, não há um rigor técnico no dimensionamento (até mesmo porque não há normativas nacionais específicas para pontes de madeira), adequada para as cargas, tráfego, e até mesmo dimensões do leito dos rios.

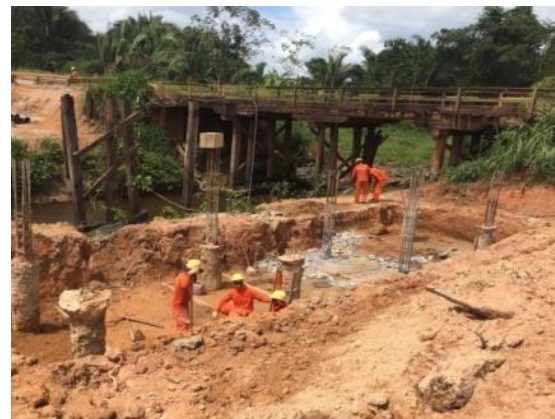
Figura 9 - Exemplo de uma das pontes estudadas, com a construção da ponte definitiva, e ponte provisória de madeira ainda em funcionamento (DNIT, 2019).

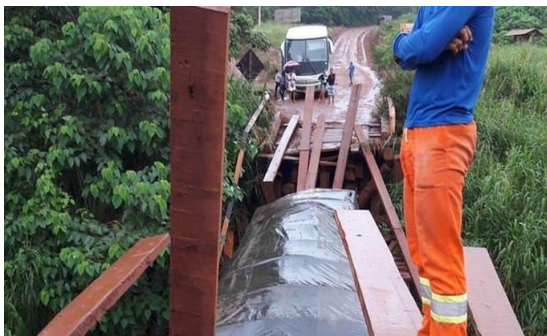
Figura 10 - Colapso de uma ponte de madeira na Rod. Transamazônica, KM 94, em janeiro de 2019 (ADMS, Felype / O Liberal, 2019).

Apesar de haver diferenças no modelo estrutural, por falta de prioridade no orçamento público para tal fim, se repete a estratégia de manter estas estruturas provisórias, realizando reparos, substituindo uma grande parcela de peças, ano após ano. E as vezes, o que não é tão incomum (infelizmente!), até a reconstrução total, devido ao colapso destas, causando graves acidentes. Um exemplo disto, é apresentado nas **Figura 10 e 11**.

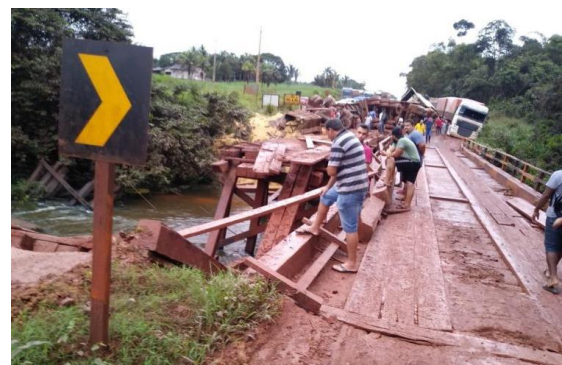
Figura 11 - Ponte quebra e carreta tomba na rodovia BR-230, em 09/02/2019 (G1-PA, 2019).

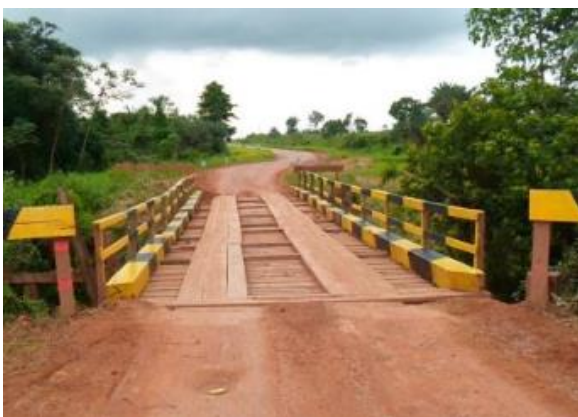
Figura 12 – Exemplo de Ponte Provisória recém recuperada, 2015 (DNIT, 2019).

Assim, são necessárias intervenções com reparos rotineiros, de uma a quatro vezes por ano, substituindo peças estruturais. Os itens mais comuns são: deslizantes, pranchetas, guarda corpo e guarda rodas. Observe um exemplo, em uma das pontes estudadas, na **Figura 12 e 13**.

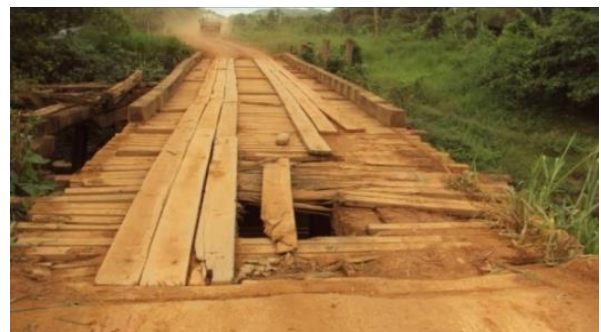
Figura 13 - Ponte Provisória com deslizantes e pranchetas danificadas, e ausência de guarda corpo e guarda rodas, 2013 (DNIT, 2019).

Podemos dizer que, praticamente, é feita a substituição do tabuleiro da ponte, como o reparo mais ocorrente.
