Diagnóstico da durabilidade e capacidade mecânica de uma viga portuária em concreto armado através de ensaios não destrutivos, semi destrutivos, destrutivos e laboratoriais

Francisco Luiz Campos Lopes¹, Laura Viana de Melo¹, Sofia Lage Gonçalves Sana¹, Leonardo Braga Passos¹, Igor Portella Garcia de Carvalho¹, Rodrigo Carvalho Santos¹, João Hugo Ferreira Jabbur Braga¹

¹ PI Engenharia / estruturas@piengenharia.com.br

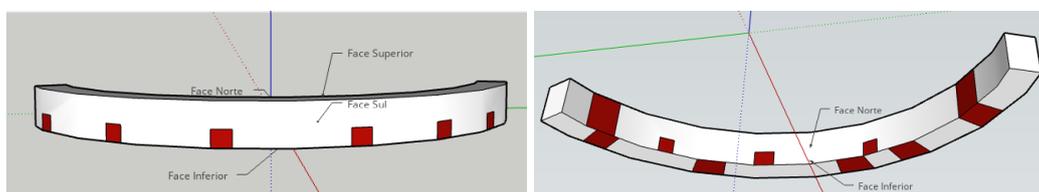
Ao longo dessas regiões de análises foram determinadas janelas de inspeção onde se executaram-se os ensaios de campo, conforme verifica-se na Figura 1, sendo estes: resistividade superficial do concreto, avaliação da frente de carbonatação, avaliação da penetração de cloretos e potencial de corrosão das armaduras do concreto. Uma vez que a face norte da viga recebia diretamente a névoa salina, considerou-se essa condição mais desfavorável quando em comparação com a face sul e com menos influência de marés quando comparada com a face inferior.

Figura 1 – Croqui em CAD 3D das regiões de ensaios.

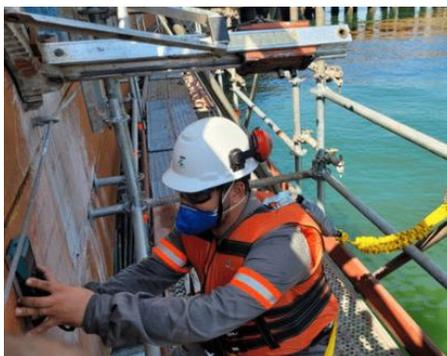
Em cada região de análise da face da viga, foi realizado inicialmente a detecção magnética de armaduras (Figura 2), identificando as suas respectivas posições no concreto. Foram realizadas aberturas localizadas nas regiões de armaduras, para avaliação da contaminação do concreto por agentes agressivos, sendo estes o dióxido de carbono e os íons cloreto.

Figura 2 – Realização do ensaio de detecção magnética de armaduras.

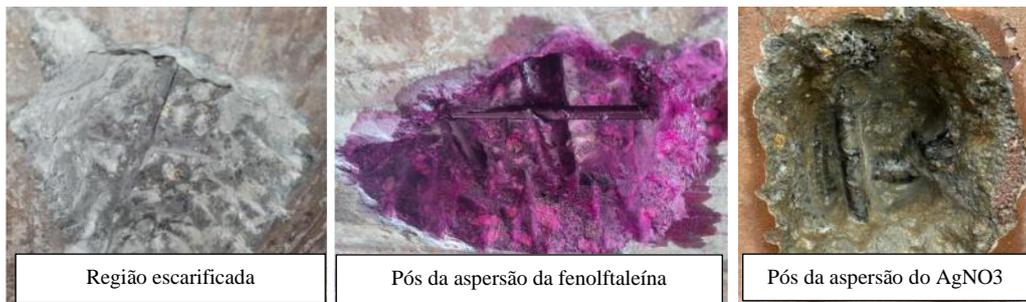
A frente de carbonatação foi avaliada com a utilização do reagente fenolftaleína sob uma abertura no elemento de concreto. A região carbonatada mantém-se incolor sob a aspersão do produto e a não carbonatada desenvolve coloração rosada. Conforme explicitado por Metha (1994) a carbonatação do concreto promove a redução do seu pH de 12 para 10~9 onde, de acordo com o gráfico estabelecido por Pourbaix (1974), a armadura de aço sofre a despassivação, ficando suscetível à corrosão.

Para determinação da profundidade de ocorrência dos íons cloreto, foi utilizado o método de Mohr, intitulado “colorimétrico visual”, que verifica a presença de íons cloreto com a aplicação do Nitrato de Prata (AgNO_3) em concentração de 0,1 mol/L em superfície escarificada ou testemunho de concreto, assim como utilizado por VIEIRA (2015). Segundo Safehian et al. (2013), a zona de variação de maré geralmente é a mais agressiva quanto à penetração de cloretos, seguida pela zona de respingos, portanto, é necessário analisar pontos de exposições diferentes.

Quando em contato com íons cloreto, o nitrato de prata aspergido apresenta coloração incolor ou branca, indicando presença de cloretos livres no concreto (MEDEIROS 2018), diferente de sua coloração escura e amarronzada nos pontos livres de cloreto.

Figura 3 – Ensaio de avaliação da frente de carbonatação e profundidade de penetração de cloretos no concreto com aspersão de fenolftaleína e AgNO_3 , respectivamente.

A análise da Tabela 1 permite inferir que a frente de carbonatação possui configuração diferente entre os lados da viga. A ocorrência das médias de profundidade, apesar de oscilantes e com desvios padrões significativos, demonstram que a armadura não possui riscos, uma vez que nos valores máximos alcançados para a identificação da carbonatação ainda não há alcance da armadura. O mesmo é válido para a profundidade de penetração de cloretos, em que o seu valor máximo é inferior ao cobrimento da armadura. Dessa forma, os resultados da profundidade de carbonatação e de cloretos demonstram que não houve contaminação do concreto nas áreas de ensaio.

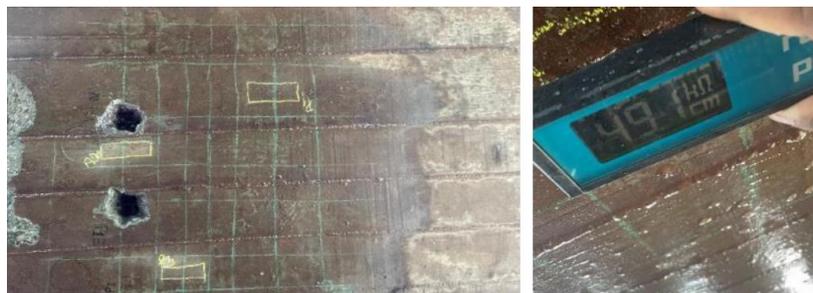
Para realização do ensaio de resistividade superficial do concreto em campo realiza-se a saturação da área de ensaio enquanto realizam-se as leituras, até que estas se estabilizem, indicando a saturação da área. Conforme citam Lopez e Gonzalez (1993) a saturação da estrutura porosa do concreto influencia de modo inverso a resistividade do concreto uma vez que facilita o trânsito iônico ao longo do material. As leituras foram realizadas fora da área de influência de armaduras, uma vez que, conforme cita Lencioni (2010), a leitura resultante do ensaio de resistividade superficial pode ser um falso valor baixo dependendo da proximidade do eletrodo com a barra de armação.

Figura 4 – Realização do ensaio de resistividade superficial do concreto.

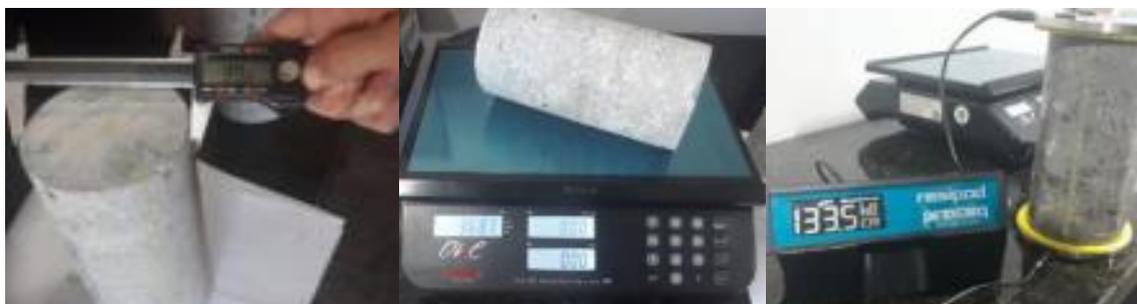
A realização do ensaio é feita em laboratório, com corpos de prova extraídos in loco. Para o ensaio de resistividade superficial e volumétrica nos testemunhos, baseado na ABNT NBR 9204:2012 realizou-se a seguinte metodologia: (i) aferição das dimensões, diâmetro e altura, dos testemunhos cilíndricos de concreto com utilização de paquímetro digital; (ii) aferição da massa dos testemunhos cilíndricos de concreto à umidade ambiente, com utilização de balança digital de precisão de 1g; (iii) medição da resistividade elétrica volumétrica e superficial dos testemunhos cilíndricos de concreto à umidade ambiente; (iv) saturação dos testemunhos cilíndricos de concreto à temperatura ambiente; (v) aferição da massa e medição da resistividade elétrica volumétrica dos testemunhos cilíndricos de concreto com intervalos de tempo de saturação até as 48 horas.

Figura 5 – Realização do ensaio de resistividade volumétrica dos testemunhos de concreto.

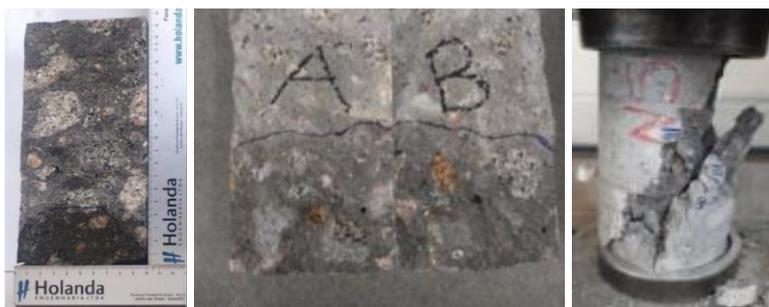
Após a realização do ensaio de determinação da resistividade superficial e volumétrica nos testemunhos, foram realizados os ensaios de determinação da absorção de água, índice de vazios e massa específica conforme ABNT NBR 9778:2005; determinação da absorção de água por capilaridade, conforme ABNT NBR 9779:2012; determinação da penetração de água sob pressão, conforme ABNT NBR 10787:2011 e determinação da resistência a compressão axial, conforme ABNT NBR 5739:2018, no laboratório da Consultare Labcon em Belo Horizonte-MG.

Figura 6 – Realização dos ensaios de determinação da penetração de água sob pressão, determinação da absorção de água por capilaridade e determinação da resistência a compressão axial, respectivamente.

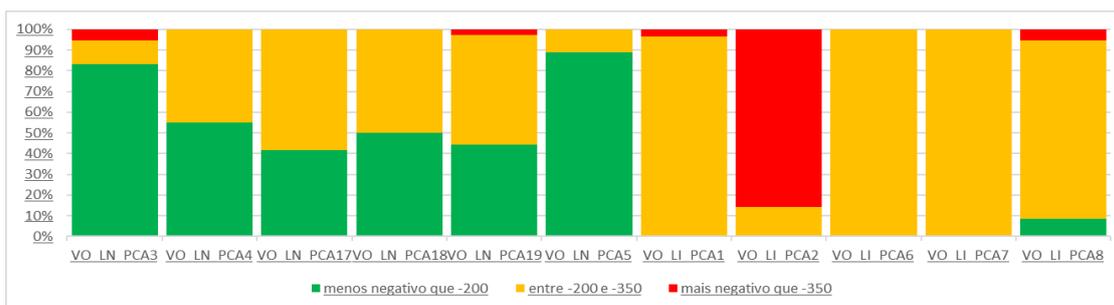
O mapeamento dos potenciais de corrosão nas regiões inferior (LI) e norte (LN) da viga revelou pontos de alta de probabilidade de cinética do processo corrosivo. A figura 9 apresenta os valores médios para cada janela de ensaio realizada nas regiões da viga. Verifica-se que a região inferior possui potenciais mais eletronegativos que a região norte, em especial a janela de ensaio VO_LI_PCA2 que apresentou uma região com 90% dos resultados com o potencial mais eletronegativo que -350mV, indicando uma alta probabilidade da cinética do processo corrosivo nessa área.

Figura 7 – Gráfico da análise da média dos potenciais de corrosão obtido nas janelas de ensaio em cada região de análise da viga

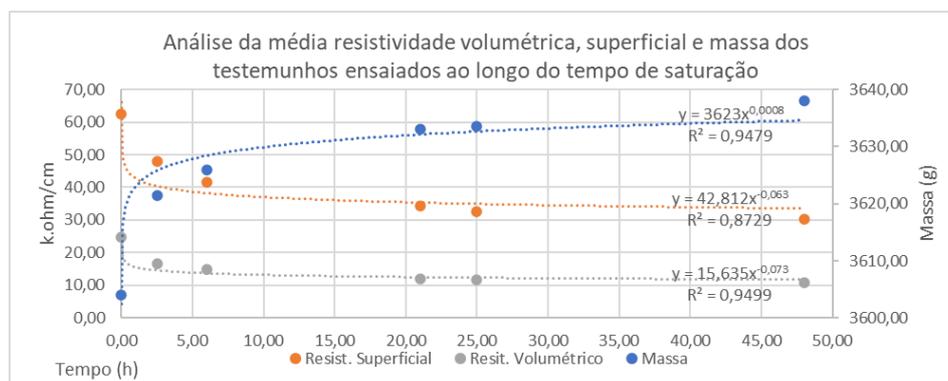
O gráfico da figura 10 apresenta o comportamento da resistividade superficial e volumétrica ao longo do tempo de saturação dos testemunhos de concreto da face norte. Verifica-se o mesmo comportamento para as resistividades, sendo inversamente proporcional para com a massa de água absorvida pelo corpo. Observa-se também que os pontos coletados obedecem a uma equação exponencial. A análise do gráfico sugere que o ensaio de resistividade superficial considerou as regiões de poros internas e centrais ao testemunho de concreto, uma vez que sua curva obteve o mesmo comportamento da curva de saturação.

Figura 8 – Gráfico da análise da média resistividade volumétrica, superficial e massa dos testemunhos ensaiados ao longo do tempo de saturação em laboratório

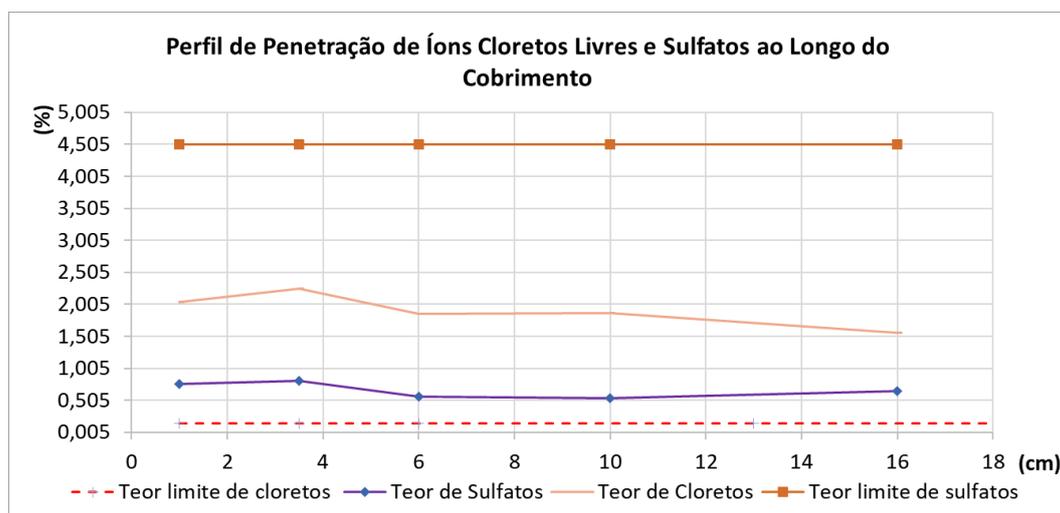
O gráfico da figura 11 apresenta os resultados para os teores de íons cloretos livres e sulfatos solúveis por massa de cimento, ao longo do cobrimento de testemunhos extraídos da face norte da viga. Para avaliação dos limites de teores em relação à massa de cimento do concreto, realizou-se a reconstituição de traço do testemunho.

Figura 9 – Gráfico do perfil de penetração de íons cloretos e sulfatos ao longo do cobrimento de concreto

Verifica-se que a contaminação por íons sulfato não atingiu o limite estabelecido pela ABNT NBR 12655:2022 (4,5% por massa de cimento), entretanto observa-se que os teores de cloreto ao longo de todo o cobrimento apresentam-se acima do permitido pela referida norma (0,15% por massa de cimento).

A indicação da contaminação por íons cloreto, acima do permitido em norma ao longo do cobrimento de concreto corrobora com o ensaio de potencial de corrosão e resistividade realizados, uma vez que se verificou a possibilidade da cinética do processo corrosivo nestes ensaios.
