Processos Construtivos em Bueiro Celular de Concreto Armado: Estudo de Caso no Município de Igaracy-PE

Maurílio Gonçalves de Araújo Segundo¹, Amâncio da Cruz Filgueira Filho²

¹ Engenheiro Civil / Faculdade de Integração do Sertão / maurilio1segundo7@gmail.com

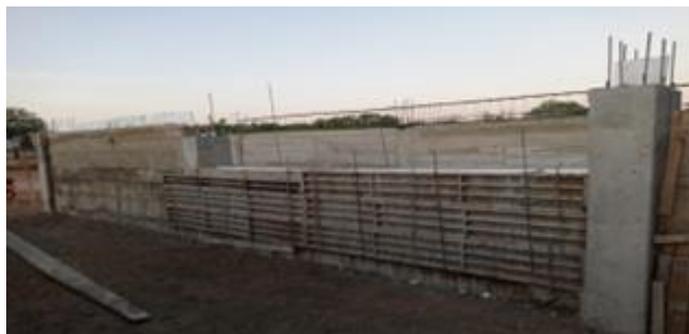
Figura 02 - Vigas baldrames, pilares e divisórias.

As paredes de concreto ciclópico foram executadas com mistura de proporção 70% concreto e 30% pedra de mão, com resistência característica de 10 MPa. Também concretadas utilizando formas de madeira, conforme Figura 02.

Após a execução da base em concreto ciclópico, foram executadas as fundações em sapatas isoladas, assim como também viga baldrame que receberiam as paredes em concreto ciclópico com função de fechamento entre os pilares. Posteriormente a cura desforma dos elementos de fundação foi dado início à etapa de montagem da mesoestrutura composta pelos pilares. Toda a estrutura de concreto foi executada com concreto de f_{ck} de 30 MPa, com adensamento por vibrador mecânico.

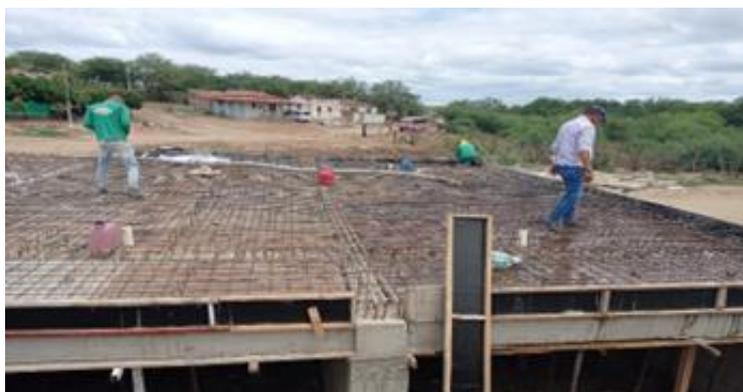
Figura 03 - Fôrmas, escoramento e ferragens da superestrutura.

Com essas etapas finalizadas, se pôde dar início à execução das fôrmas de madeira para as superestrutura composta de vigas longitudinais e transversais e lajes, assim como também seus respectivos escoramentos e montagem das armaduras de aço (Figura 03).

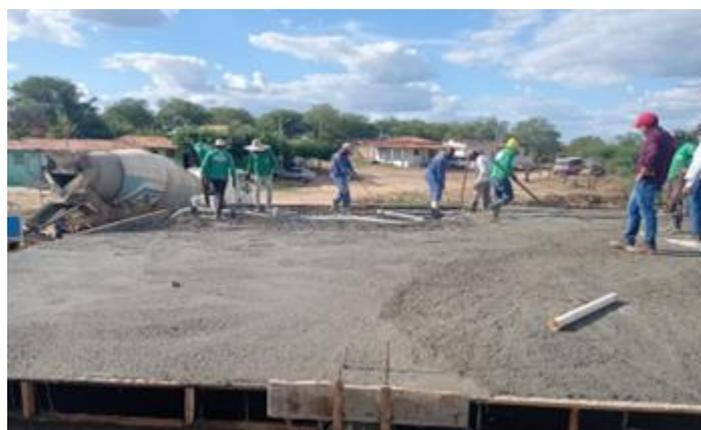
Figura 04 – Concretagem da superestrutura.

Posteriormente estes serviços foi dado início ao lançamento e adensamento do concreto para o tabuleiro, estes que foram utilizados concreto usinado transportado por caminhões betoneira. Tendo-se cuidado na etapa de adensamento como também no acabamento final sarrafeando o concreto, para uma melhor textura na superfície da pista de rolamento.

A cura foi uma etapa estritamente respeitada, na qual foi aspergido água três vezes ao dia durante uma semana (7 dias). Vale salientar que este processo foi adotado em todas as fases da construção. E para que se desse início da execução do passeio de pedestres foi respeitado tempo de desforma de 28 dias.

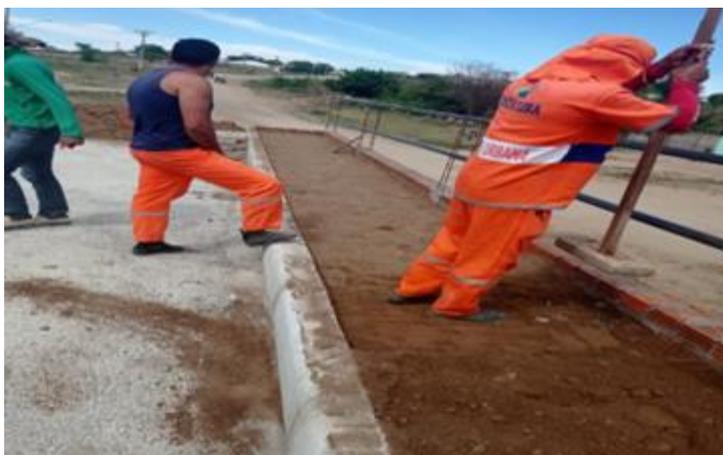
Figura 05 – Execução da compactação do aterro dos passeios.

Com a estrutura do bueiro finalizada, foi dado início à execução dos passeios para pedestres, estes que ficariam com elevação de 25 cm em relação a pista de rolamento. Para isso, foi deixado saliências na laje para encaixe das peças de meio fio pré-moldado de concreto, que atuariam como função também de guarda rodas. Nas demais margens do passeio, foi executado alvenarias cerâmicas para fechamento do entorno, e posteriormente execução de aterro compactado para fechamento do caixão, conforme Figura 05.

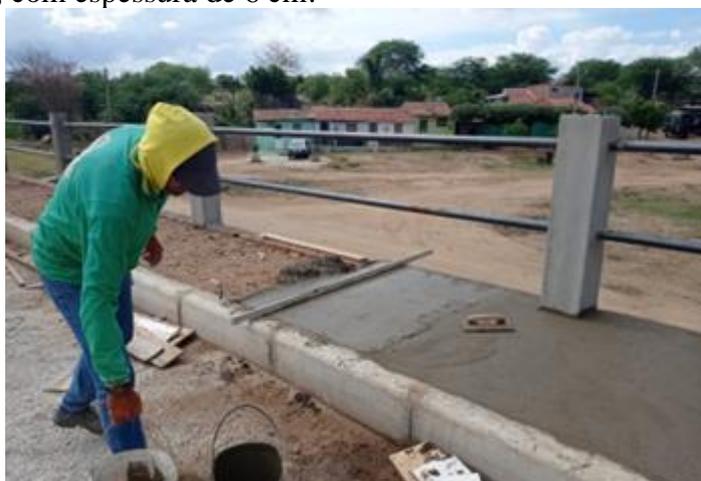
Figura 06 – Execução do piso em concreto simples dos passeios.

Como pode ser observado na Figura 06, para finalização dos passeios, foi executado piso em concreto simples sobre o aterro, com espessura de 6 cm.

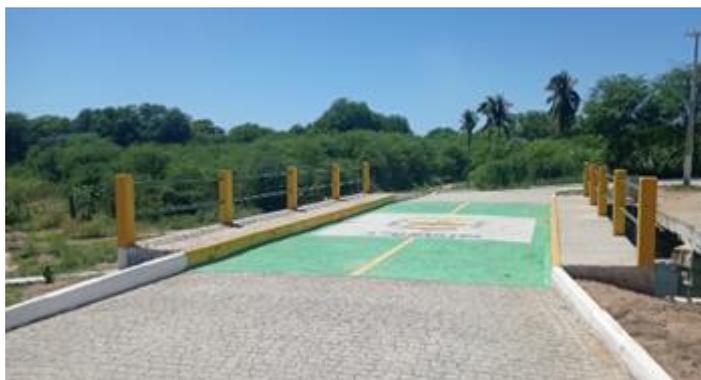
Figura 07 – Pintura e sinalização horizontal.

Com a finalização de todas as etapas descritas, foi iniciado o acabamento final da OAE, executando-se os serviços de pintura, sinalização e rampas de acesso ao passeio. Na Figura 07 pode-se observar a pintura e sinalização horizontal executada na pista de rolamento, passeios e guarda corpos.

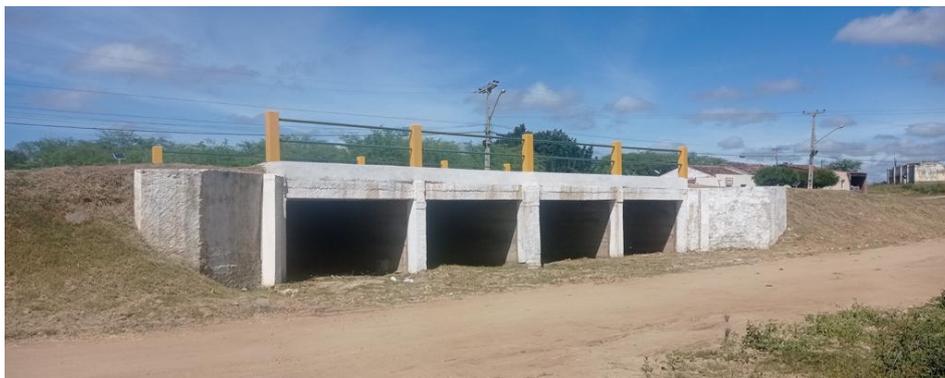
Figura 08 – Bueiro celular executado.

As rampas foram executadas de maneira semelhante ao caixão dos passeios, colocando-se proteção e contenções laterais e nivelamento um pouco acima do solo natural, o qual posteriormente irá receber calçada em concreto simples, que dará acesso aos passeios. Na figura 08 à seguir, é mostrado vista do bueiro celular executado.

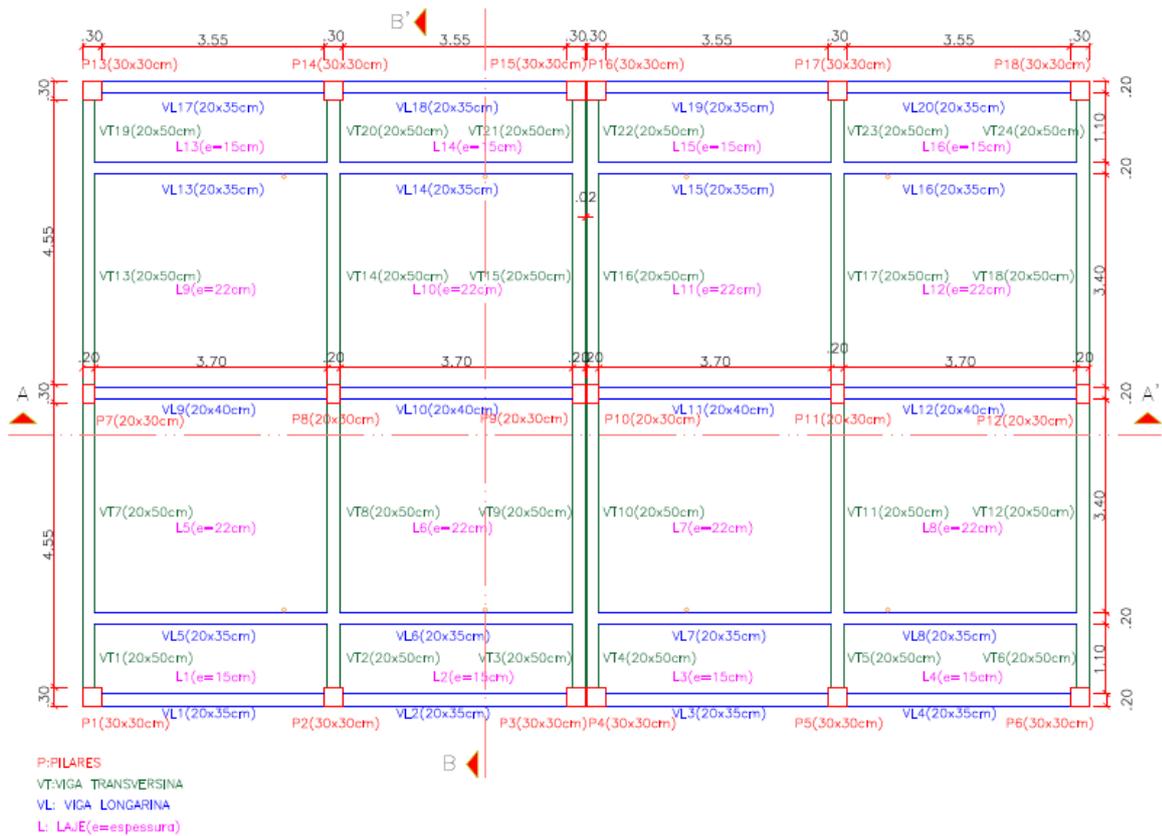
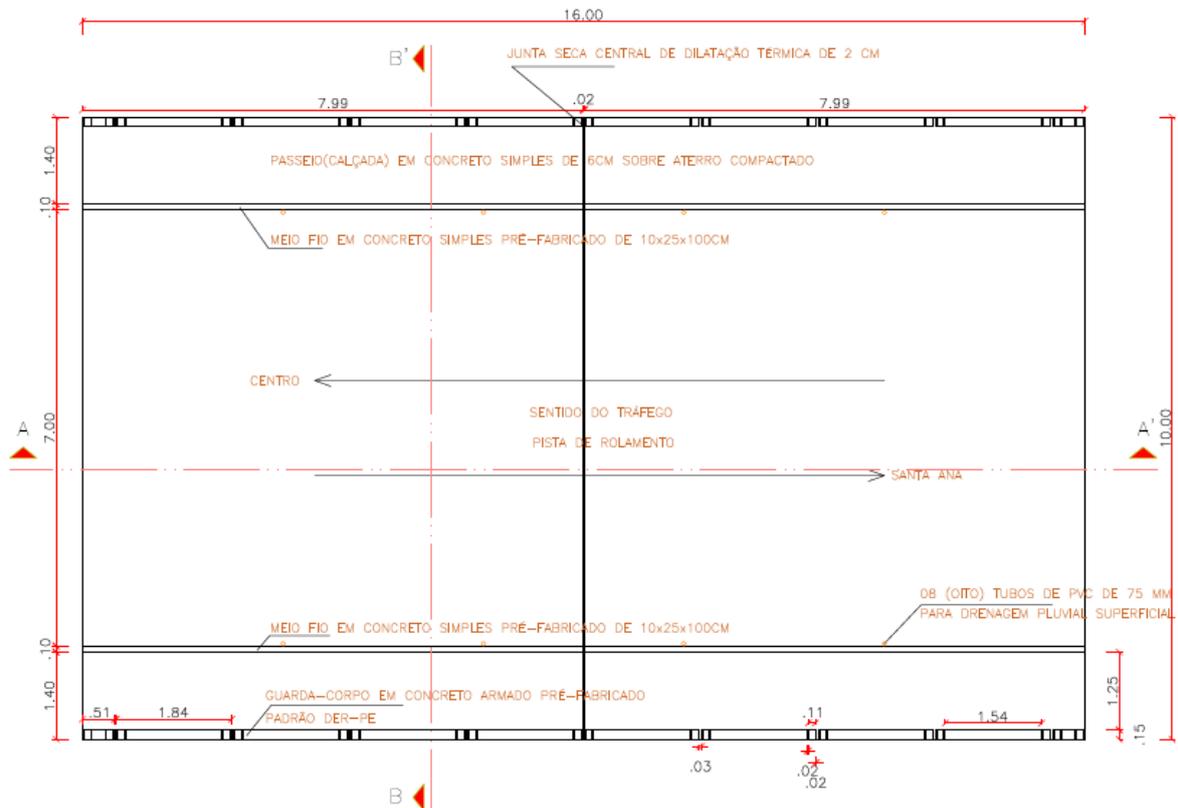
Apêndice (A) – Planta de formas e planta baixa do bueiro celular quadruplo.

O presente trabalho expõe informações relativas a procedimentos de construção para implantação de bueiro celular múltiplo de concreto armado para drenagem de águas pluviais, enfatizando as etapas de execução e insumos utilizados em toda a intervenção. Serão identificados durante os processos construtivos, os materiais com suas propriedades e especificações técnicas requeridas para a conclusão da obra em conformidade com o projeto executivo, conforme itens presentes nos Apêndices (A) e (B).

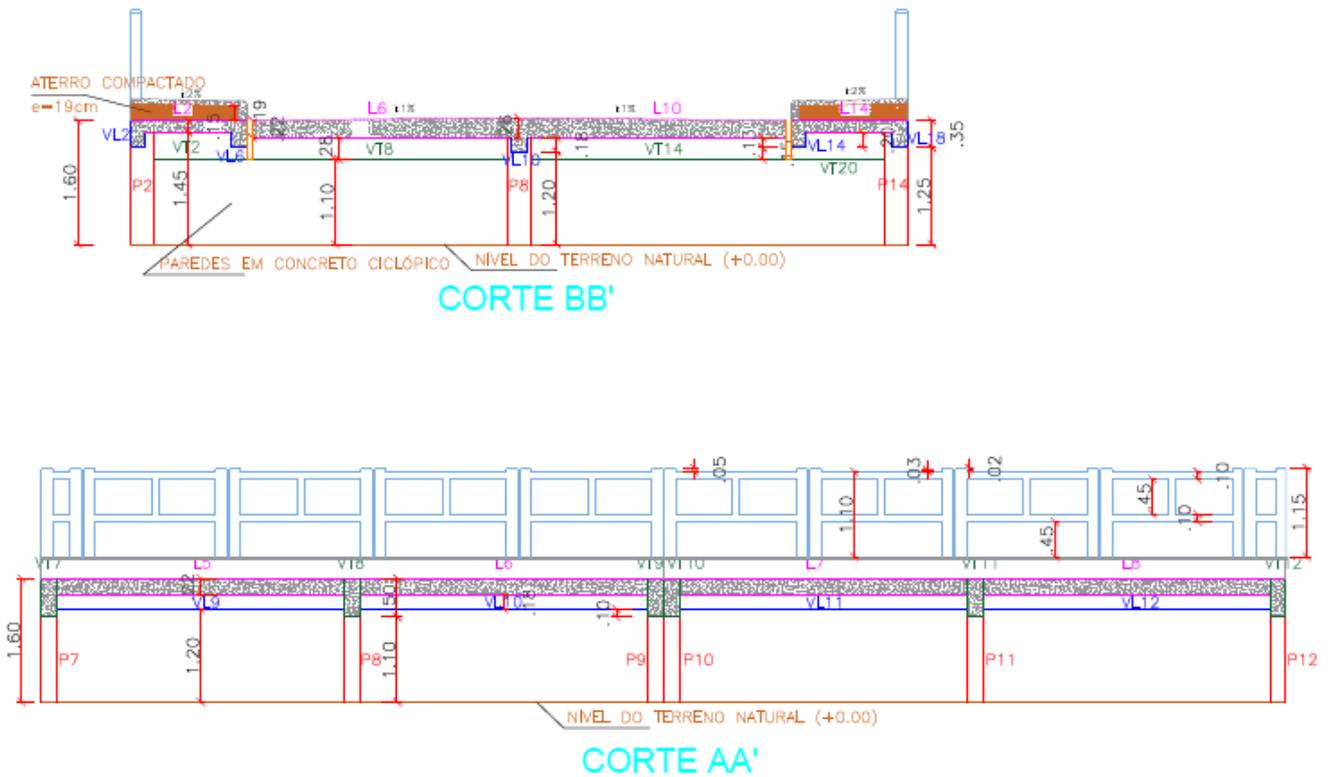
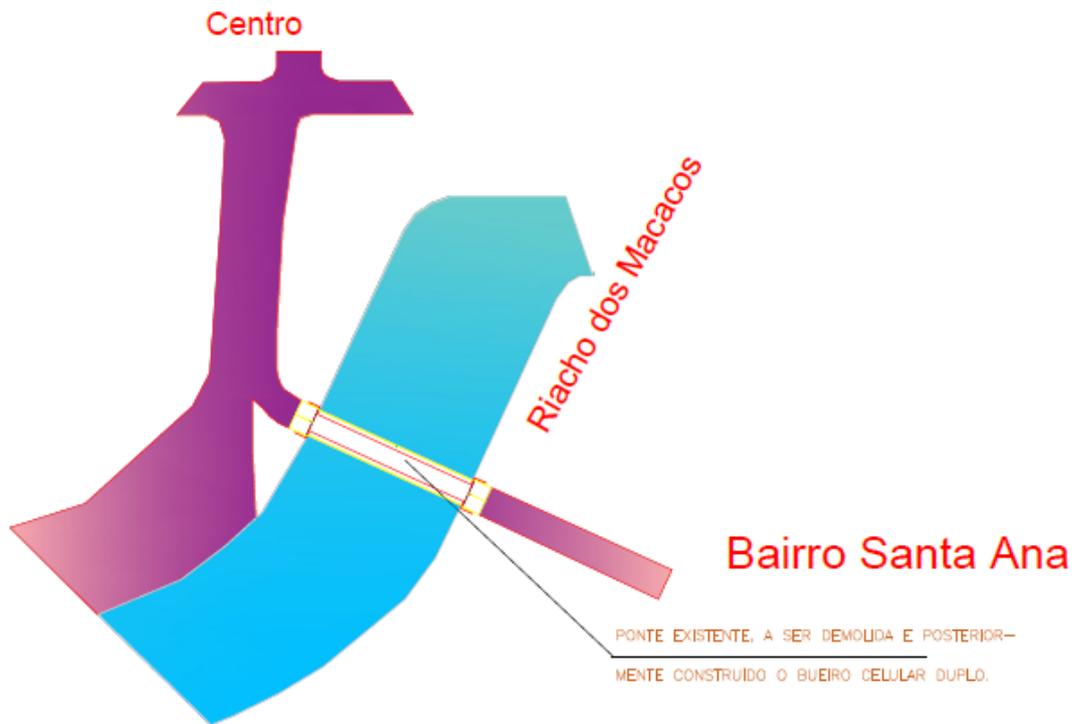
Apêndice (B) – Cortes transversal e longitudinal do bueiro celular duplo, e planta de situação da obra.
