VII Congresso Brasileiro de Pontes e Estruturas

Ponte sobre Riacho Guaraná, Palmares/PE - Estudo de Caso

Oportunamente, os autores realizaram uma inspeção extraordinária, de cunho particular, no mês de setembro de 2013 nos moldes propostos pelo DNIT (DNIT, 2004A e DNIT, 2004B). A estrutura existente possui um vão de 7,0 metros, com um tabuleiro de 6,0 metros de largura, sem passeio para pedestres. A laje tem uma espessura variando de 17,0 a 20,0 centímetros, sendo apoiada em 4 longarinas com largura de 30,0 centímetros e projeção de 50,0 centímetros de altura, contados da face inferior da laje de tabuleiro ao fundo da longarinas. A Figura 4 apresenta uma vista de jusante da ponte existente.

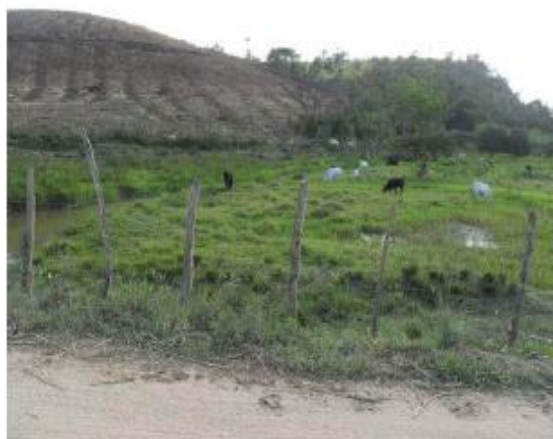
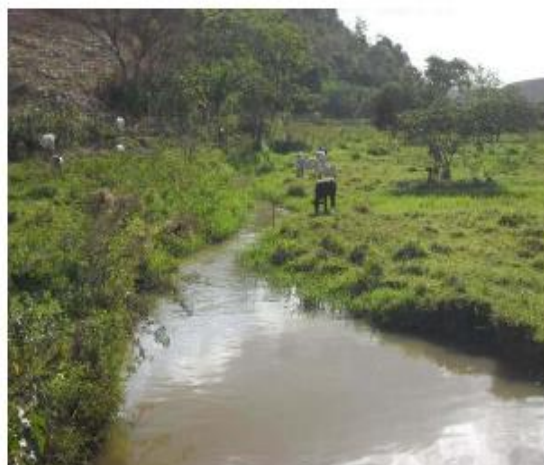
Figura 3 – Vista do Local de implantação da ponte (NORCONSULT, 2012).

O local de implantação da estrutura possui uma topografia aplainada e cercada de morrotes, típico de uma pretérita bacia de inundação. A Figura 3 apresenta uma vista geral da localidade.

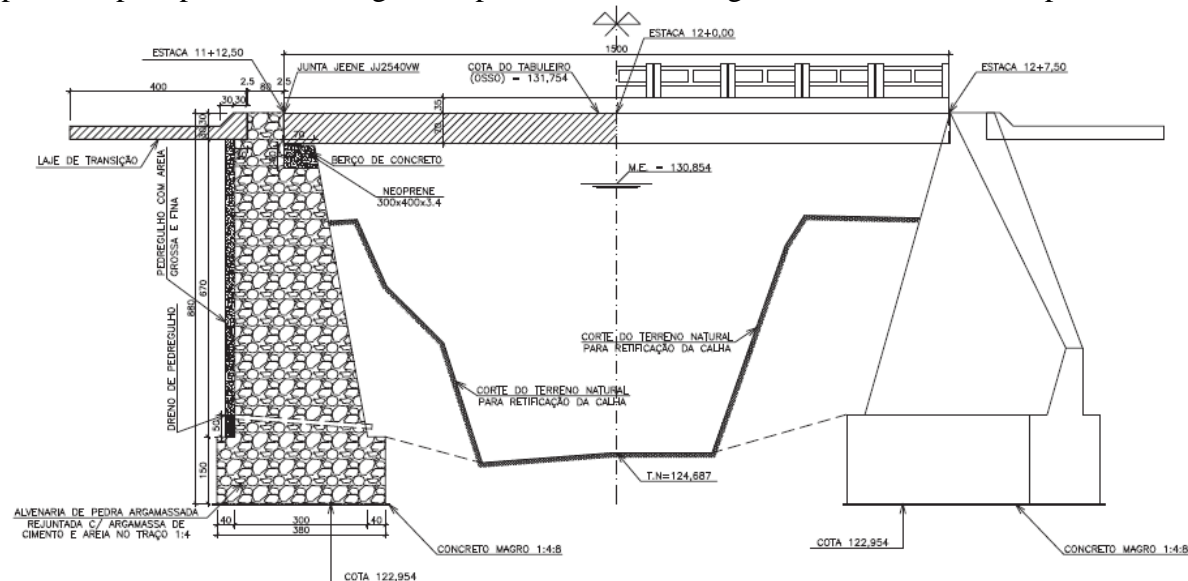
Figura 6 – Corte longitudinal (NORCONSULT, 2012)

A **Norconsult – Projetos e Consultoria Ltda.** propôs a construção de uma nova ponte em concreto armado, com vão de 15,00m de extensão e largura de 10,00m e com previsão de passeios para pedestres. A Figura 6 apresenta o corte longitudinal da estrutura da ponte.

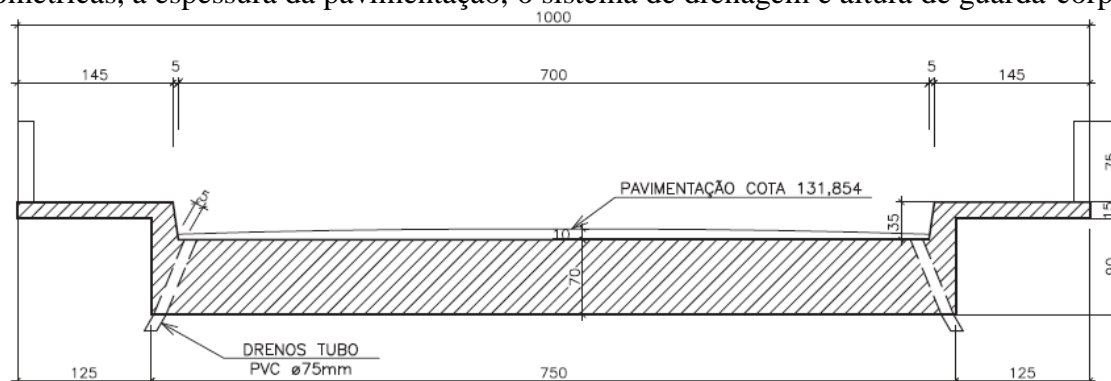
Figura 7 – Seção Transversal (NORCONSULT, 2012)

A seção transversal é constituída por uma pista de rolamento de 7,00m de largura e 0,70m de espessura, e por dois passeios de pedestres de 1,50m de largura e 0,15m de espessura. A Figura 7 apresenta a seção transversal do tabuleiro da ponte, ilustrando as dimensões geométricas, a espessura da pavimentação, o sistema de drenagem e altura de guarda-corpo.
