## **Inspeção Preliminar, Diagnóstico e Análise de Estrutura Mista com Pilares Metálicos: Estudo de Caso em Brasília.**

O objetivo deste trabalho é apresentar uma análise técnica de uma edificação mista de pilares metálicos, térrea de uso comercial, ainda em obras, presente no Edifício de Edições CNBB, localizado no Setor de Armazenagem e Abastecimento Norte (SAAN), em Brasília. Com o intuito de manter e prolongar os pilares na construção do novo edifício, faz-se necessária a verificação do desempenho estrutural do edifício, principalmente dos pilares existentes. É descrito inicialmente no estudo a localização da edificação vistoriada e a descrição do prédio. Logo depois é realizada a identificação dos problemas constatados, seguida da apresentação das avaliações realizadas no dia 24 de maio de 2017. Para a avaliação da edificação é feita uma inspeção preliminar, histórico da edificação e verificação das patologias, para então efetuar o levantamento dos danos. Por fim, são propostas algumas medidas corretivas necessárias para o restabelecimento do desempenho adequado das áreas afetadas.

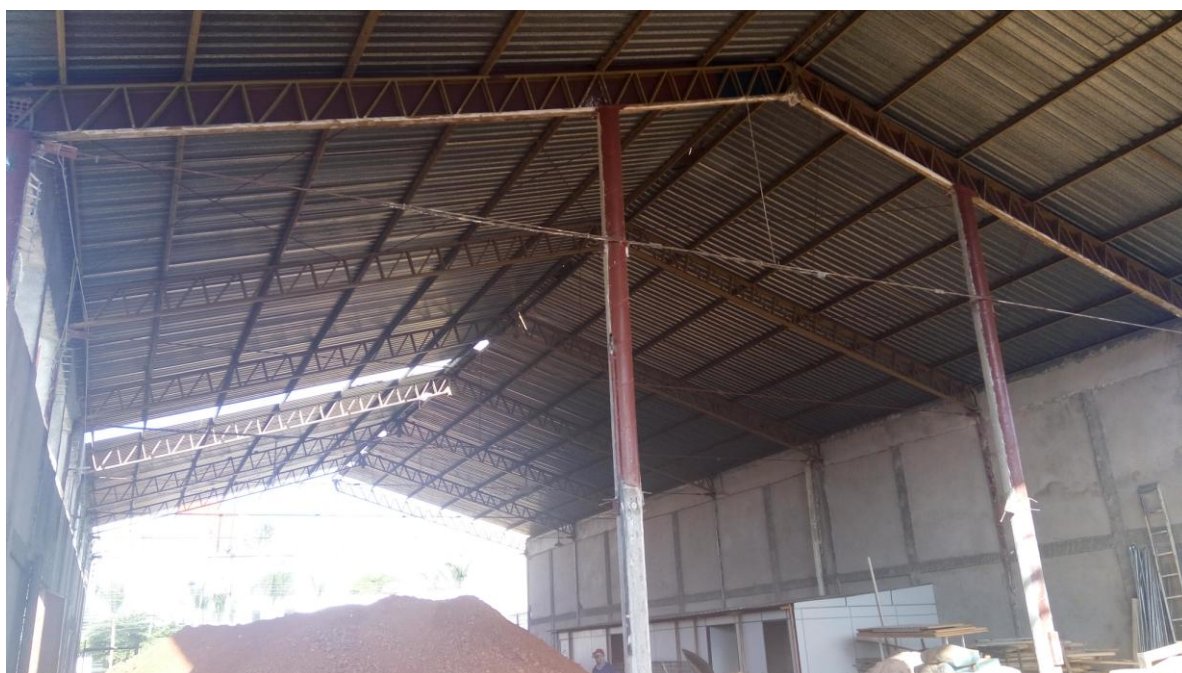
**Figura 3 – Vista da edificação avaliada (Fonte: autor)**

O edifício localizado no Setor de Abastecimento e Armazenamento Norte atualmente está em obras. Os pilares existentes farão parte da nova edificação que está sendo construída e será necessário a extensão destes pilares com novos perfis de aço que serão soldados nos perfis atuais. A Figura 3 apresenta uma vista geral da fachada do prédio.
