Avaliação Patológica e Proposta de Restauração em Estruturas de Concreto Armado – Estudo de Caso de uma Ponte do Município de Pirpirituba - PB

Diego de Paiva Bezerra¹, Maria Ingridy Lacerda Diniz², Karina dos Santos Fernandes de Sousa³, Lucas Moura Delfino⁴

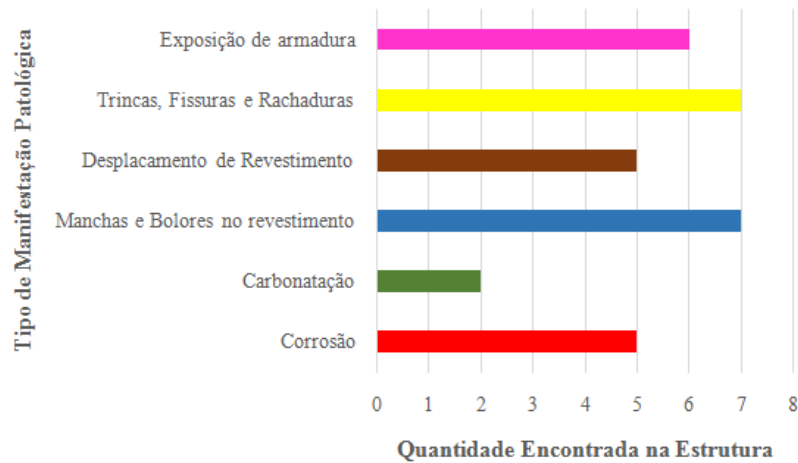
Gráfico 1 – Quantificação das Manifestações Patológicas Encontradas na Estrutura

A partir da quantificação de cada manifestação patológica encontrada na estrutura foi possível analisar qual delas se apresenta em maior quantidade de aparições, que de acordo com o Gráfico 01, tanto as manchas e bolores no revestimento quanto a presença das trincas, fissuras e rachaduras se destacaram. Porém, quando se leva em consideração a área afetada, a patologia de deslocamento de revestimento apresentam valores equivalente as manchas encontradas na ponte.

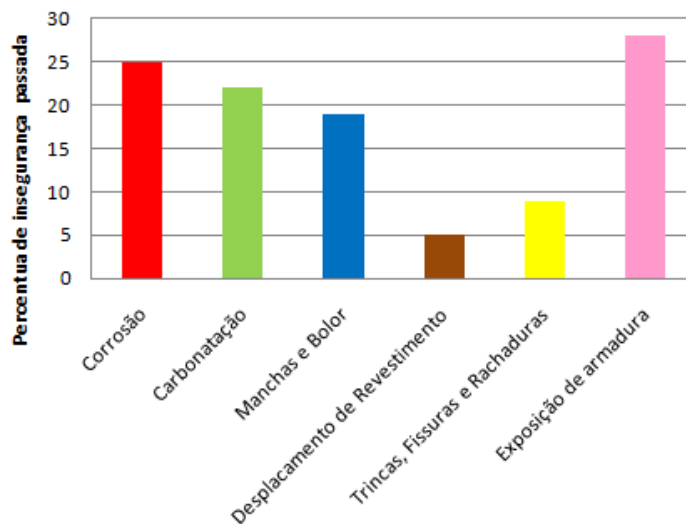
Tabela 2 – Percentual de periculosidade da estrutura X manifestação patológica

A representação gráfica a seguir apresenta o grau de insegurança na estabilidade da estrutura em análise para cada patologia, o eixo das abscissas diz respeito ao tipo de acidente patológico, já o eixo das ordenadas o percentual de risco que se encontra a estrutura deteriorada. O gráfico foi feito tomando como base as fotografias, a insegurança passada visualmente e por meio da discussão durante a visita. A margem percentual de 0 à 20% representa um grau de pequena insegurança, de 21 à 60% médio e 61 à 100% alto, esses intervalos foram elaborados pelo autor após a visita.

Ao fim, pode-se concluir que o índice de exposição de armadura apresenta-se em maior quantidade na estrutura (Gráfico 01) em estudo, além disso, também é apresentada como o tipo de acidente patológico que passa maior insegurança para quem visita a ponte. Trincas, rachaduras, fissuras e deslocamentos também são responsáveis por causa a periculosidade do ambiente.
