Ponte Sobre o Rio Ventania – Reforço Estrutural do Pilar P3.

Chêiviston Glaucos Menezes e Silva, Walles de Jesus Lopes Pereira, Júlio Carlos Pereira, Antônio Pedro de Oliveira Filho

Cemig-Companhia Energética de Minas Gerais / EPEC–Gerência de Engenharia Civil de Expansão da Geração / cheiviston.silva@cemig.com.br, walles@cemig.com.br, jlcarlos@cemig.com.br, antoniopo@cemig.com.br

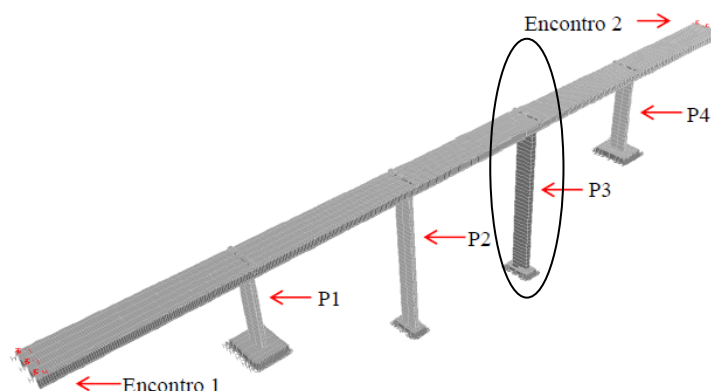
Figura 5 - Modelo Estrutural

Para se chegar aos esforços solicitantes e resistentes na estrutura de reforço do Pilar P3, foi desenvolvido um modelo estrutural de toda a estrutura da ponte no *software* de elementos finitos SAP 2000® (ver Figura 5).

Para a análise estrutural, admitiu-se que o reforço a ser introduzido (nova estrutura) receberia todos os esforços atuantes, inclusive o peso próprio da ponte, já que era grande a incerteza sobre a parcela resistida pela estrutura avariada.

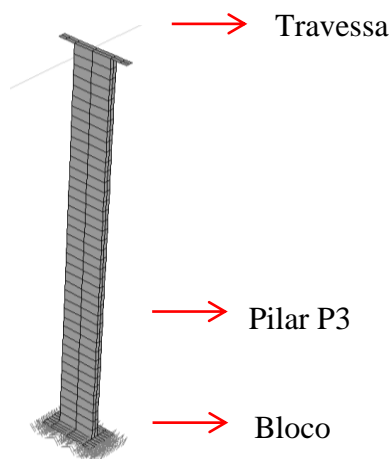
Figura 7 – Modelo estrutural do P3

A análise foi realizada pelo método dos Elementos Finitos, com elementos de placa, utilizando-se o *software* SAP2000® conforme mostrado na figura a seguir (ver Figura 7).

Foi simulado inicialmente o carregamento correspondente a 37m de coluna de água acima do topo do bloco de fundação, solicitando o P3. Essa elevação corresponde ao Nível Máximo Normal de projeto. O diagrama de momento fletor correspondente ao carregamento está ilustrado na Figura 8 que se segue:
