## **Análise Estrutural do Viaduto do 4º Centenário de Natal/RN**

A análise estrutural caracterizou-se pela vistoria “*in loco*”, com o objetivo de verificar a situação física atual dos sistemas construtivos e estruturais do Viaduto do Quarto Centenário de Natal/RN, identificando as não conformidades da sua execução (falta de acessibilidade; falta de junta dilatação; falta de pingadeiras; falta de sinalização), em relação às normas pertinentes atuais, identificando as patologias (trincas transversais e isoladas FC-1; afundamento de consolidação da trilha de rodas; placas; desgaste acentuado do pavimento; corrosão instalada pilares com perda de seção da ferragem, lixiviação do concreto; carbonatação; presença de vegetação na terra armada; bueiros obstruídos), propondo terapias e atividades de manutenção. O sistema construtivo do Viaduto do Quarto Centenário de Natal/RN foi o misto formado com elementos de concreto armado pré-moldados protendidos e concreto armado concretados “*in loco*”. A metodologia foi pautada na Norma do DNIT 122:2009, na Norma da ABNT NBR 6118:2014 e da ABNT NBR 9452:2019, considerando as diretrizes da ABNT NBR 13752:1996. No entanto, foi adotada, para critéri

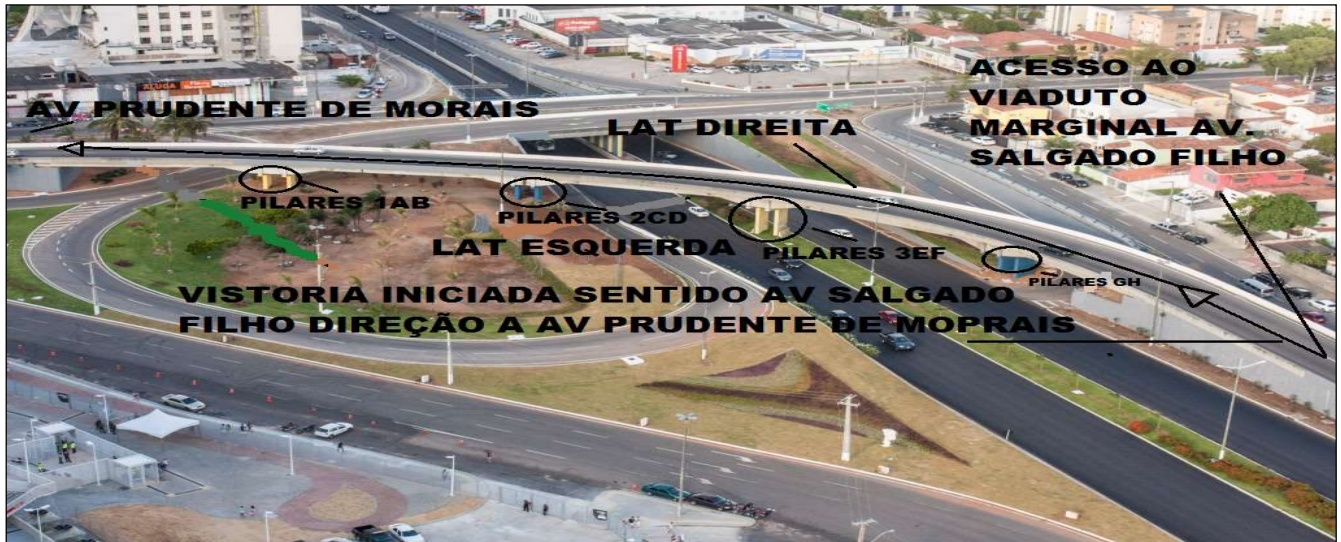
Figura 1 – Detalhamento da Estrutura do Viaduto Quarto Centenário de Natal/RN (Acervo dos autores (2020)).

O Viaduto do quarto Centenário tem seu sistema construtivo misto formado com elementos de concreto armado pré-moldados protendidos e concreto armado executado “*in loco*”, na seguinte ordem:

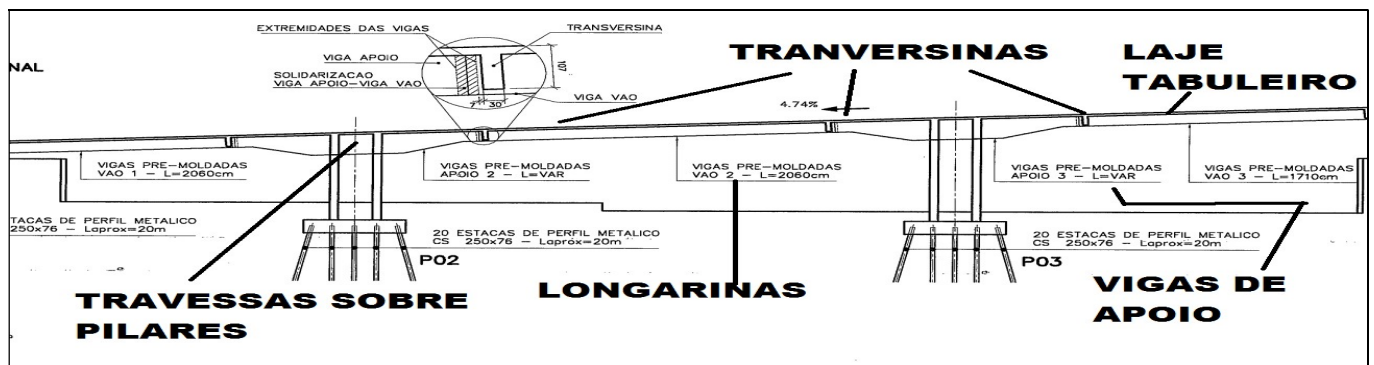
Figura 10 – Detalhes da estrutura (Projeto DNER – Folha 02/34)

- Dos oito pilares que compõem a Mesoestrutura do viaduto, 5 apresentam corrosão instalada, sendo 2 pilares: 4H e 3E com estribo rompido e/ou perda de seção > 10%, necessitando reforço com substituição, seguindo as seguintes etapas: 1º) Limpar superficialmente o concreto desagregado; 2º) Fazer aplicação da fenolftaleína para medir a profundidade do concreto atingido; 3º) Dependendo da profundidade atingida ver a necessidade de escoramento da estrutura, na situação vista a corrosão aparentemente é superficial; 4º) Garantido o escoramento caso necessário, retirar todo o concreto

- As vigas que servem de apoio as principais (longarinas) que apresentam evidências de fissuras, devem ser investigadas mais de perto, na situação vista a distância com máquina fotográfica não profissional e sem uso de equipamento de aproximação, não se pode afirmar ser fissura, portanto recomenda-se que o órgão responsável tome as devidas providências, na oportunidade fazer uso do lápis (INSTA-CHECK SURFACE PH PENCIL) para investigar o pH do concreto, identificando se este mantém o nível aceitável, na régua de cores acima de 9, caso seja abaixo, aplicar a fenolftaleína e extrair um corpo de prova para medir a profundidade da carbonatação, identificado a penetração, retirar o concreto atingido incolor até a cor rosada característica do pH aceitável, caso chegue a armadura, fazer hidrojateamento com areia e posterior aplicar Armatec Zn, na sequência recompor a peça com grout tixotropico pequenas áreas e aplicação de concreto jateado para grandes áreas;

- Após limpeza, lavagem de toda superestrutura com hidrojateamento, recuperados todas as vigas, fazer uma pintura com hidrofugante, utilizando a argamassa polimérica e manter as manutenções constante anualmente.
