Retroanálise, Inspeção e Recuperação de Pontes Rodoviárias: Estudo de Caso - Ponte Sobre o Rio das Pedras - Areia Branca/SE

Daniele Kautz Monteiro¹, Rodolfo Santos da Conceição²

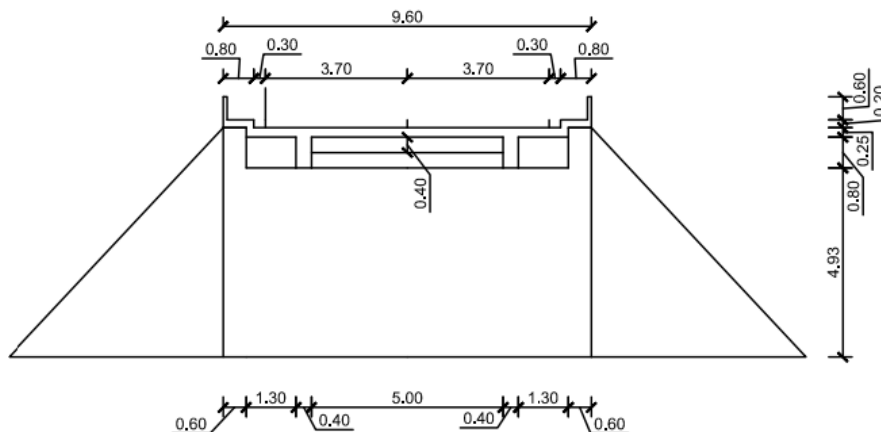
Figura 2 – Corte transversal da ponte. Fonte: DNIT (2019).

A ponte é composta por elementos de concreto armado, sendo eles: laje, vigas longarinas, vigas transversinas, guarda corpo e guarda rodas. Além disso, a OAE possui pavimento asfáltico, juntas de dilatação e aterro de acesso. Nas figuras 2 e 3 são apontadas as dimensões geométricas da estrutura, que foram cadastradas pelo DNIT por meio de inspeção em março de 2019. Essas medidas foram confirmadas em vistoria realizada pela autora em 10 de dezembro de 2019, com exceção apenas nas larguras das longarinas que não são iguais a 40 cm conforme apresentado, sendo iguais a 30 cm.

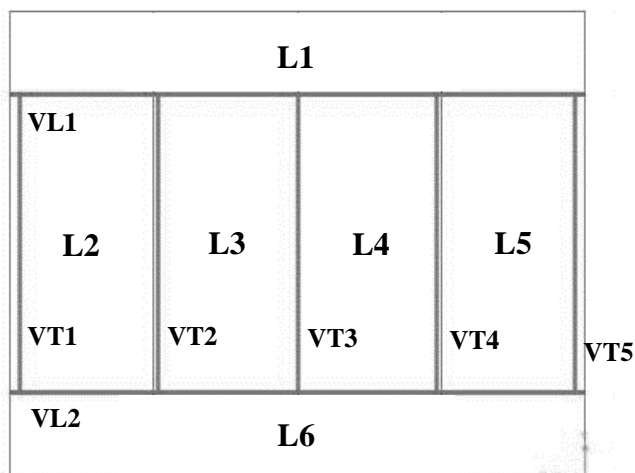
Figura 7 – Elementos estruturais da Ponte sobre o Rio das Pedras.

O modelo numérico da ponte foi realizado no SAP2000 com elementos de área, representando as lajes, longarinas e transversinas. Dessa maneira, os carregamentos do trem-tipo foram aplicados na seção média das lajes. Analisou-se as transversinas VT5 e VT4, as longarinas VL1 e VL2 e as lajes, conforme a figura 7. Os elementos foram escolhidos considerando-se principalmente as manifestações patológicas já existentes. Ressalta-se que o recalque considerado foi aplicado na extremidade da longarina VL2 próximo a transversina VT5.
